Cancer Pomar, Luis
El alud de peña gabarda (balneario de Panticosa, Huesca) del dos de marzo de 2001
Investigaciones Geográficas (Esp), núm. 28, mayo-agosto, 2002, pp. 127-143
Universidad de Alicante
Alicante, España

**EL ALUD DE PEÑA GABARDA
(BALNEARIO DE PANTICOSA, HUESCA)
DEL DOS DE MARZO DE 2001**

Luis Cancer Pomar
Departamento de Territorio y Patrimonio Histórico
Área de Geografía Física
Universidad de Jaén

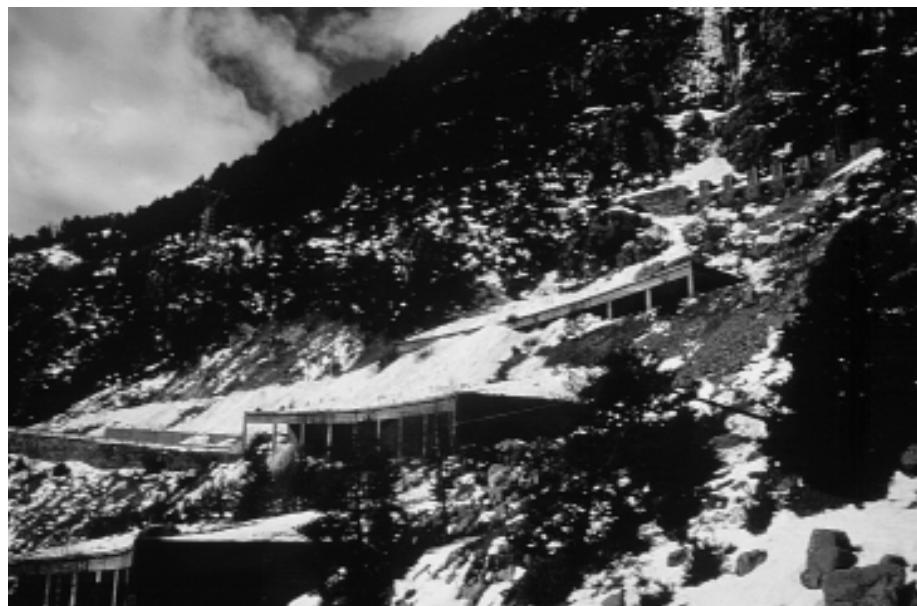
FOTO 1. Vista general de las obras de protección existentes en la canal del alud de Peña Gabarda: tres viseras de derivación escalonadas, bajo las cuales pasa la carretera A2606, y dos muros huecos, en la parte superior de la foto. La trayectoria del alud está marcada por la disposición de estas estructuras. Se ven también varias lazadas de la carretera, que se encuentra sometida a un riesgo evidente.

La importante magnitud del alud de Peña Gabarda en muchos casos, su frecuente afición a la carretera del Balneario de Panticosa y el hecho de que en este punto se hayan registrado varios accidentes mortales debidos al mismo, aconsejaron la construcción de las obras de desviación de la avalancha que protegen las tres lazadas de esta vía, antes mencionadas. Se trata de estructuras consistentes en unos tejados que cubren su traza en los tramos considerados críticos, concretamente en los tres segmentos en que la carretera atraviesa el cono

nivo-torrencial de parada del alud. De esta forma, el alud se desplaza por encima de estos tejados, dejando libre la calzada. De ahí que estas estructuras pertenezcan a la categoría de obras de desviación, dentro del grupo de las defensas permanentes pasivas.

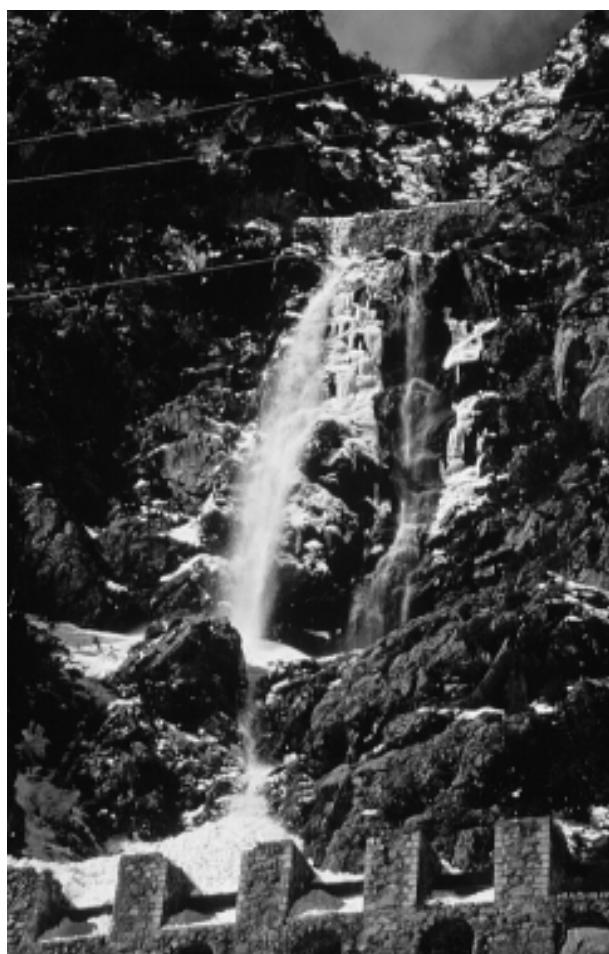
FOTO 2. Detalle de los dos muros huecos de frenado del alud. Obsérvese en el inferior que se halla colmatado por la nieve caída, por lo que posteriores aludes no encontrarían ningún freno. En el momento de tomar la foto, caía un nuevo alud de pequeño volumen, que en ese momento salvaba el salto casi vertical existente entre los dos muros. Véase la caída de nieve a la izquierda de la cascada de agua.

Los dos diques de protección situados por encima de la carretera pertenecen al grupo de defensas permanentes pasivas, concretamente a los denominados diques vacíos, por presentar vanos que permiten el paso de la nieve o de cualquier otro cuerpo descendente (agua, piedras...). Su función no es tanto la de retener toda la masa de nieve desprendida (para este fin se utilizan los diques de frenado, totalmente macizos) como la de aminorar su velocidad, de manera que en cotas inferiores, al alcanzar sectores de menor pendiente, pueda llegar a pararse por sí misma. Este efecto de frenado de la energía de los aludes depende lógicamente de su magnitud, así como del tipo de nieve que se movilice en cada caso. Así, los aludes de nieve polvo, con su característico efecto aerosol, tan apenas son retenidos por estas estructuras, que resultan mucho más efectivas para los de nieve desplazada a ras de suelo.

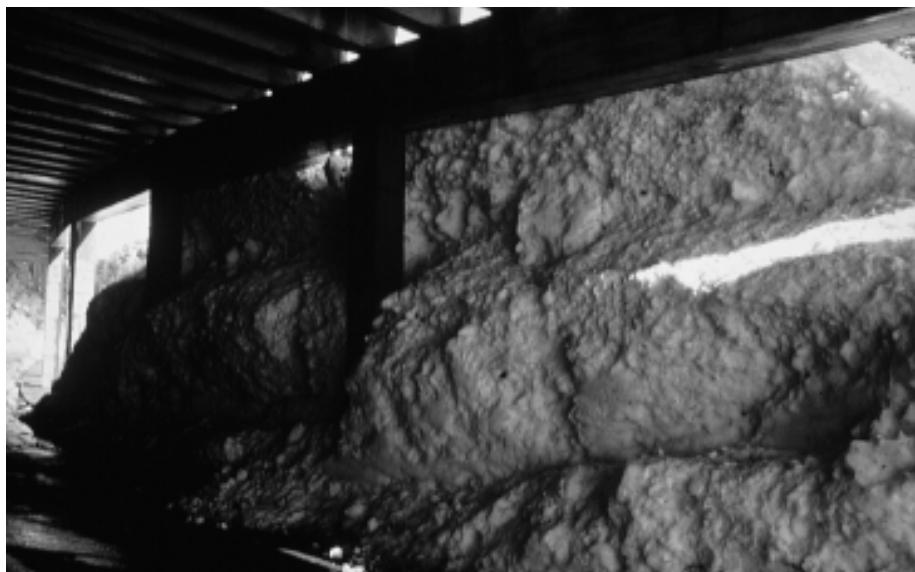
FOTO 3. Detalle del interior de una de las viseras antialudes. Su sector externo aparece totalmente tapado por el alud, que aquí alcanza un grosor de unos 6 m.

En el alud del dos de marzo de 2001, la anchura del frente de nieve en su sector de llegada alcanzó los 175 m, con un grosor máximo de 6 m (mediciones según inspección *in situ*). Los dos diques huecos de protección antialudes ubicados por encima de la carretera no pudieron retener todo el volumen de nieve movilizado, por lo que ésta llegó hasta las tres lazadas (curvas de 180°) de aquélla y casi hasta el mismo fondo del valle (río Caldarés). Ambos diques resultaron totalmente colmatados por la primera masa de nieve movilizada, de manera que a partir de ese inicial momento la restante nieve desprendida no encontró ningún obstáculo para continuar su trayectoria descendente.

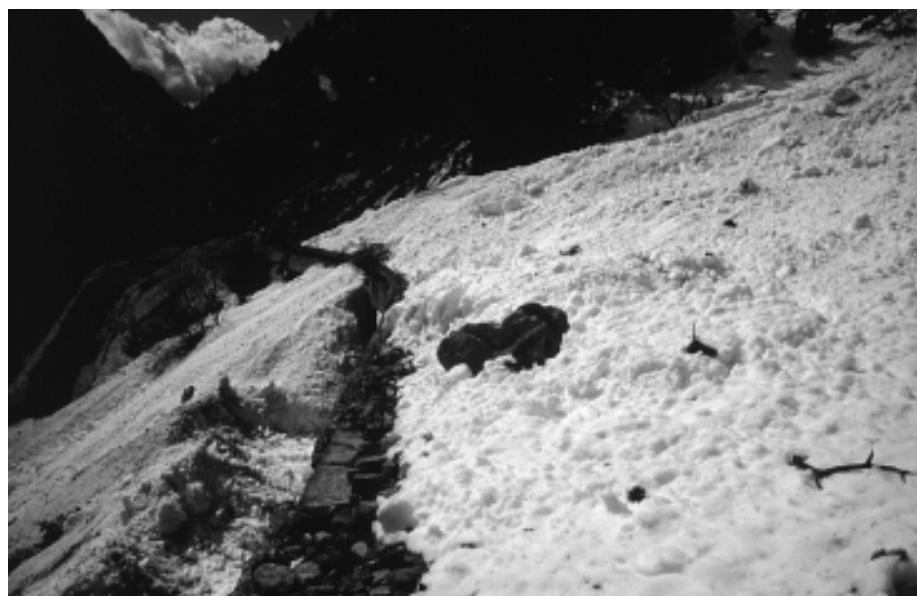
FOTO 4. Aspecto del alud por encima de una de las viseras antialudes, cuya galería puede apreciarse en la parte centro-izquierda de la foto. La carretera A-2606 pasa por debajo.

Las tres viseras de protección de la carretera cumplieron su función, pero al ser el alud en su punto de llegada más ancho que éstas, los tramos de la vía que discurren en cada una de las lazadas a ambos lados de dichas estructuras de desviación, resultaron sepultados. Esto

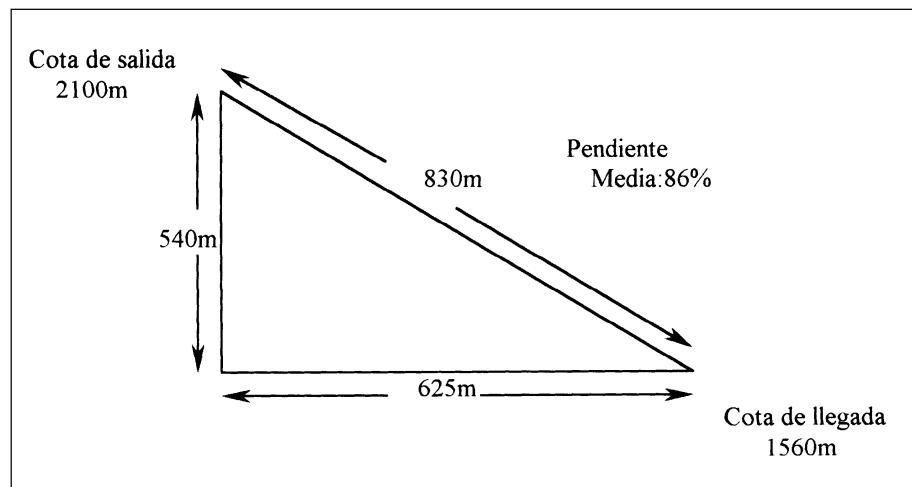
FIGURA 4. Descomposición geométrica simplificada del recorrido del alud.

El punto de partida del alud se situó próximo a la cresta somital de Peña Gabarda, en su extremo NE, a unos 2.100 m de altitud. La llegada, que casi afectó al talweg del valle del Caldarés, alcanzó la cota 1.560 m. El recorrido resultante, de unos 540 m de desnivel, se caracteriza por sus fuertes pendientes. La distancia horizontal planimétrica entre ambos puntos es de sólo 625 m, por lo que el recorrido real del alud puede estimarse en unos 830 m, con una pendiente media resultante del 86%, cifra encuadrada en el rango de valores de pendiente más propicios para los aludes, entre el 50% y el 100% (Mears, 1992) (figura 4). Pero este valor no es homogéneo a lo largo del recorrido del alud, siendo mucho más alto en sus tramos superior y medio (donde sobrepasa ampliamente el 100%, con varios saltos casi verticales) que en el inferior (donde no se alcanza el 50%).

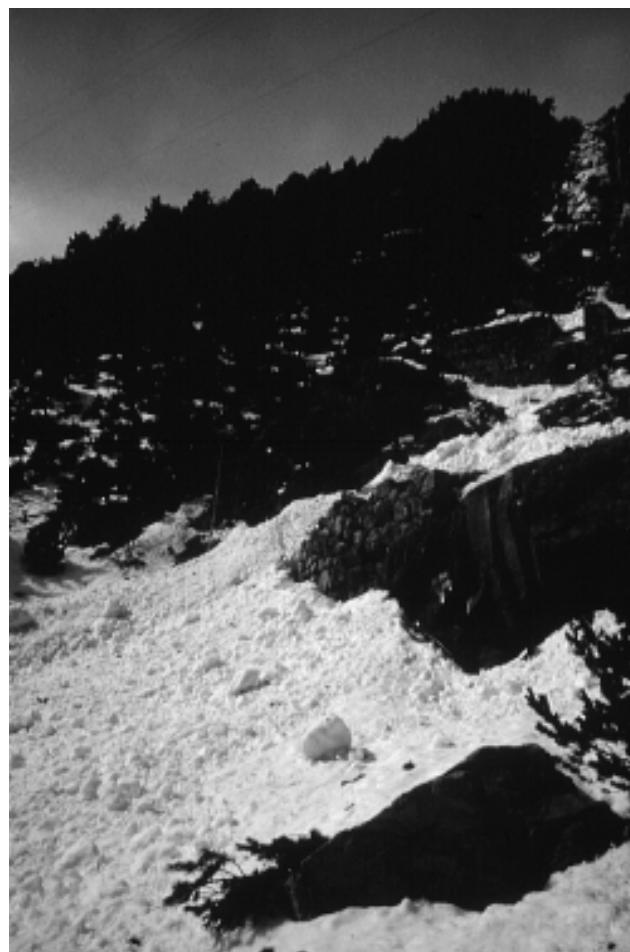
FOTO 5. Cono de deyección nivo-torrencial del alud y torrente de Peña Gabarda. La zona de su ápice, que se inicia justo debajo del muro hueco, está tapizada por la nieve reciente del alud. El aspecto granulado de ésta, con presencia de grandes bolos, en la zona de llegada de la avalancha, es el propio de los aludes de fusión o de nieve húmeda.

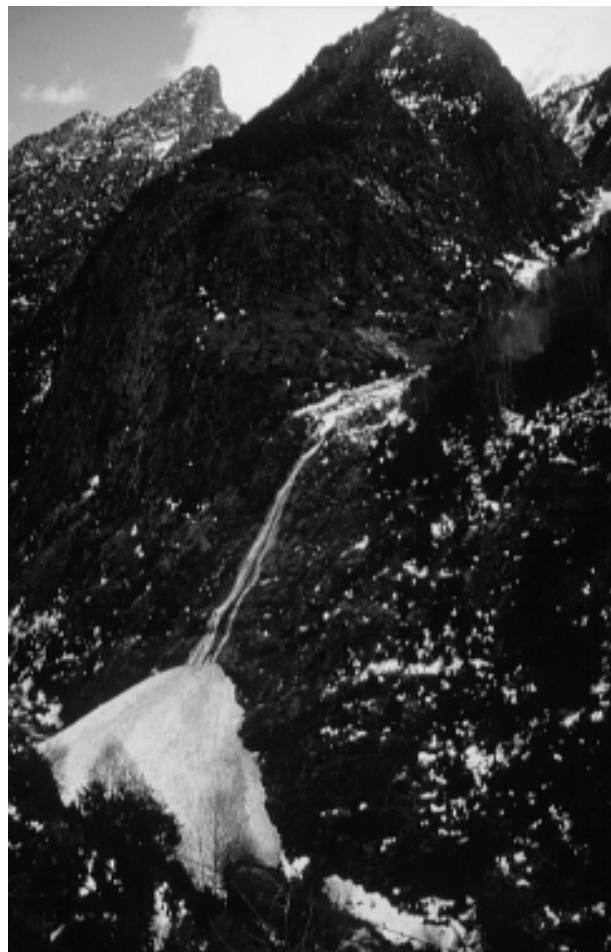
FOTO 6. Uno de los numerosos aludes producidos a finales de febrero-principios de marzo de 2001 en el valle del río Caldarés, por el que se accede al Balneario de Panticosa. En este caso se trata del alud del Barranco de Piniecho, en la margen izquierda del valle, con su correspondiente cono nivo-torrencial.
