Alcañiz Solanas, Jaume
RIESGO DE INUNDACIONES EN BORREDÀ (BARCELONA) POR LA CRECIDA DE LA RIERA
MARGANÇOL
Investigaciones Geográficas (Esp), núm. 58, julio-diciembre, 2012, pp. 245-266
Universidad de Alicante
Alicante, España

RIESGO DE INUNDACIONES EN BORREDÀ (BARCELONA) POR LA CRECIDA DE LA RIERA MARGANÇOL

Jaume Alcañiz Solanas

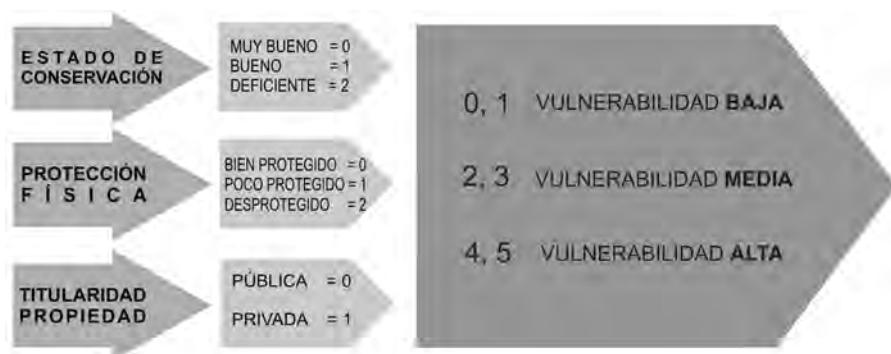
Figura 2. Esquema valoración criterios de la vulnerabilidad intrínseca.

Una vez inventariados todos los elementos, en forma de fichas, se han definido unos criterios cualitativos para la evaluación de la vulnerabilidad intrínseca que son los indicados en la figura 3.

Así se valora el estado de conservación del elemento patrimonial, la protección física del elemento, y la titularidad de tenencia. A través del sumatorio de las puntuaciones para cada criterio se establece una clasificación de la vulnerabilidad intrínseca que se divide en alta, media y baja.

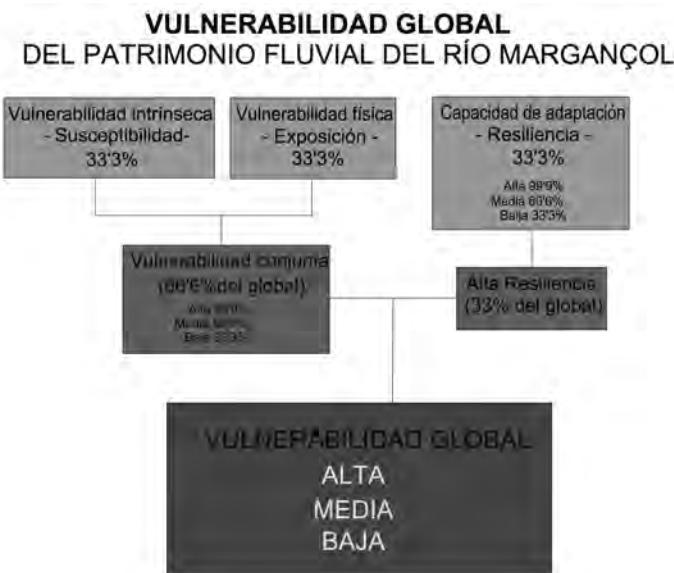
Figura 3: Metodología para la obtención de la vulnerabilidad global.

Seguidamente, se cruza el resultado obtenido de la vulnerabilidad conjunta con la capacidad de adaptación ya valorada. En este caso se ha dado el mismo peso a cada una de las tres variables de la vulnerabilidad global, considerando que cada una de ellas es igual de importante en el cómputo global de la vulnerabilidad. Así, se atribuye un peso del 33,3% para cada una. Esto significa que el cruce de las dos variables anteriores que conforman la vulnerabilidad conjunta (susceptibilidad + exposición) supone un peso del 66,6% frente al 33,3% de la resiliencia. De esta manera se obtiene la vulnerabilidad global (figura 4).
