ANÁLISIS DEL RIESGO DE INUNDACIÓN EN MOTILLA DEL PALANCAR (CUENCA, ESPAÑA)

Alberto Martínez Escribano

Máster en Planificación y Gestión de Riesgos Naturales
Universidad de Alicante

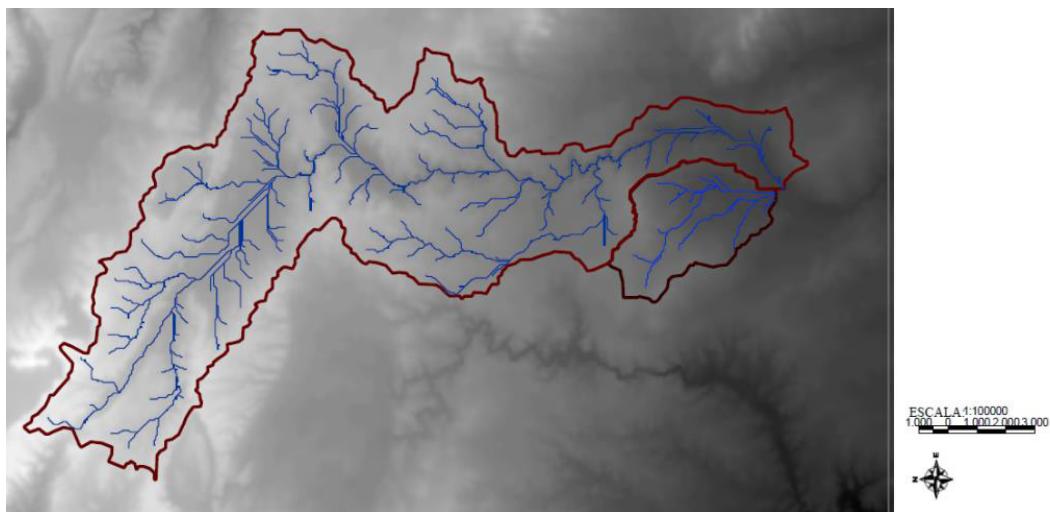
Figura 2: Modelo digital del terreno de las cuencas afluentes a Motilla.

Geomorfológicamente la cuenca es alargada, con orientación norte sur (figura 2). La cuenca alta tiene una orientación noroeste-sureste, siguiendo la orientación de los relieves ibéricos, y se localiza entre los términos de Solera de Gabaldón y Almodóvar del Pinar. Está formada por un amplio valle asentado sobre un sinclinal que recoge el agua de los relieves calcáreos que forman los flancos del pliegue. La cuenca media se caracteriza por el cambio de dirección a norte-sur y por el encajamiento del río en una superficie de erosión de materiales calcáreos mesozoicos. La cuenca baja ocupa una amplia vega cultivada sobre la que se asienta la localidad en la margen derecha. A su paso por la localidad el río está encauzado. Por

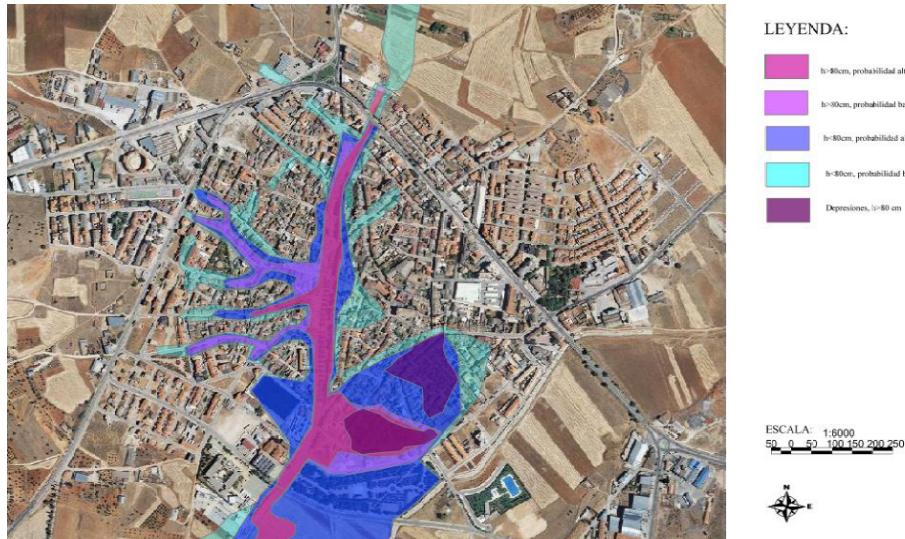
Figura 3. Mapa de peligrosidad para el entorno del Riato.

dificultaba el trazado de la zona inundable. Las curvas de nivel, los relatos de prensa y los testigos permitieron delimitar dos zonas deprimidas donde se alcanzaban alturas de agua mayores, quedando rodeadas por zonas con calados menores. Los mapas de peligrosidad obtenidos se pueden ver en las figuras 3 y 4.

Los resultados de peligrosidad obtenidos cuadran con las características hidrológicas de las cuencas. En el caso del Riato, a pesar de ser una cuenca pequeña, presenta caudales punta importantes capaces de inundar amplias zonas de la localidad, lo que concuerda con la baja permeabilidad de la cuenca, especialmente en la parte baja, y la forma redondeada de ésta. En el caso del Valdemembra, la zona marcada como inundable concuerda con la propia geomorfología, coincidiendo prácticamente con la vega del río.

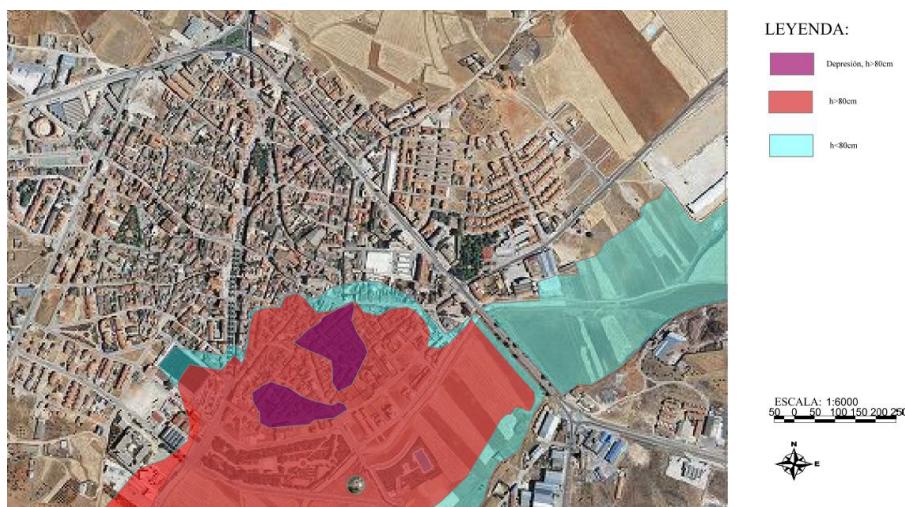
Figura 4. Mapa de peligrosidad para el entorno del río Valdemembra.

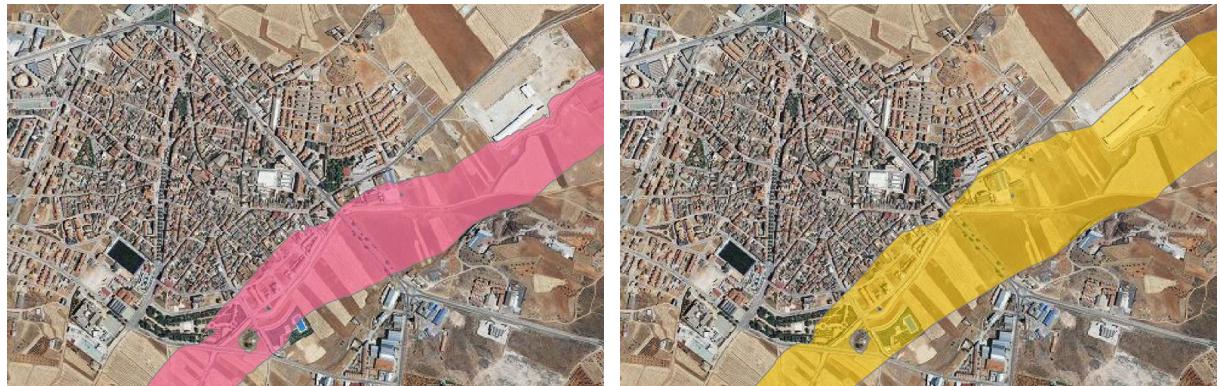
Figuras 5 y 6. Cartografías de la zona inundable para T=100 y T=500 años recogida en el SNCZI para el entorno de Motilla del Palancar.

Si comparamos la cartografía obtenida con la disponible en SNCZI, podemos ver que la zona marcada en este último como inundable entorno al río Valdemembra para periodos de retorno de 100 y 500 años (figuras 5 y 6) no incluye la zona que siempre se inunda en la localidad correspondiente a la parte baja del casco urbano (figura 7). Estas zonas son las que se han inundado en todas las inundaciones, y las que presentan la mayor concentración de adaptaciones en la construcción y se corresponden con las dos zonas deprimidas localizadas con las curvas de nivel. Este error en la cartografía del SNCZI permite intuir una falta de precisión en los cálculos o la falta de consideración de otras informaciones a parte de los propios cálculos informáticos. Además, estas zonas deprimidas presentan un claro peligro para la vida de las personas, ya que fue donde se concentraron las víctimas en el evento de 1921, alcanzando el agua hasta 2 metros en el interior de algunas viviendas.

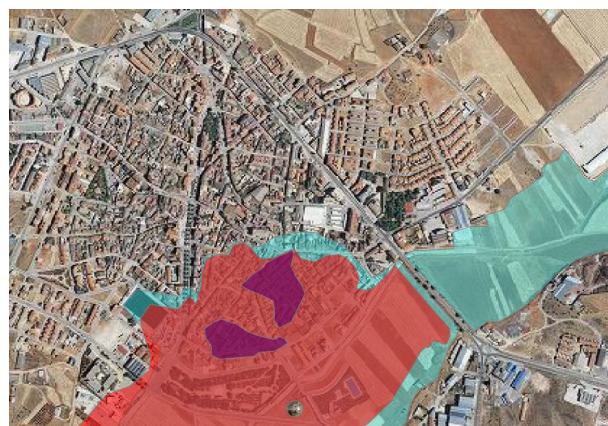
Figura 7: Cartografía de peligrosidad obtenida en el presente estudio para el río Valdemembra.
