Respuesta hidrológica al evento de precipitación de junio de 2013 en el Pirineo central

Investigaciones Geográficas (Esp), núm. 62, julio-diciembre, 2014, pp. 5-21

RESPUESTA HIDROLÓGICA AL EVENTO DE PRECIPITACIÓN DE JUNIO DE 2013 EN EL PIRINEO CENTRAL

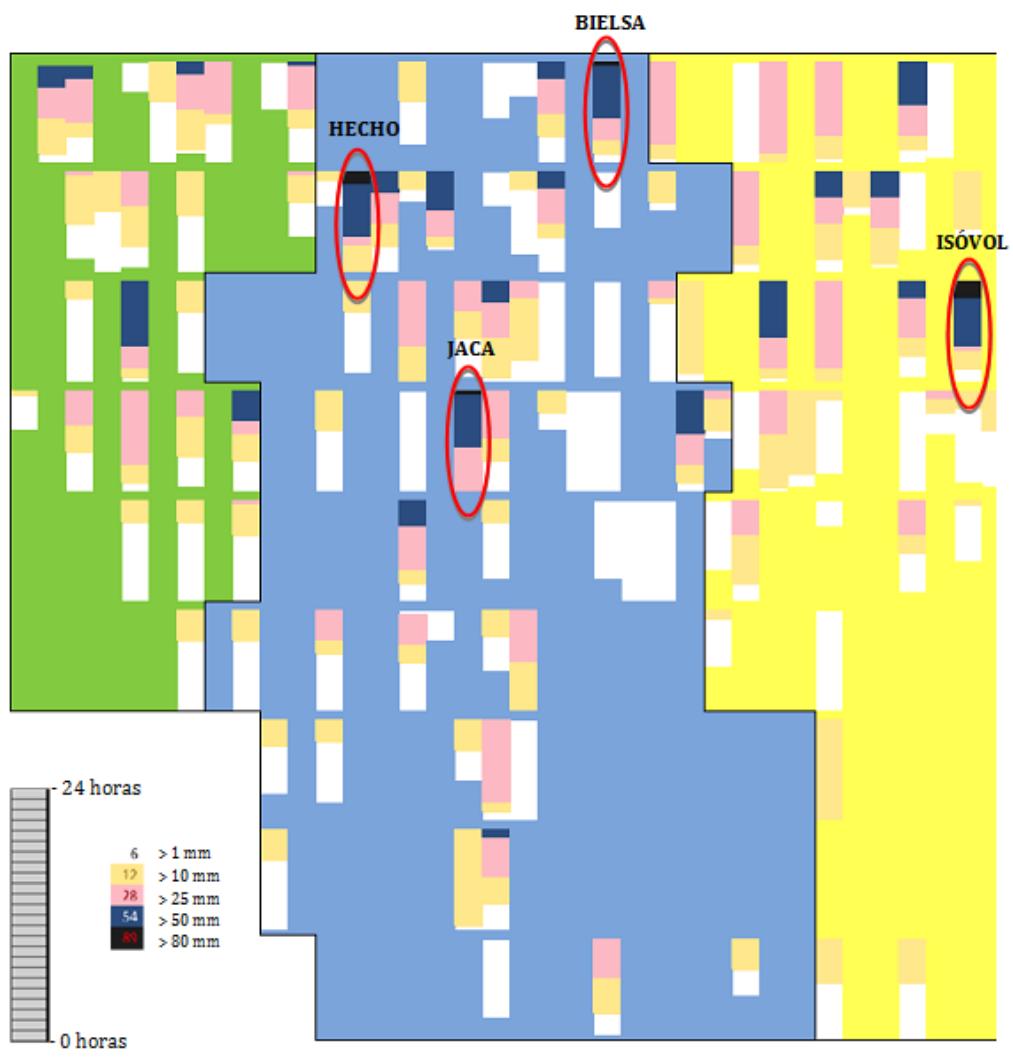
Figura 5. Acumulación horaria del día 18. En fondo verde, azul, y amarillo las provincias de Navarra, Huesca, y Lérida respectivamente. Precipitación acumulada en blanco (más de 1 mm/h), amarillo (más de 10 mm/h), rosa (más de 25 mm/h), azul (más de 50 mm/h), y negro (más de 80 mm/h).

La distribución espacio-temporal horaria de la lluvia del día 18 (Fig. 5) muestra una rápida acumulación especialmente en la orla occidental de la provincia de Lérida (Segre-Isòvol: 93.8 mm/24h), que se va desplazando hacia el Oeste, obteniendo valores muy altos de acopio de lluvia en el margen occidental del Pirineo aragonés, especialmente en las localidades de Hecho (85 mm/24h) y Jaca (85.8 mm/24h).

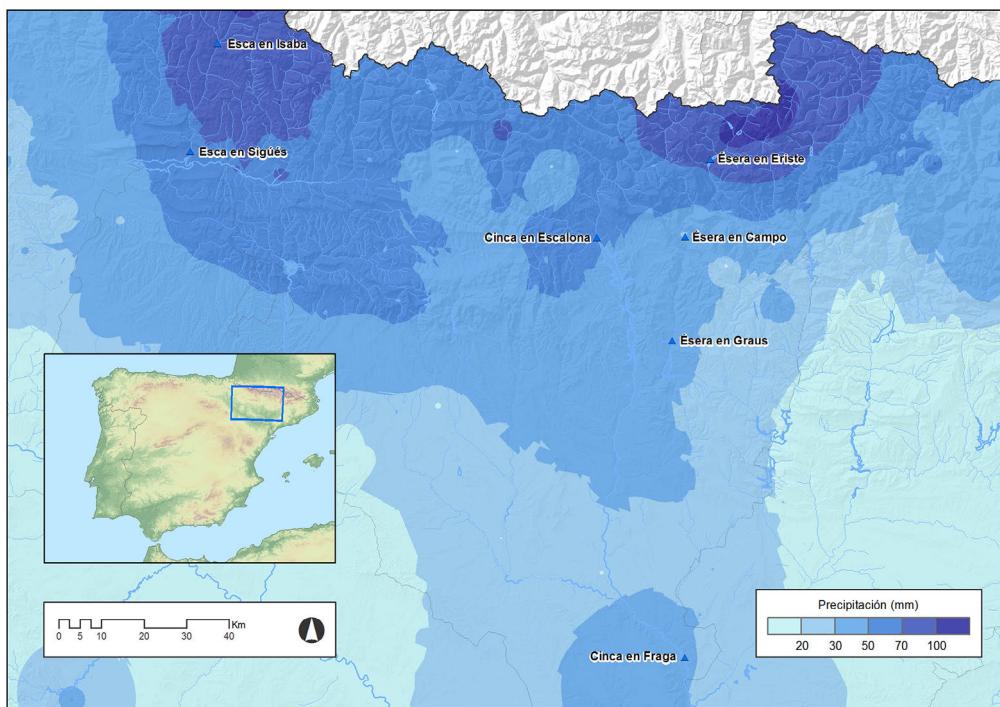
Figura 6. Mapa de distribución de la precipitación acumulada los días 18 y 19 de junio y estaciones de aforo más afectadas.

La distribución de la precipitación acumulada (Fig. 6) muestra valores de más de 100 litros en la cabecera del Ésera, casi toda caída durante las primeras 24 horas. En el límite occidental del Pirineo aragonés también se muestran cifras de acumulación por encima de los 80 litros, especialmente en las zonas elevadas de la cabecera de los valles de Hecho y Ansó, así como en Belagua. La lluvia se extendió por toda la provincia de Huesca, disminuyendo de Norte a Sur y registrando valores desde los 72.1 mm de Torla, hasta los 35 mm de Huesca.

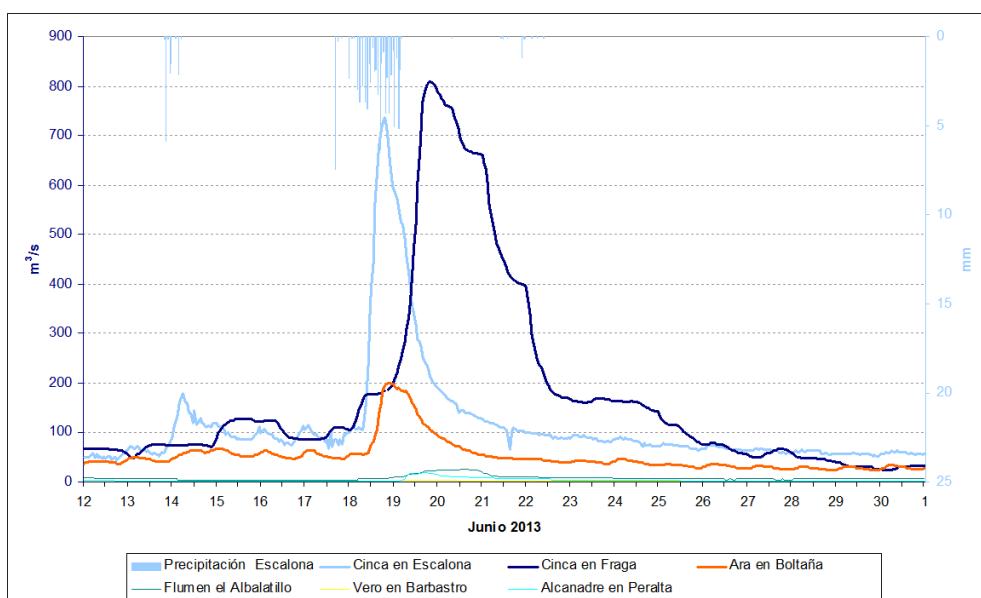
Figura 7. Hidrograma de crecida del río Cinca.

Respecto a la evolución de la crecida en el propio Cinca (Fig. 7), se aprecia cierto incremento de caudal, previo al evento de crecida analizado, entre los días 14 y 16 de junio, asociado a las precipitaciones

del día 14. El incremento brusco del caudal del Cinca se produce durante el día 18 en Escalona, de forma muy rápida, alcanzándose un pico de crecida de $738 \text{ m}^3/\text{s}$ a las 19 h. Por su parte, la curva que refleja la evolución del caudal en la estación de aforo de Fraga empieza a dibujar un ascenso el mismo día 18, si bien se desarrolla básicamente durante el día 19 en el que se obtiene un pico de $810,72 \text{ m}^3/\text{s}$. La curva de descenso es muy pronunciada en Escalona, donde casi se ha completado al finalizar el día 19 y más escalonada en Fraga, en buena medida debido a la gestión de los embalses de la cuenca durante el episodio de crecida, aunque también el caudal desciende rápido los días 20 y 21 de junio.

La magnitud de la crecida parece destacable en Escalona, ya que la cresta de la crecida multiplica en torno a 25 veces el módulo anual, aunque faltan datos históricos de máximas instantáneas que nos permitan ratificar hasta qué punto. Por su parte, el pico de crecida alcanzado en Fraga queda muy por debajo de valores históricos, entre los que sobresalen los $2201 \text{ m}^3/\text{s}$ de octubre de 1965, los $2269,3 \text{ m}^3/\text{s}$ de enero de 1977 ó los $2442,5 \text{ m}^3/\text{s}$ de octubre de 1977; por encima de todos destacan los $4194,82 \text{ m}^3/\text{s}$ apuntados para noviembre de 1982, aunque el dato sigue pendiente de verificación. En la reducción de proporciones de la crecida en Fraga tiene mucho que ver el carácter muy concentrado en cabecera de las lluvias intensas, así como la retención de agua efectuada en los distintos embalses de la cuenca, especialmente en Mediano cuyo volumen de agua embalsada se incrementó en $21,8 \text{ Hm}^3$ entre las 00 horas del día 18 y las 12 h. del día 19. En este lapso temporal el embalse retuvo de media más de $160 \text{ m}^3/\text{s}$ de caudal, superando la retención los $220 \text{ m}^3/\text{s}$ desde el día 18 a mediodía hasta las 06 h. del día 19.

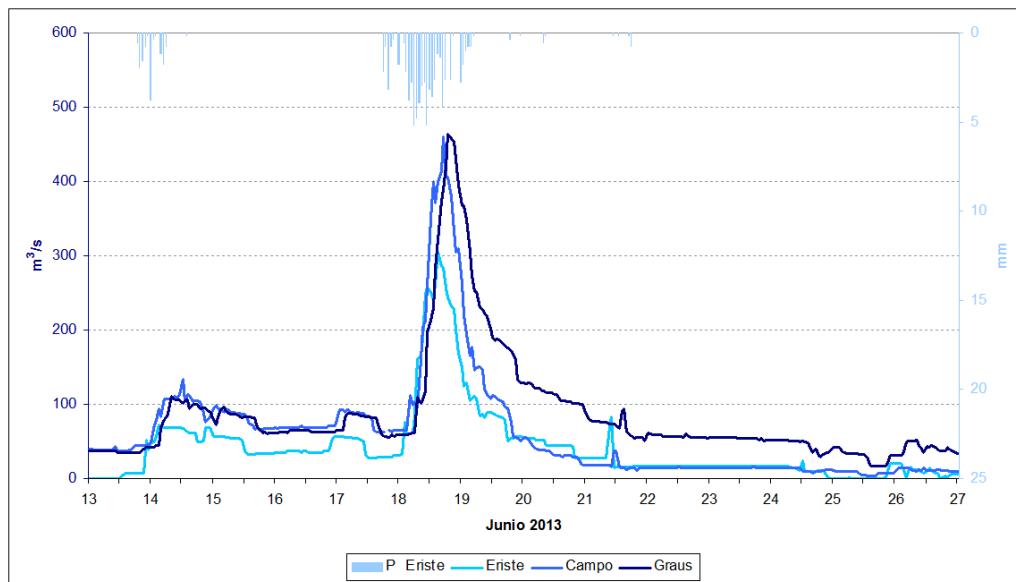
Figura 8. Hidrograma de crecida del río Ésera.

Aunque también en la subcuenca del río Ésera las lluvias caídas durante el día 14 de junio habían producido cierta elevación del caudal circulante, son las que se inician hacia las 18 h. del día 17 las que originan el importante episodio de crecida (Fig. 8). Así, desde las primeras horas del día 18 el caudal circulante por el río Ésera aumenta con enorme rapidez, registrándose el pico de crecida en la tarde de esa misma jornada. Dicho pico se constata en las tres estaciones de aforo ubicadas en este río, Eriste ($304,9 \text{ m}^3/\text{s}$), Campo ($460,7 \text{ m}^3/\text{s}$) y Graus ($464,57 \text{ m}^3/\text{s}$), tardando dos horas en llegar de un aforo al siguiente. En lo que restaba del día 18 y el día 19 se completó la curva de descenso, dejando paso a una más prolongada curva de agotamiento. Precisamente, una de las características destacadas de la crecida fue su brevedad y rapidez de avance: podemos decir que está activa mientras dura el episodio de precipitaciones de los días 18 y 19 de junio.

Los registros históricos existentes sólo baten en una ocasión los alcanzados en Eriste ($600 \text{ m}^3/\text{s}$ en agosto de 1963) y en Campo ($772,52 \text{ m}^3/\text{s}$ en noviembre de 1977). Sin embargo, en Graus, donde la serie es continua desde 1949/1950, el valor del pico de esta crecida queda por debajo de los obtenidos en 7 ocasiones ($995 \text{ m}^3/\text{s}$ en agosto de 1963, $720 \text{ m}^3/\text{s}$ en octubre de 1963...). También esto, aunque con la

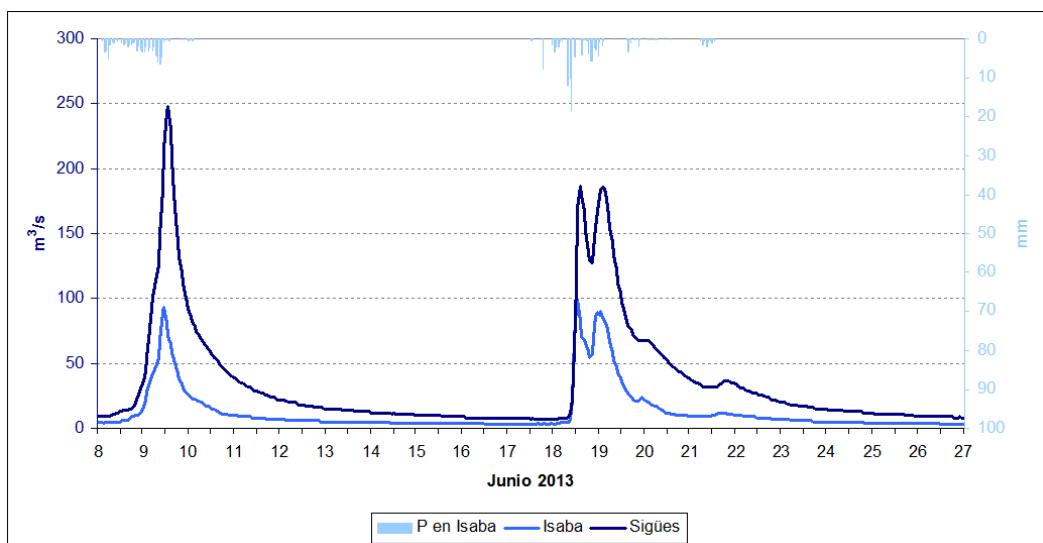
Figura 9. Hidrograma de crecida del río Esca.

Por su parte, el río *Esca* incrementó su caudal de forma considerable pero esencialmente muy rápida tras las lluvias caídas puntualmente en la tarde del día 17 de junio y, con mayor continuidad, desde el inicio del día 18. La curva de ascenso se completó en poco más de media jornada, alcanzándose un pico principal de 99,8 m³/s en Isaba y 186,95 m³/s en Sigües durante el mediodía del mismo día 18, con tan sólo una hora de diferencia. Tras un momentáneo descenso del caudal, se registró un pico secundario, aunque de muy parecido rango (90,5 m³/s en Isaba y 185,9 m³/s en Sigües), apenas iniciada la jornada del 19 de junio. Durante el resto del día 19 los caudales descendieron rápidamente, ralentizándose el proceso a partir del día siguiente (Fig. 9).

Esta fulgurante respuesta de los caudales ante las precipitaciones estuvo, sin duda, motivada por hallarse húmedos la vegetación y los suelos de la cuenca, debido a las lluvias caídas durante los días 8 y 9 de junio. Estas habían propiciado otro episodio de crecida del río Esca, de evolución muy rápida entre los días 8 y 10, con un pico sensiblemente superior a los ya consignados en el caso de Sigües (247,95 m³/s), alcanzado a las 13 h. del día 9 de junio.

En Isaba la serie de datos es corta, pero en Sigües los valores máximos alcanzados en las dos crecidas recogidas en el hidrograma quedan muy lejos tanto de los 400 m³/s superados en 1956 y 1984, como de los 500 ampliamente rebasados en 1937 y 1956.

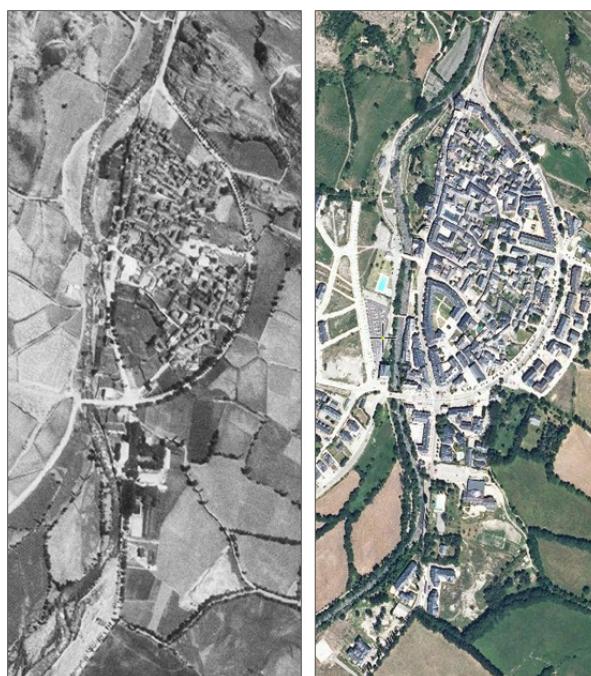
Figura 10. Comparativa 1956-2009 en Benasque. El núcleo urbano de Benasque ha sufrido un importante crecimiento en las últimas décadas. Como consecuencia de ello se han desarrollado edificaciones muy cercanas al cauce que en el pasado evento se vieron afectadas debido al desmoronamiento de algunas defensas sobre las que, prácticamente, se asentaban. Junto a estas zonas residenciales han proliferado otras edificaciones y espacios de equipamientos dentro de zonas inundables, lo que ha conllevado elevados daños en los mismos pese a la presencia de costosos sistemas de defensa.

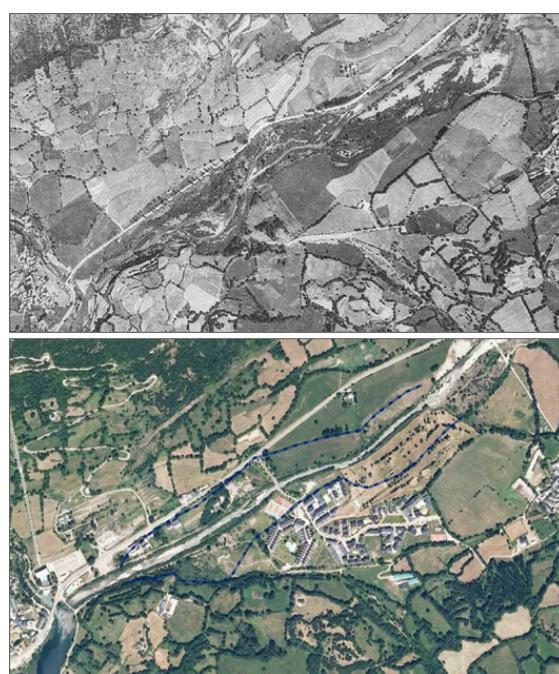
Figura 11. Comparativa 1956-2009 en la urbanización Linsoles. Ejemplo claro del proceso urbanizador, se ha desarrollado una importante zona residencial ocupando parte del cauce mayor del río. Además, esta urbanización se encuentra en el flanco sur del importante cono de deyección del Remásaro. La zona sufrió inundaciones en la crecida, además de quedar edificios directamente expuestos a la corriente. La comparativa muestra cómo desde 1956 la regulación de caudales y las presiones por usos antrópicos han conllevado la simplificación del cauce y la reducción de su espacio.

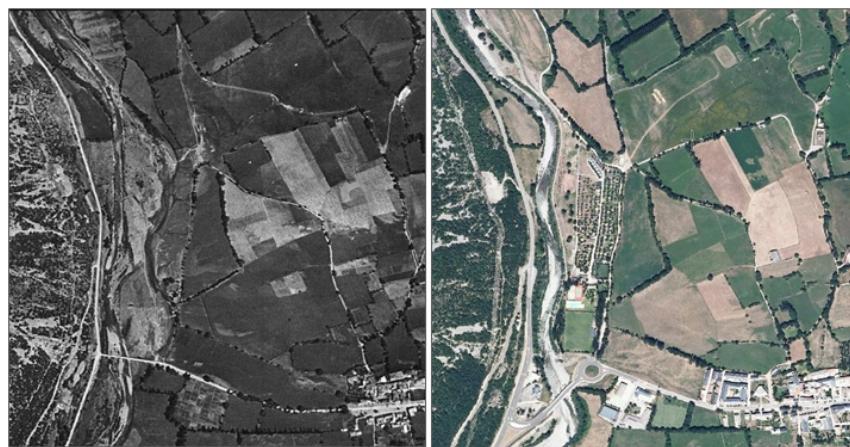
Figura 12. Comparativa 1956-2009 en Castejón de Sos. Poco antes de que el río Ésera se confine en el Congosto de Ventamillo éste circula dejando en su margen derecha la zona de camping y equipamientos deportivos de Castejón de Sos. Esta zona, como se aprecia en las fotos, se asienta sobre el antiguo cauce del Ésera, de nuevo reduciendo su espacio de movilidad y, como se ha demostrado, pese a los importantes y costosos sistemas de motas y escolleras que se crearon entre la zona de acampada y el río, suponiendo un evidente riesgo para los usuarios de esos equipamientos.

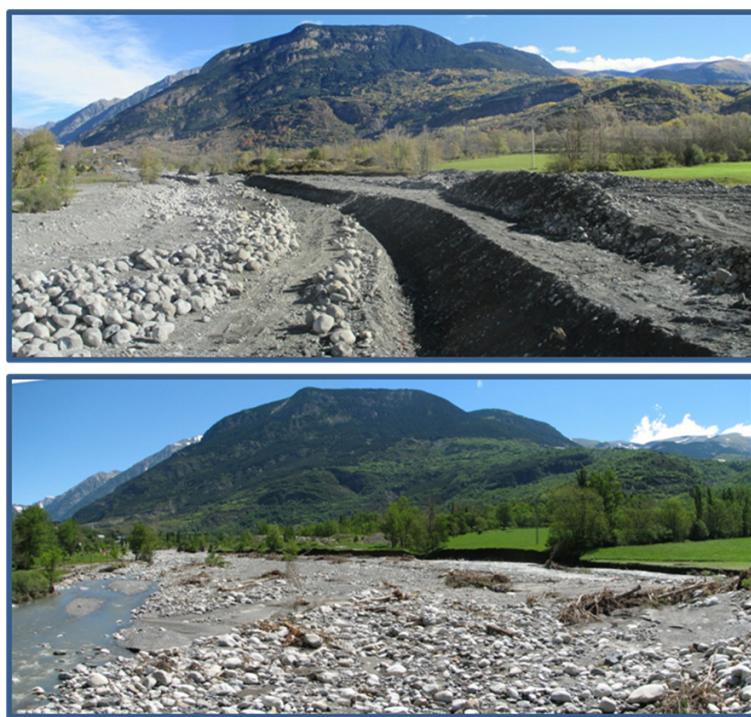
Figura 13. Comparativa de las actuaciones llevadas a cabo 4 meses después del evento (arriba) y la situación natural inmediatamente posterior a la crecida. Aguas abajo de Benasque.

Ante esta situación, era previsible y hay que calificar de esperable que el río Ésera volviera a ocupar su cauce en una crecida extraordinaria como la acontecida en junio de 2013, e incluso que iniciara procesos erosivos intensos en las márgenes. Muchas defensas existentes, la mayoría de ellas adosadas de forma directa al cauce menor, han sido destruidas o superadas con facilidad, demostrando su nula utilidad frente a eventos de alta intensidad hidrológica.

se ha abogado por respetar el trabajo del río durante la avenida, un trabajo de redimensionamiento y autorregulación del cauce para la correcta evacuación de la crecida, considerando que habría que adaptar los usos humanos ante las nuevas condiciones hidrogeomorfológicas. Sin embargo, desde el Ministerio de Agricultura, Alimentación y Medio Ambiente, a través de la Confederación Hidrográfica del Ebro, se han ejecutado rápidas obras de emergencia tratando de reconducir el cauce del río Ésera dentro de una sucesión de encauzamientos realizados sin proyecto y sin control ambiental. Para ello se han invertido 4 millones de euros, a sumar a los ejecutados por la demarcación de carreteras, que igualmente ha realizado obras en el cauce para estabilizar márgenes y realizar nuevas rotundas, o por el Instituto Aragonés del Agua, relacionadas con las conducciones que componen la traída de aguas a Benasque. Desde el ámbito científico y ambiental han sido muy criticadas estas medidas, que están suponiendo un deterioro sin precedentes del cauce, declarado Lugar de Importancia Comunitaria, destruyendo totalmente la naturalidad fluvial, las morfologías de lecho y márgenes y los depósitos sedimentarios recuperados con el evento de crecida (Fig. 13). Con estas actuaciones, contrarias a los principios de las directivas europeas del Agua (2000/60/CE), de Inundaciones (2007/60/CE) y de Impacto Ambiental (2011/92/CE), es muy cuestionable que se reduzca la peligrosidad, mientras se incrementa la falsa sensación de seguridad en la población y se pueden fomentar nuevas actuaciones urbanísticas en áreas de alto riesgo.
