Morales Gil, Alfredo; Box Amorós, Margarita
EL APROVECHAMIENTO DEL AGUA Y LOS SUELOS EN UN DOMINIO SEMIÁRIDO:
LA CUENCA DEL BARRANCO BLANCO. AGOST (Alicante)
Investigaciones Geográficas (Esp), núm. 4, 1986, pp. 7-24
Instituto Interuniversitario de Geografía
Alicante, España

EL APROVECHAMIENTO DEL AGUA Y LOS SUELOS EN UN DOMINIO SEMIÁRIDO: LA CUENCA DEL BARRANCO BLANCO. AGOST (Alicante)

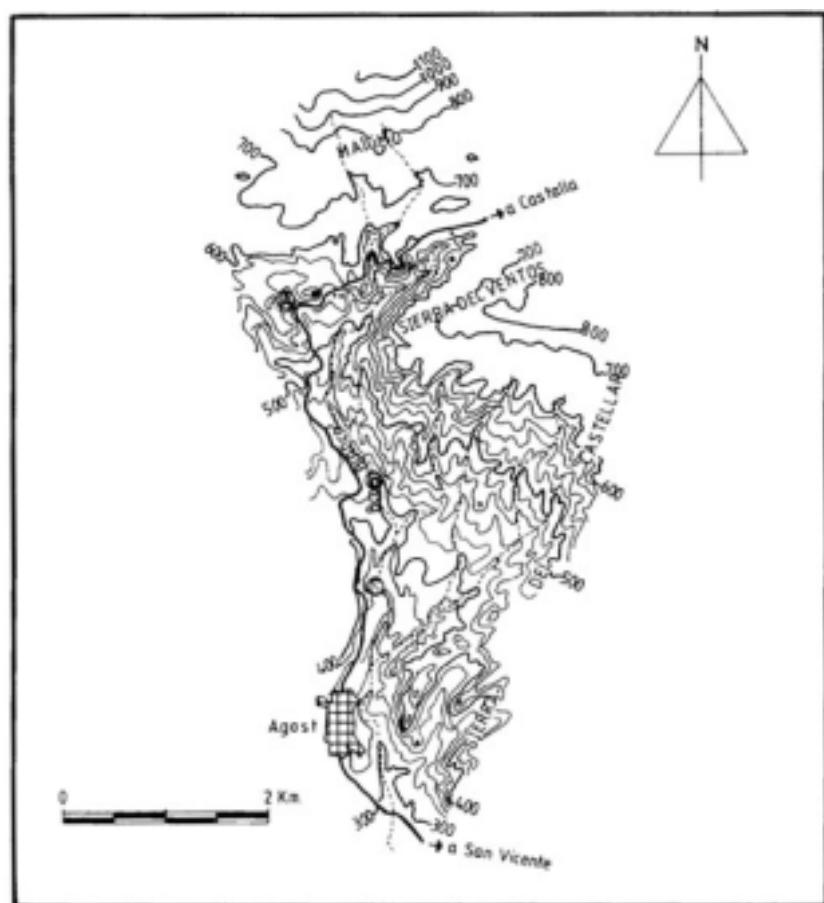
FIGURA 1. Cuenca vertiente del Barranco Blanco. A Presa de la Murtera, B. Presa de la Casa de la Palmera, C. Presa de la Revuelta.

La cuenca del Barranco Blanco, en el término de Agost (Alicante), con una superficie de 111 Km², delimitada por la Sierra del Maigmó al Norte las

Entre el Caserío de la Sarganella y Agost, aparecen espaciadas a lo largo del Barranco Blanco, múltiples presas tanto de retención como de derivación, de las cuales hoy es posible reconocer al menos siete, en diferentes estados de conservación. De ellas, sobresalen tres, teniendo en cuenta la importancia de sus infraestructuras, la superficie del área beneficiada y la singularidad de la técnica de aprovechamiento hídrico. Estas presas se localizan, de Norte a Sur, en el paraje de la Murterera, una segunda a la altura de la Casa de la Palmera y la más meridional, ubicada en el lugar conocido como Revuelta.

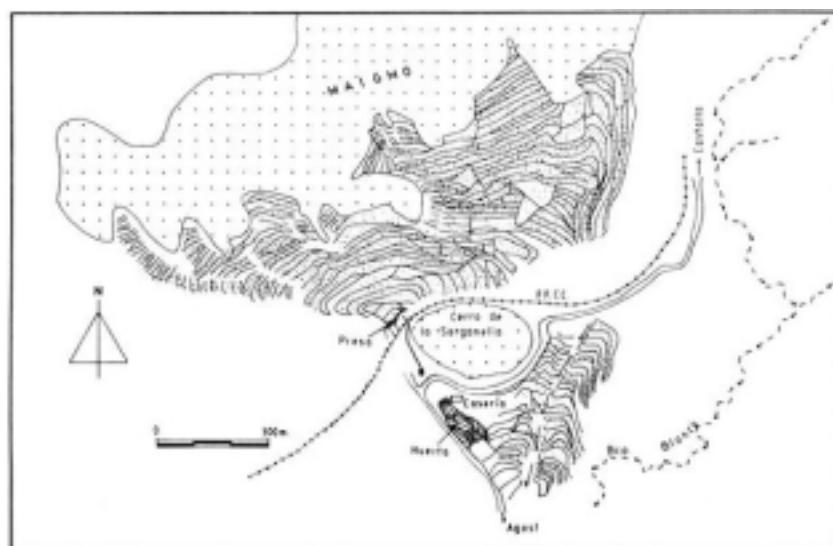
FIGURA 2. Paraje en torno a la presa de la Murterera

elevación de esta obra tenía una clara finalidad, la de proceder a la generación de suelo agrícola mediante el relleno con materiales de aluvionamiento transportados por el Barranco de la Murtera y ello se consiguió interponiendo en este cauce la citada presa que fue reteniendo los sedimentos circulantes por la rambla en los momentos de avenida. Al mismo tiempo, se organizaron las laderas vertientes a la misma, con una parcelación escalonada que adopta la forma de un perfecto anfiteatro con terrazas que siguen las curvas de nivel y en cuyo punto más bajo se localiza la presa.

Se produce con ello una ruptura de los flujos determinados por precipitaciones copiosas y, consecuentemente, una laminación de las escorrentías, de forma que una parte muy considerable de los volúmenes caídos eran retenidos por las terrazas e infiltrados en los suelos y, únicamente en el caso de que las aportaciones superaran la capacidad de absorción de los terrenos, los excedentes eran derramados al lecho de la rambla por los extremos de la presa, donde los materiales calizos oligocenos que constituyen sus puntos de sustentación, cumplen también el papel de aliviaderos por ofrecer cierta resistencia a la erosión.

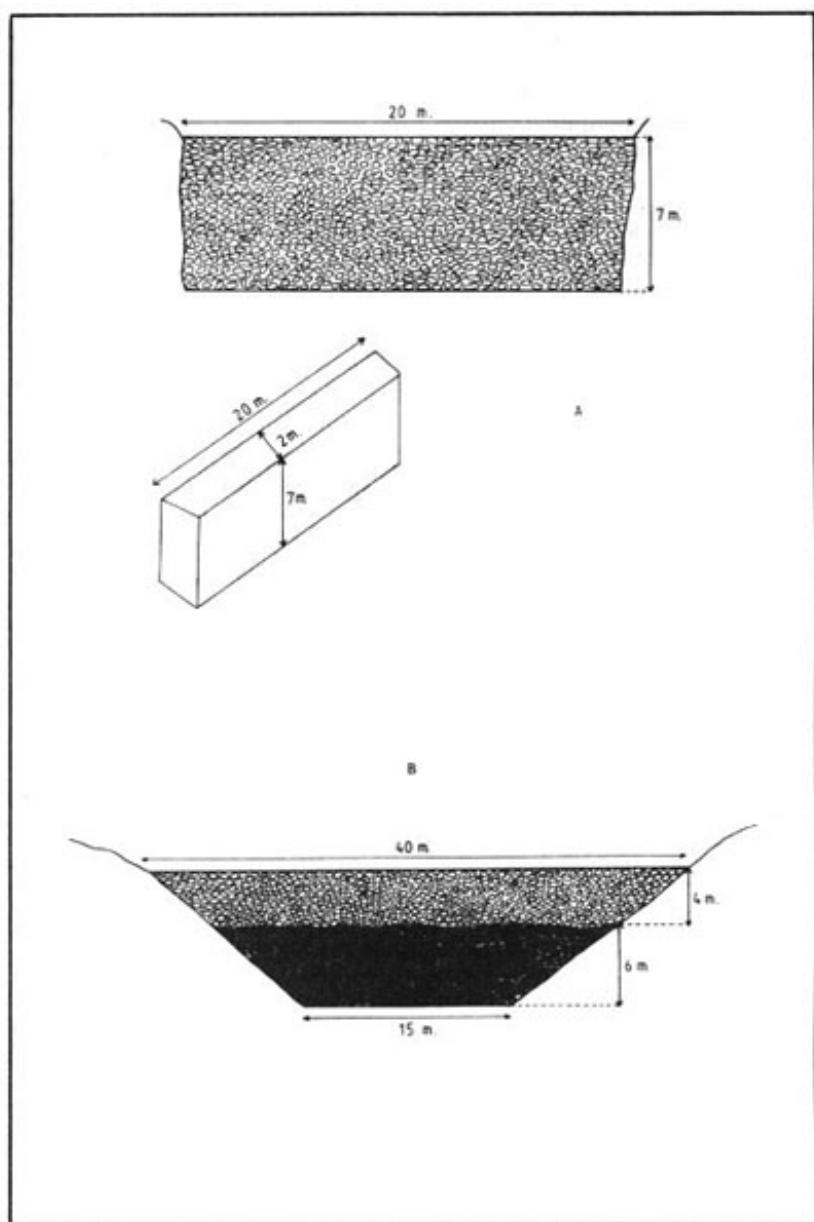
FIGURA 3. A, Presa de la Casa de la Palmera (alzado y perspectiva lateral); B. Presa de la Murteria.

Se trata de una obra de traza ligeramente arqueada, edificada de mampostería de piedra con cemento de argamasa de cal y arena. Su alzado (10 m) ofrece una estructura trapezoidal con base de 15 m y coronación de 40 m, que dando el conjunto apoyado por sus extremos en afloramientos calizos oligocenos. Es, pues, un muro de cierta importancia en función de las cifras indicadas y cuyo grosor en la parte culminante ha sido cuantificado en 2,20 m.

Observada desde una perspectiva frontal, el muro presenta una diferenciación con dos tramos de edificación distinta: el inferior (6 m de altura) donde la pared se encuentra revestida por una pátina de cal y arena y el superior (4 m) en el que la piedra fijada con argamasa aparece al desnudo. Esta dualidad obedece a dos períodos de construcción diferente y, en definitiva, a un necesario recrecimiento del primitivo muro en cuatro metros, motivado por la colmatación a base de aluviones de la primera fase; no obstante, esta construcción más reciente muestra una menor calidad en la fábrica y una factura considerablemente inferior. Otro elemento arquitectónico interesante es el de la presencia de unos caños o gárgolas, cuya finalidad era la de proporcionar un cierto desagüe capaz de aliviar la carga por presión cuando la retención de agua por el suelo tras la presa era cuantiosa.

Esta circunstancia permitió la elevación de un muro (2 m de grosor), transversal a la línea de flujo, de mampostería de piedra y argamasa de cal y arena, con un desarrollo de 20 m de longitud en su coronación y 7 m de altura. Se conseguía con ello remansar las aguas de avenida cargadas de sedimentos sólidos en la parte alta, cuya deposición con el transcurso del tiempo, supuso el relleno de una superficie de 10 Ha. y un espesor medio de 4-5 m. La nueva zona agrícola así generada, se organizó mediante abancalamientos perpendiculares a la corriente y que se beneficiaban de las aguas que, en los momentos de precipitaciones intensas, discurrían desde el tramo alto del barranco y que eran distribuidas mediante un sistema de boqueras, con presa de malecón, cuya toma se efectuaba en la cola del embalse de aterramiento que se había formado, a partir de la cual, canales laterales ubicados entre la superficie de relleno y los taludes del barranco, proporcionaban el riego a las parcelas. Este embalse de aterramiento funcionó de manera similar al de la Murtera, puesto que al pie de la presa pueden ser identificadas unas pequeñas canalizaciones que recogían el agua de la surgencia subálvea y que eran utilizadas, aguas abajo, para el riego de reducidos terrazgos.

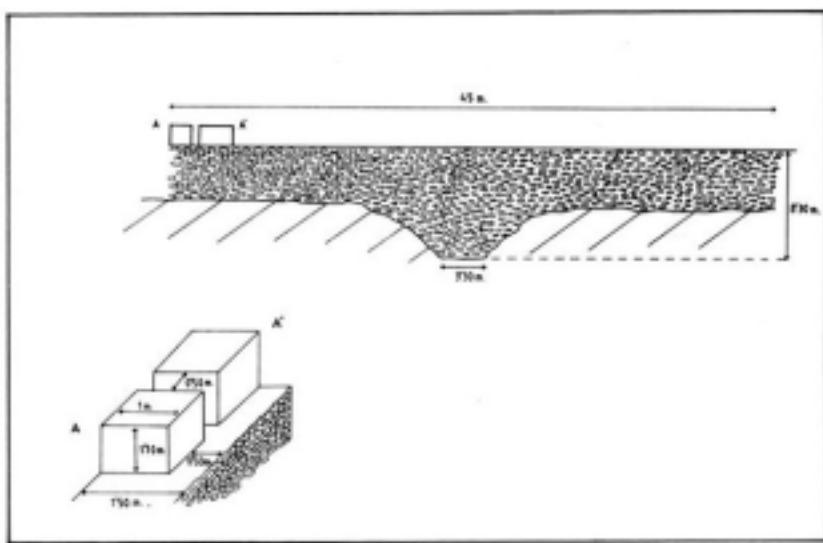
FIGURA 4. Presa de la Revuelta. Reconstrucción de su alzado. A-A', Detalle del aliviadero.

Se trata de un muro de dimensiones considerables que se apoya directamente sobre materiales de cierta consistencia, básicamente calizas margosas, de ahí que su base de tan sólo 3,30 m, mientras que en coronación la longitud de la obra alcanza los 45 m y su altura, en la parte central es de, aproximadamente, 8,30 m. La técnica de construcción difiere de la señalada para las presas anteriores, pues, en este caso, el muro de mampostería de piedra con cemento de cal y arena es doble, separado por un relleno de materiales detríticos, adquiriendo el conjunto un grosor de 1,50 m.

En el extremo derecho de la presa, sobresalen dos pilares cuya finalidad era de actuar como aliviadero de la misma y evitar, en los momentos de avenida, la destrucción de su parte central.

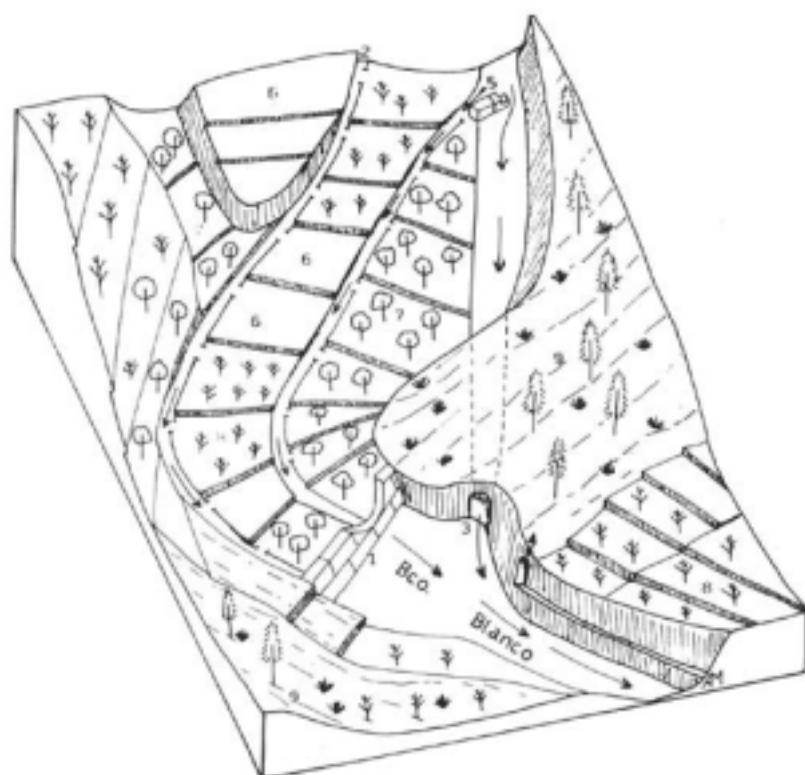
FIGURA 5. Paraje de la presa de la Revuelta: 1. Presa, 2. Antigua boquera que distribuía el agua por la superficie agrícola creada a expensas del relleno de la presa, 3. Túnel del lóbulo del glacis, originado a favor del minado, 4. Segundo minado y canal de conducción de sus aguas, 5. Presa de derivación y boquera correspondiente, construidas tras la apertura del túnel, 6. Parcelas dedicadas a la cerealicultura, 7. Cultivo de olivos, 8. Cultivo de almendros y algarrobos, 9. Matorral y ejemplares dispersos de pino mediterráneo (*Pinus halepensis*)

El relleno a base de materiales de aluvionamiento aguas arriba de la presa, permitió también generar un sistema de almacenamiento hídrico subálveo de cierta consideración, el cual, además de resurgir al pie de la presa, creaba corrientes laterales que provocaban el humedecimiento de los depósitos cuaternarios integrantes del lóbulo del glacis instalado en la margen izquierda del cauce. La necesidad de obtener aguas para el riego llevó a los habitantes de la zona a practicar un minado en la parte baja de esta formación con la finalidad de captar sus aguas que eran conducidas mediante un pequeño canal hasta las huertas del pueblo. Este minado que, en principio, ya debía tener una considerable longitud, fue provocado por erosión interna de los flujos subálveos un progresivo desmoronamiento interior del depósito cuaternario y un paulatino

incremento de su desarrollo horizontal, hasta prácticamente atravesar todo el lóbulo, de forma que las aguas de arroyada han ido socavando este depósito hasta construir en él una especie de túnel de 10 m de altura por 7 m de ancho y que hoy constituye el lecho del Barranco Blanco en este sector. Atendiendo a esta circunstancia, se comprende el hecho de que la nueva zona de cultivo creada a expensas de la construcción de la presa y que, en origen, constituía el primitivo lecho del barranco, no haya sido erosionada, porque tras la apertura del túnel en los depósitos cuaternarios las aguas de escorrentía tenían expedita su vía de desagüe, de forma que este sector del Barranco Blanco ha pasado a ser un meandro abandonado.

El mantenimiento del cultivo en la zona se debió prolongar hasta hace unas décadas y, si bien la rotura de la presa es probable que sucediera con bastante anterioridad, el suministro de riego a las parcelas se efectuaba mediante un sistema de boqueras, con un muro de derivación instalado unos metros más arriba de la oquedad abierta en el glacis.

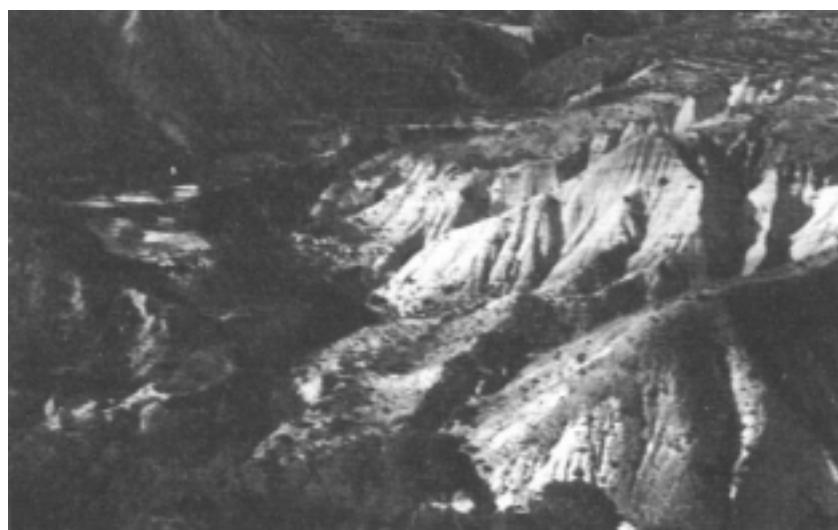
FOTO 1. Vista panorámica de la cabecera del Barranco Blanco. Se aprecian las terrazas de cultivo abandonadas que están siendo atacadas por la erosión.

El abandono de este sistema de cultivo, en función de los factores mencionados, está favoreciendo la reactivación de los procesos erosivos sobre esas vertientes, hecho que se va incrementando por la ausencia de vegetación y, sobre todo, porque las aguas de arroyada van a afectar a suelos removidos por la actividad agrícola anterior y que, consecuentemente, carecen de consistencia, e incluso a rellenos antrópicos de 2-3 m de espesor, fácilmente destruibles. Igualmente, esta circunstancia ha supuesto una pérdida de la capacidad de laminación de las aguas de escorrentía, ejercida anteriormente por el aterrazamiento, de manera que, ahora, cuando se producen chubascos de fuerte intensidad horaria, la arroyada superficial se ve acelerada con relación a su funcionamiento en los dos siglos anteriores, provocando un aumento considerable de los caudales circulantes y, lógicamente, potenciando la capacidad erosiva de estas ramblas, circunstancia ésta que se deja sentir tanto en la destrucción de los aterrazamientos y rellenos antrópicos realizados en los cauces como en la inundación de sus conos de deyección con grandes crecidas.

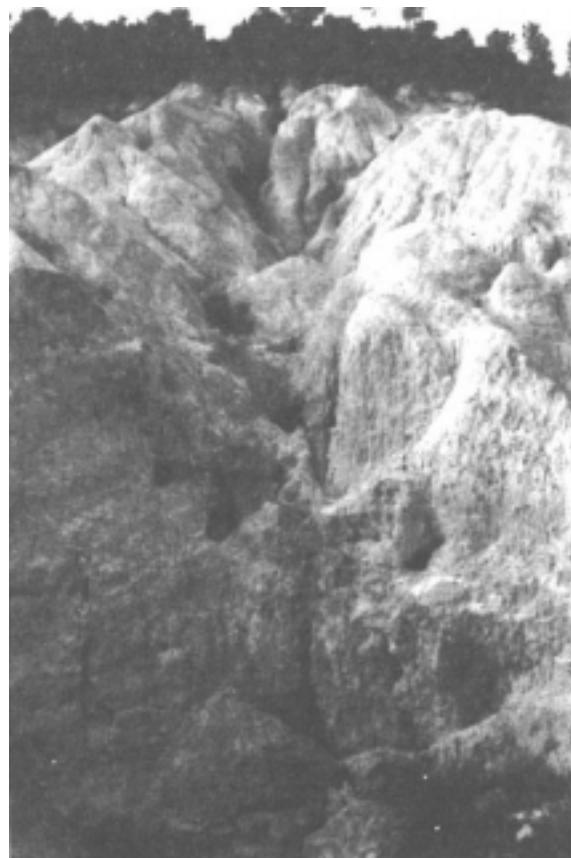
FOTO 2. Detalle del proceso de erosión mecánica que se está desarrollando en la actualidad sobre los materiales margosos que integran la cabecera del Barranco Blanco.

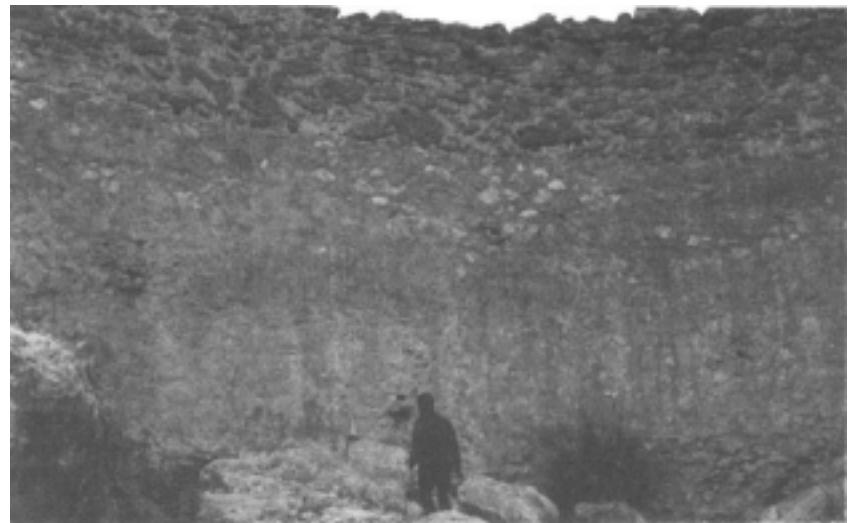
FOTO 3. Vista frontal de la presa de la Murtera.

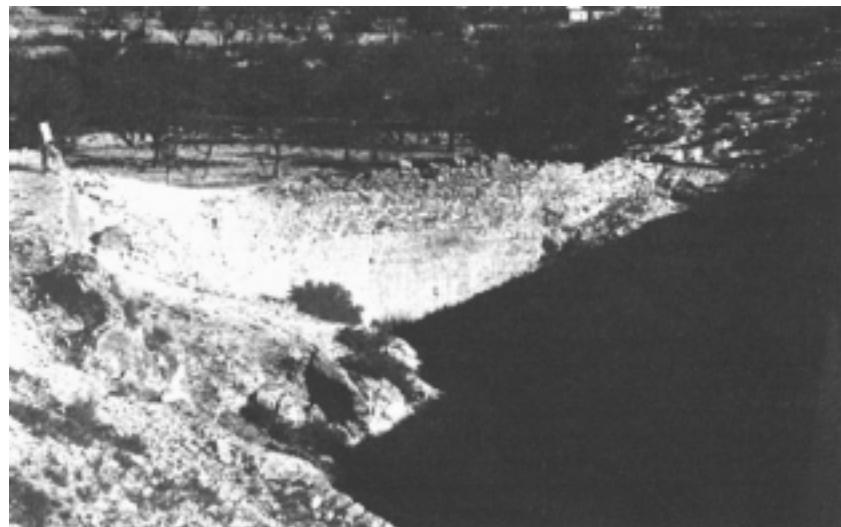
FOTO 4. Presa de la Murtera. Detalle de su construcción, donde se puede observar las gárgolas de sangrado hídrico y el recrecimiento motivado por la colmatación de la primera fase de construcción.

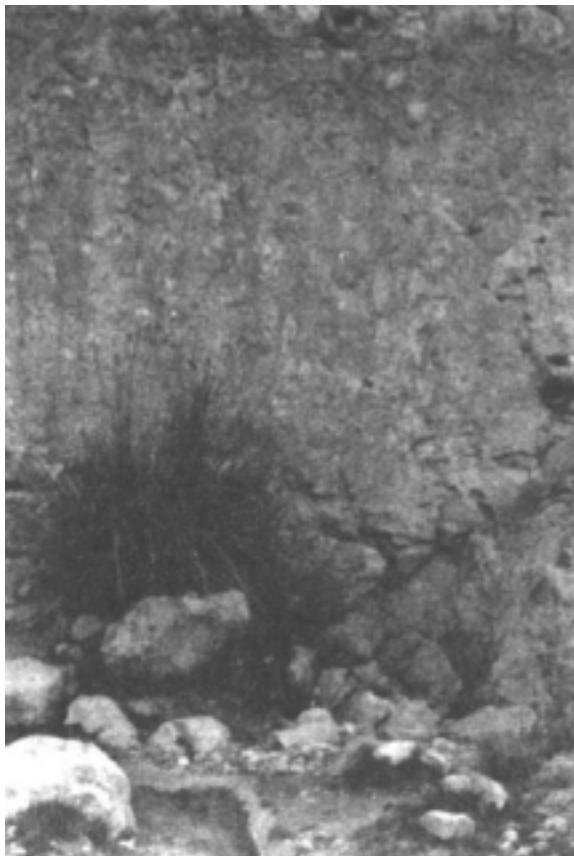
FOTO 5. Surgencia subálvea actual de la presa de la Murtera.

El sistema descrito permite, además, el almacenamiento del agua mezclada con el sedimento sólido, puesto que al tratarse de depósitos de relleno, de variada granulometría, se favorece la percolación con la génesis de flujos hídricos, capaces de crear una corriente subávea en el fondo del lecho que resurge en el punto más bajo de la presa a través de una embocadura practicada al efecto. En este mismo punto, se construyó una pequeña poceta rectangular, a modo de abrevadero, de la que parte un canal, hoy revestido de cemento, por donde circulan las aguas hasta una balsa que sirve de depósito para su almacenamiento, que eran utilizadas para el riego de una pequeña huerta y para el abastecimiento del caserío de la Sarganella. Este peculiar aprovechamiento asemeja la presa de la Murtera a los *takyrs turcos*⁵ y a las presas de sangración hídrica de los oued norteafricanos.

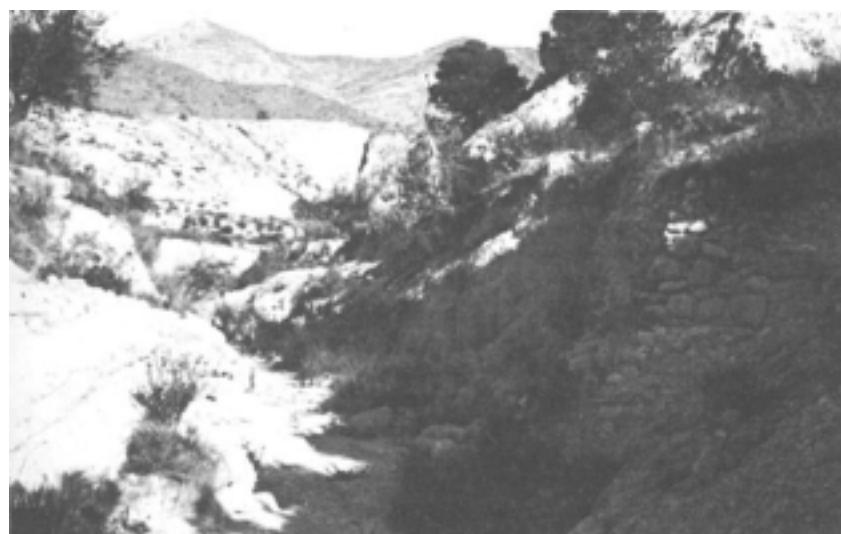
FOTO 6. Restos de la presa de la Casa de la Palmera (a la derecha). Puede observarse el encajamiento del barranco en sus propios aluviones originados a expensas de la instalación de esta infraestructura y la morfología actual de terrazas de cultivo antrópicas sobre el lecho.

das que el Barranco Blanco ha experimentado y de ella sólo quedan hoy unos estribos laterales, entre 4 y 6 m de altura.

El proceso de erosión ha determinado el desmoronamiento de todo el sistema y así, el Barranco Blanco ha procedido a recuperar su antiguo lecho, encajándose en los materiales del relleno, antaño favorecido por la acción antrópica, de forma que hoy, el cauce, en este tramo, presenta una profundidad de aproximadamente 6 m y una anchura entre 8 y 10 m, donde las aguas que circulan esporádicamente, realizan una labor de zapa lateral que provoca el desmoronamiento de los terrazgos antrópicos que quedan sobre el lecho y en los que son perfectamente visibles las raíces de los viejos olivos puestas al descubierto.

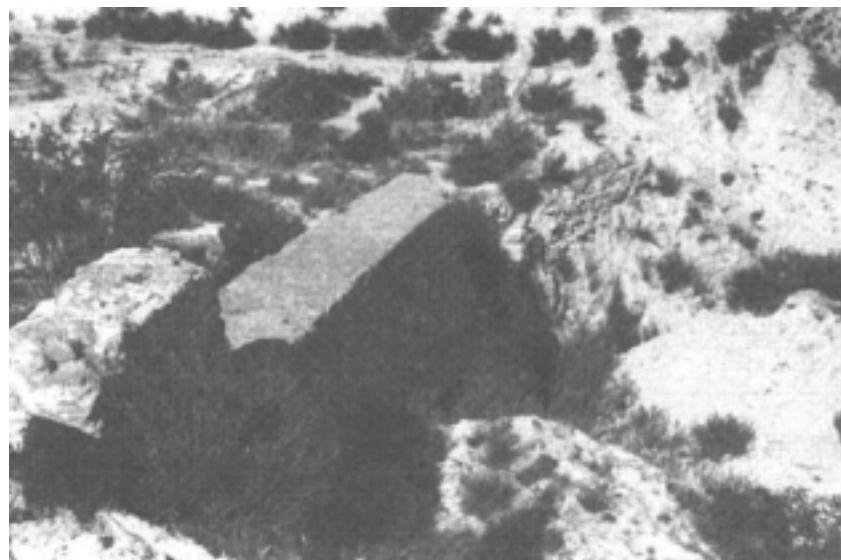
FOTO 7. Estado actual de la presa de la Revuelta, en la que se aprecia el arruinamiento de la obra a causa de una gran avenida del Barranco Blanco.

En la actualidad, esta importante obra de fábrica se encuentra en un proceso progresivo de deterioro que debió de iniciarse tras alguna espectacular avenida, de forma que las aguas provocaron la ruptura de la presa por su parte central, rotura que se ha ido acrecentando tras crecidas posteriores y que han reducido esta antigua edificación a tan sólo unos muros laterales que, no obstante, permiten su reconstrucción.

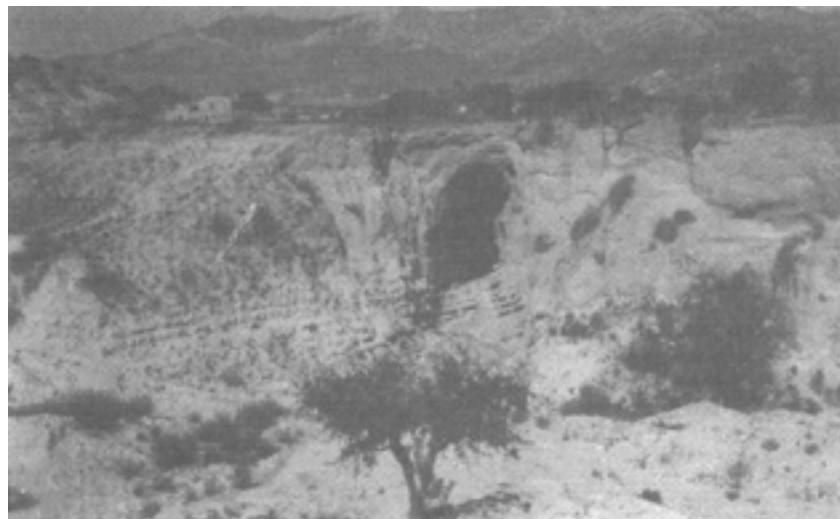
FOTO 8. Embocadura meridional del túnel excavado por el barranco Blanco en el lóbulo del meandro situado en la proximidades de la Casa de la Revuelta. Se aprecia claramente su vaciado sobre materiales plio-cuaternarios.
