Vera Rebollo, José Fernando; Marco Molina, Juan Antonio
IMPACTO DE LOS USOS DEL SUELO Y EROSIÓN EN CUENCAS VERTIENTES DEL
SUR DEL PAÍS VALENCIANO
Investigaciones Geográficas (Esp), núm. 6, 1988, pp. 7-31
Instituto Interuniversitario de Geografía
Alicante, España

IMPACTO DE LOS USOS DEL SUELO Y EROSIÓN EN CUENCAS VERTIENTES DEL SUR DEL PAÍS VALENCIANO

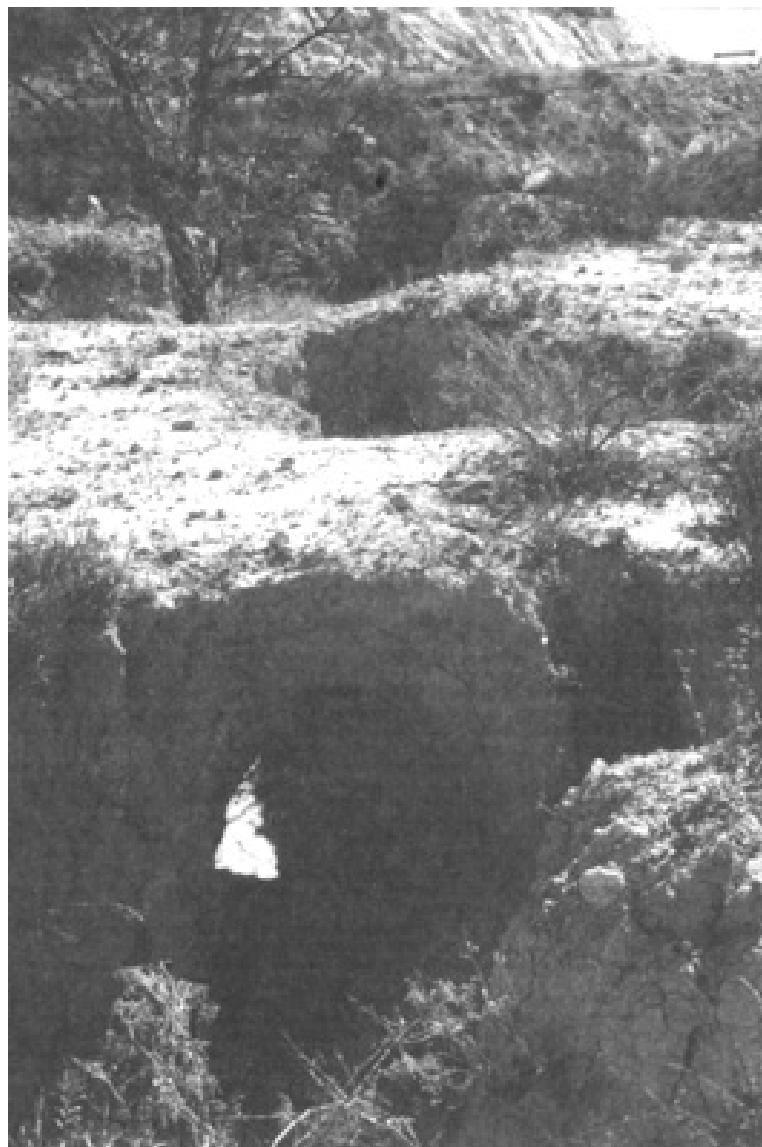
*Conductos y puentes motivados por procesos del tipo piping en bancales abandonados.
El Palomaret (Petrer).*

En este mismo tipo de materiales y complicando las manifestaciones de la laceración, hay hoyos, tubos o puentes, comunicados entre sí, que con frecuencia son el preludio de una cárcava en el borde de la terraza; pequeños y grandes puentes son el fruto de la evacuación diferencial del material por corrientes subterráneas hasta que los conductos se colapsan y ceden, formas que en la terminología anglosajona reciben el nombre de *pipes*, fruto del llamado *piping*, proceso denominado por Cano como «Karst mecánico en rocas blandas» (Cano García, 1975, pp. 247-263 y 1975b), y que ya ha sido señalado en cuencas vertientes alicantinas tras el abandono de cultivos en terrazas, como ocurre en el *Barranc de la Tàpia* (Benidorm) (Harvey, A., 1982, p. 332) o en el Barranco del Agua Amarga y de las Ovejas (Gil Olcina *et al.*, 1985, pp. 42-44); también han sido señalados acaravamientos en tierras de cultivo en la Vega Alta del Segura por López Bermúdez (1973, p. 199), quien más recientemente ha estudiado con detalle los procesos que denomina de «erosión en túnel (*piping*)», en la cuenca de Mula y Campo de Mazarrón, destacando como uno de los múltiples factores genéticos las actuaciones humanas, tales como el abandono de aterrazamientos (López Bermúdez y Sáinz Torcal, 1986). Condición que facilita enormemente estos procesos es la existencia de una discordancia entre los materiales cuaternarios (heterómetros y con abundancia de fracción gruesa) y margas (neógenas, cretácicas o triásicas) situada por encima de los *talwegs* de los barrancos; entonces, los fenómenos de infiltración y *piping* localizados a partir de la discontinuidad lítica citada, propician la aparición de grandes conductos y puentes como los que se han localizado en el *Barranc Blanc* (presa de La Revuelta), en la Rambla de La Zarza, en un ramal oriental del *Barranc del Estret* y en la margen izquierda del Barranco de la Glea (afluente del Río Nacimiento). Estos fenómenos que se inician en tubos o conductos subsuperficiales no son formas aisladas y exclusivas de bancales abandonados y a que semejantes procesos se desarrollan igualmente en terrazas cultivadas, sobre todo cuando estos conductos tienen una clara componente vertical y se forman a partir de las escarpadas márgenes de las

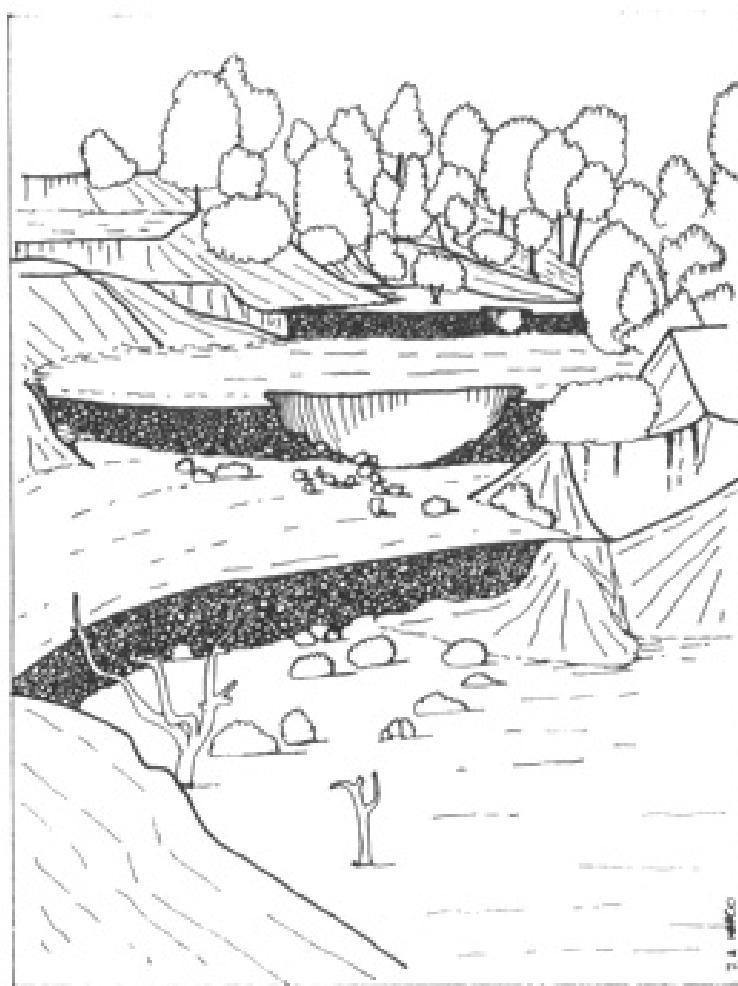
GRÁFICO 1: Terrazas de cultivo abandonadas con ejemplos de «golpes de cuchara» o «trenques» en los muretes de piedra seca. Partida de La Rabosa (*Petrer*). Según fotografía de noviembre de 1986.

siendo evacuados rápidamente por las aguas de arroyada. La mayoría de estas terrazas están defendidas por muretes, circunstancia que las hace más resistentes hasta su deterioro. Los mecanismos causantes de estos fenómenos se relacionan directamente con la circulación de las aguas, sobre todo de aquellas que lo hacen superficialmente en materiales de relleno cuaternario y en margas. Son frecuentes y expresivos enormes «golpes de cuchara» en los bancales, en especial cuando estos presentan muretes y están en materiales relativamente heterométricos; el rasgo consustancial de estos procesos es la aparición de una hendidura en el frente de las terrazas, en la que el plano de rotura tiene forma semiesférica; mientras que cuando los materiales son predominantemente finos, la forma más frecuente es la cárcava originada a partir de un caballón ya sin protección, progresando hacia el interior de la parcela a partir del salto. Si las cárcavas no están muy evolucionadas son más profundas que anchas, a modo de surcos paralelos, con incipientes incisiones en surcos (*ravins* o *rigoles*), mientras que cuando ya han evolucionado deparan zanjas cada vez más anchas, con el fondo aproximadamente plano y márgenes completamente verticales (a modo de *gullies*).

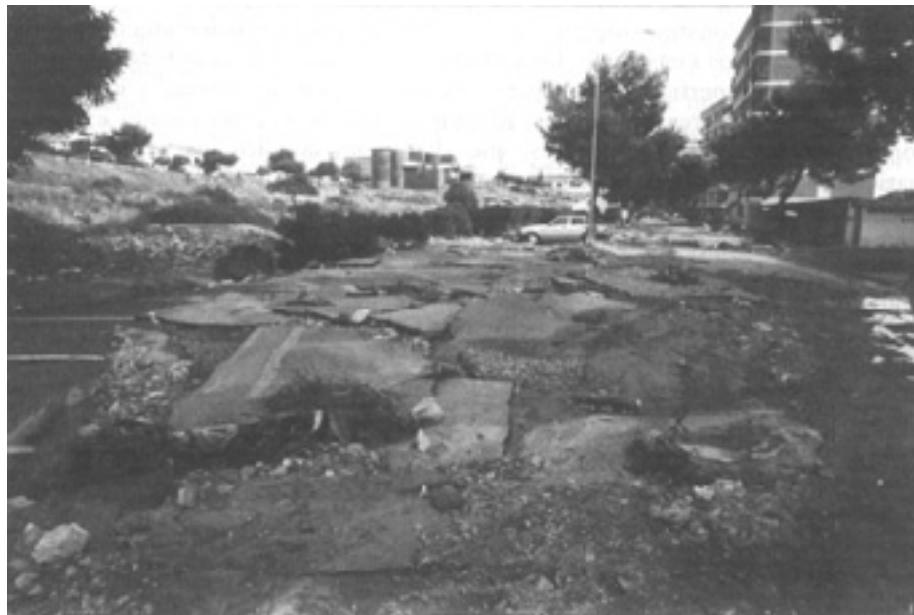
Perspectiva de desmontes y parcelaciones de la desafortunada urbanización El Palomaret (Petrer).

Los problemas fundamentales, además de los derivados de la obstrucción de cauces o vanos insuficientes para el desague en las obras de fábrica, son parcialmente distintos en carreteras y caminos, pero ambos aparecen bajo el común denominador del deslizamiento de los taludes que se crean a ambos lados de la vía, delimitando las cunetas. Este problema de las cunetas o del ancho total de la vía tiene mucho que ver con la concentración de las aguas (Neboit, R., 1983, p. 51), ya que suelen servir de cauces artificiales que recogen los caudales procedentes de las laderas, con una escorrentía habitualmente difusa que se concentra en ellas. Los efectos de este cambio en el avenamiento son especialmente graves en terrenos blandos, ya que entonces las cunetas suelen convertirse en cauces que evolucionan rápidamente, se ahondan y ponen en peligro la estabilidad de una ladera y de la propia vía. Cuando rebosan, los taludes de acusadas vertientes son el contexto más idóneo para el encajamiento de una o varias cárcavas que hacen retroceder sus cabeceras hasta destruir la carretera o camino. A partir de ellas pueden aparecer cauces en pocas horas, dependiendo de la litología afectada. Fenómenos del tipo *piping* tampoco son extraños, hasta el punto de que en algunas ocasiones los conductos colapsados se manifiestan en el firme de carreteras a través de la aparición de depresiones circulares, incluso de grandes dimensiones, como las que se han detectado en el Palomaret.

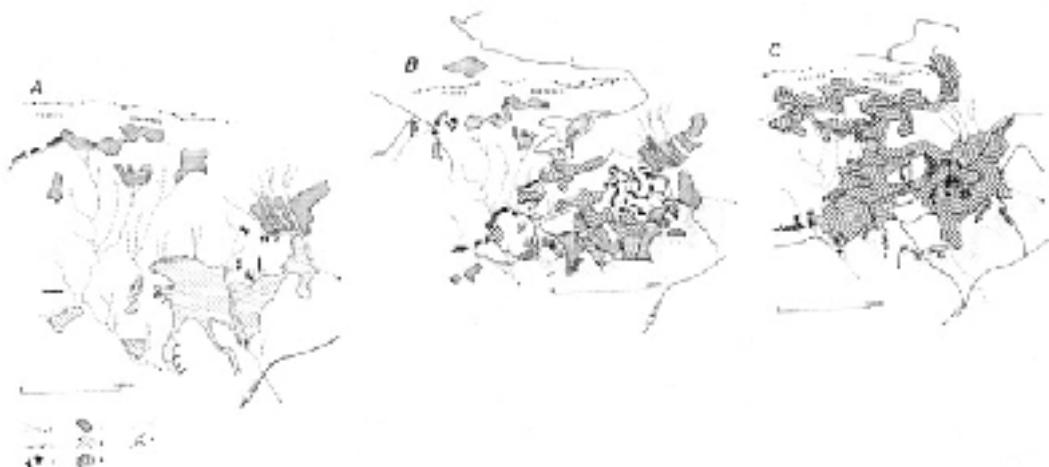
GRÁFICO 2: Croquis de usos del suelo del sector *Penyes Monteses-Palomaret*. Según fotografías de los vuelos A: 1956, B: 1978 y C: 1985. 1: cauces de barrancos, 2: escarpes calizos, 3: formas de vaciado, cárcavas, 4: terrazas de cultivo abandonadas, 5: cultivos de secano, 6: parcelaciones y aterrazamientos para la urbanización, 7: terracillas para repoblaciones de pinos y 8: carreteras, pistas y caminos.

En el primer croquis se observa que el sector es un área de agricultura de secano, con riego eventual de aguas de avenida. Los terrenos dedicados a este uso ocupaban una extensión de 84'45 Ha en las partes más bajas y llanas próximas al Palomaret, mientras que entre éste y la culminación de *Penyes Monteses* se localizan espacios aterrazados con pendientes mucho más fuertes que ya en aquella época están abandonadas (44'90 Ha). El resto del territorio está ocupado por el matorral, en un espacio que tradicionalmente se había aprovechado para leña o como pastos para el ganado. La situación de las vertientes, a tenor de lo observado, se puede calificar de inestabilidad moderada, ya que de forma localizada se han señalado las formas de vaciado (cárcavas) existentes en aquel momento. Sin embargo la red de avenamiento no presenta alteraciones sustanciales en su trazado, hecho que varía considerablemente en lo sucesivo.

La desorganización de los riegos de turbias y el abandono de las terrazas de ladera es un hecho manifiesto. Suman estos terrenos 78'23 Ha en el croquis correspondiente a 1978, mientras que los espacios que continúan cultivados son ya escasos (menos de 20 Ha). Lo más interesante de este momento es que aparecen nuevos usos del suelo, ya que en los cerros situados en la parte meridional del paraje se realizan las roturaciones y desmontes destinados a la plantación de pinos, allí donde antes existía un matorral con predominio de labiadas y algunos sectores de coscojas. Mientras tanto, en parte de los terrenos dedicados a la agricultura en 1956, han sido abandonados o están siendo acondicionados para urbanizar, a la vez que se observan desmontes y parcelaciones en terrazas que se han extendido también a parte de las superficies que antes ocupaba el matorral, hasta afectar un total de 40'03 Ha. A ello hay que sumar la proliferación de caminos y carreteras trazadas en sectores de pendiente fuerte, atravesando barrancos y con un recorrido de 18'36 Km.

El grado e intensidad de antropización es extremo en 1985, de manera que el croquis muestra la mutación paisajística esbozada en 1978. Las terrazas abandonadas (en las que no se había detectado erosión grave) no llegan a ocupar 3 Ha, mientras que la superficie agraria es casi despreciable, a la vez que los desmontes para la urbanización suman ya 214'61 Ha y los caminos y carreteras 20'14 Km.

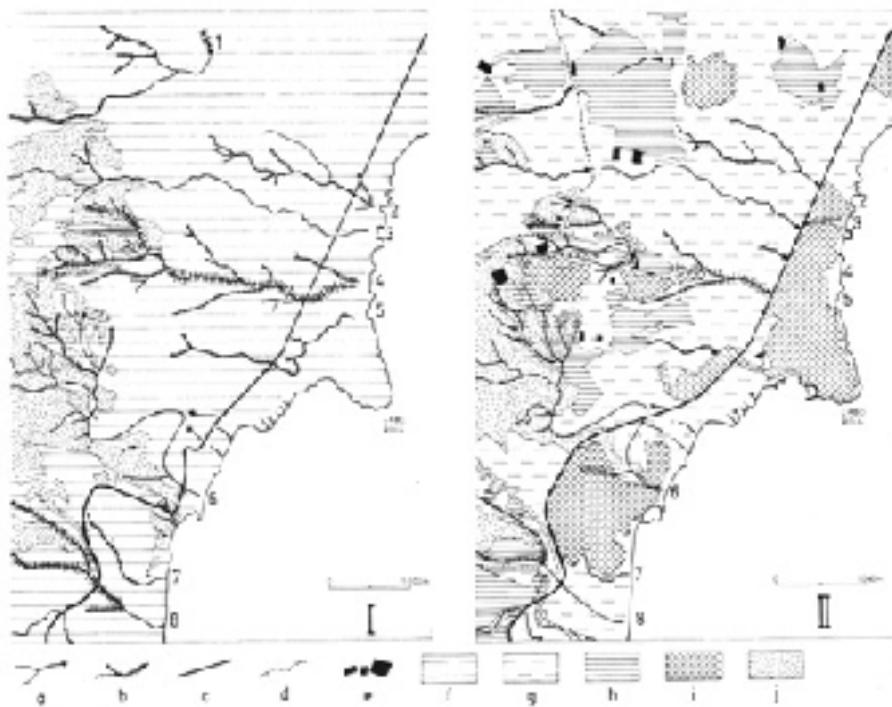
GRÁFICO 3: Croquis de usos del suelo del litoral al sur de Torrevieja. Cuencas vertientes de 1: Cañada del Garbanzuelo, 2: Cañada de la Mosca, 3: Cañada de las Estacas, 4: Barranco de la Zenia, 5: Cañada de la Cala del Capitán, 6: Río Nacimiento, 7: Barranco Rubio y 8: Cañada Hermosa. Según fotografías de los vuelos de I: 1956 y II: 1984, a: cauces de barrancos, b: cauces antropizados, terrazas de cultivo en el lecho, c: CN 332, d: Canal del Campo de Cartagena (Trasvase Tajo-Segura), e: embalses reguladores de plástico, f: cultivos de secano, g: secanos abandonados, h: transformaciones en cultivos de regadío, i: espacios urbanizados y j: áreas colonizadas por el matorral y el pinar. Obsérvese que las modificaciones más importantes en la red de avenamiento en 1984 son la eliminación de tramos de los barrancos a través de las transformaciones en cultivos de regadío en el caso de la Cañada del Garbanzuelo, y mediante la urbanización en los tramos bajos de la Cañada de la Mosca, Cañada de las Estacas, Barranco de la Zenia y Cañada de la Cala del Capitán.

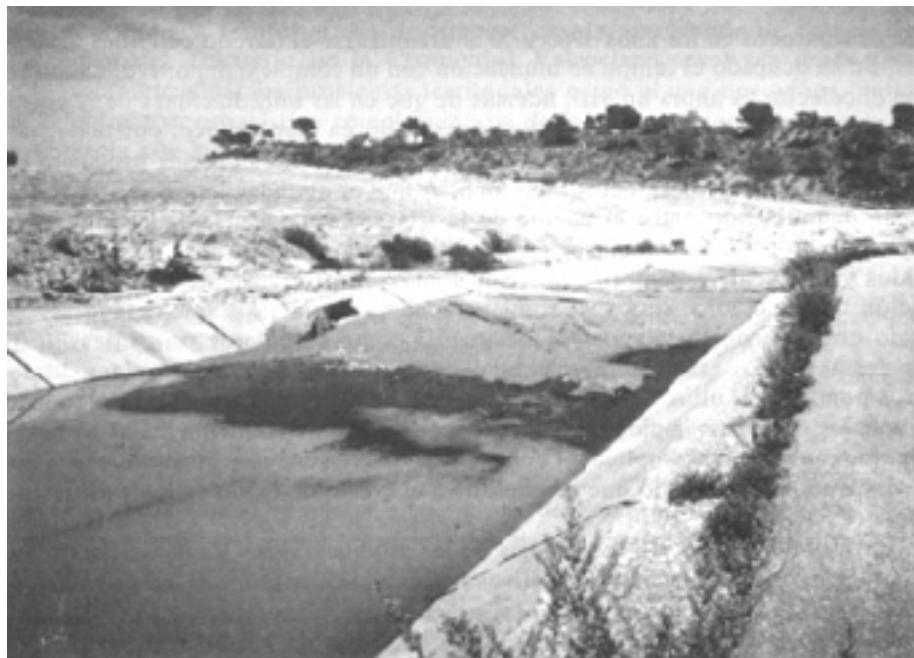
Campo de Orihuela. El proceso de transformación del monte en regadío comporta una fase inicial de roturación (levantamiento de la costra calcárea) y de regularización de pendientes que deja el suelo sin protección vegetal y elimina los anteriores barrancos, por lo que cualquier chubasco intenso dilacera la superficie, produce un nuevo encajamiento y acumula la tierra en el canal del trasvase. Nótense en las culminaciones los residuos del pinar.
