LA AVENIDA DE 1982 EN LA CUENCA MEDIA DEL JÚCAR. EL CASO DE ALCALÁ DEL
JÚCAR (ALBACETE).

Investigaciones Geográficas (Esp), núm. 7, 1989, pp. 219-235

LA AVENIDA DE 1982 EN LA CUENCA MEDIA DEL JÚCAR. EL CASO DE ALCALÁ DEL JÚCAR (ALBACETE).

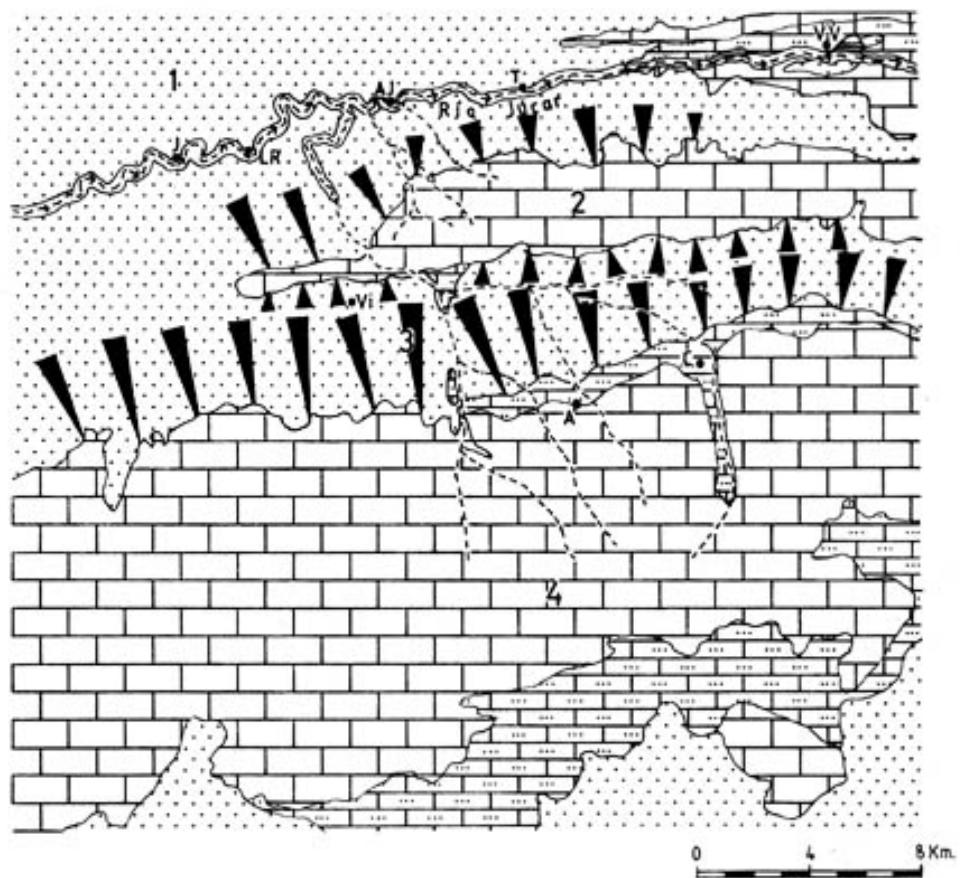
- A Alatoz
- AJ Alcalá del Júcar
- C Carcelén
- J Jorquera
- LR La Recueja
- T Tolosa
- Vi Villalaviente
- VV Villa de Ves
- 1 Fosa del Júcar
- 2 Muela de la Caballa
- 3 Fosa de Carcelén
- 4 Muela de Carcelén

- Glacis
- Terrazas fluviales
- Neógeno
- Cretácico Superior
- Cretácico Inferior
- Jurásico

FIGURA 1: Unidades morfolitológicas.

La cuenca media del Júcar, a su paso por la llanura manchega, se inscribe dentro de la zona de interacción de los *dominios ibérico y prebético* de cobertura mesozoica poco deformada sobre un zócalo hercínico (3), afectada por una tectónica de edad alpídica. Discurre éste por una potente fosa tectónica de dirección E-W, individualizando así dos muelas de estratificación tabular. La estructura del sector entre Alcalá y Tolosa, recorrida por el Júcar y afluentes de su margen derecha, queda pues configurada del siguiente modo de norte a sur: Muela de Las Eras, Fosa del Júcar, Muela de La Caballa, Fosa de Carcelén-Ayora y Muela de Carcelén (Fig. 1).

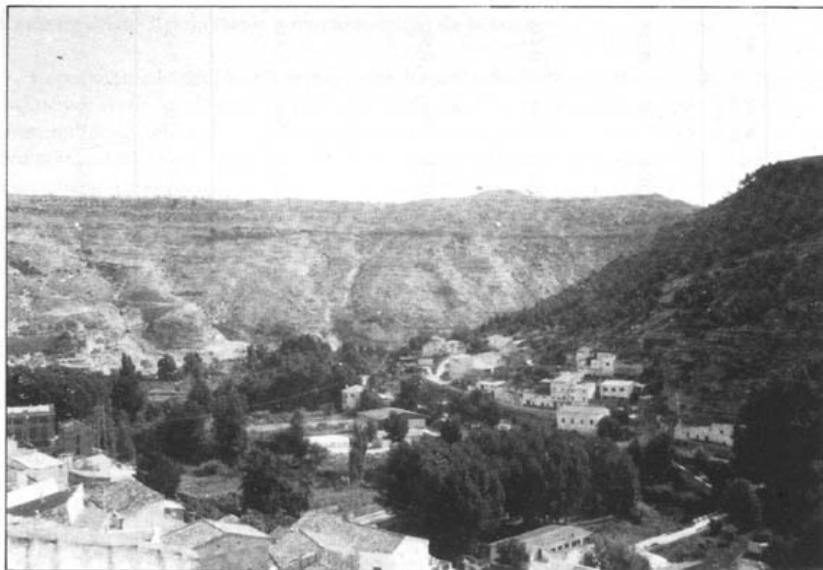
FOTO 1. Lecho de inundación del Júcar a su paso por Alcalá. Obsérvese el cambio experimentado en los usos del suelo, donde se alternan huerta y hábitat.

Hay que insistir en la idea de que parte de la gravedad de estos hechos tiene su raíz en los cambios experimentados en los usos del suelo, es decir, en el progresivo y lento abandono de la vivienda tradicional y la elección de nuevos emplazamientos en el lecho del río, que impone sus limitaciones dada la estrechez del mismo, y en el que se combinan cultivos y hábitat (Fig. 4). En ello puede haber influido de forma decisiva la pérdida de peligrosidad del río en los últimos años, ocasionada por un descenso del nivel, la excesiva sobreexplotación de los acuíferos en la zona manchega, o el progresivo abandono por parte de la población más joven de las tareas agrícolas, que durante generaciones convirtieron a este reducido corredor en una fértil huerta destinada en su mayor parte a la subsistencia.

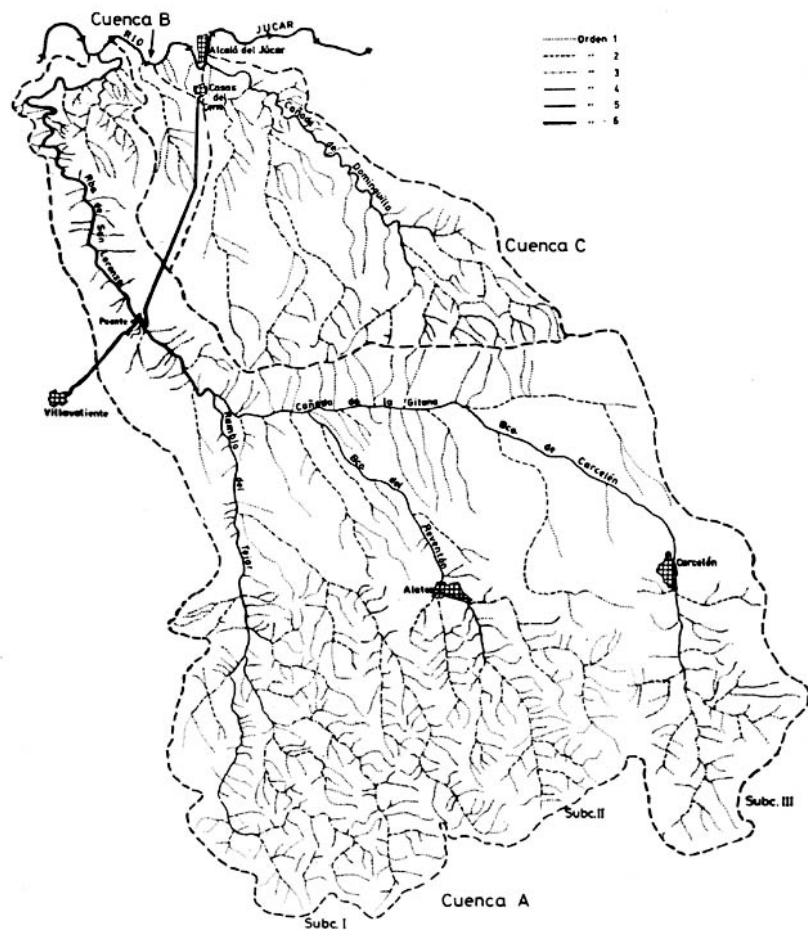
FIGURA 2: Red de avenamiento y morfometría de los cauces en las cuencas comprendidas entre la Ermita de San Lorenzo y Alcalá del Júcar.

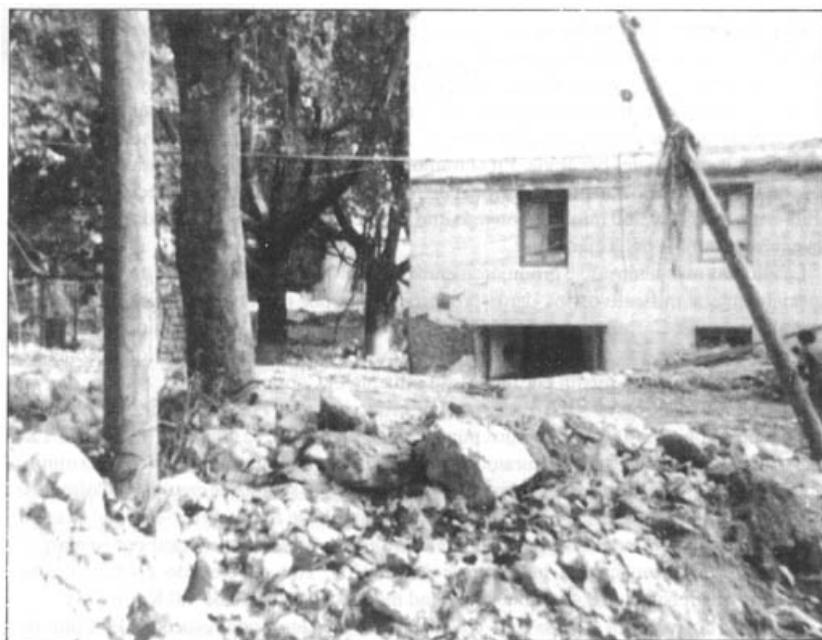
FOTO 2: Espesor de los acarreos sólidos depositados que prueban la gran capacidad de arrastre de la corriente.
La línea oscura por encima de las ventanas muestra el nivel que alcanzaron las aguas.

Se estima que el nivel del agua alcanzó más de 12 m. de altura sobre su nivel habitual. Según palabras de propios testigos (19), la noche del día 20 hasta la madrugada del 21 en que se apreció un ligero descenso del nivel, “fue una noche interminable, sin luz, sin agua potable, sin teléfono, en la que parecía que el pueblo iba a desaparecer bajo las aguas”.

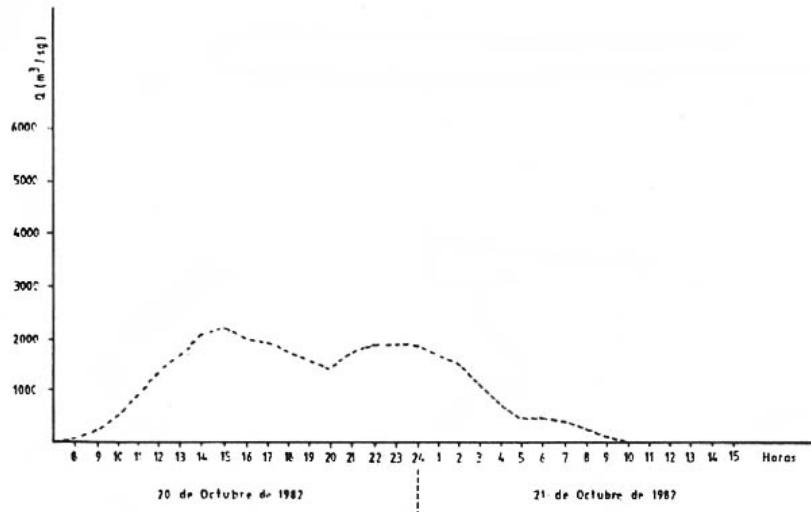
FIGURA 3: Hidrograma parcial del Júcar en las Ramblas de la Cardosa, San Lorenzo y Espaldilla. Apud.: ARENILLAS PARRA, M.: Catástrofes naturales. Universidad Politécnica de Valencia, Escuela Técnica Superior de Ingenieros de Caminos, Canales y Puertos. Valencia, 1985, p. 44.

Estos datos coinciden plenamente con los ofrecidos por el hidrograma parcial elaborado para la cuenca integrada para las ramblas anteriormente citadas (Cardosa, San Lorenzo y Espaldilla) que muestra un máximo de caudal (2.272 m./sg) entre las 15 y 16 horas del día 20, pico que coincide de forma aproximada en toda la cuenca del río Júcar hasta el Embalse de Embarcaderos. No obstante, y mientras el resto de hidrogramas inician un progresivo descenso en el valor del caudal que se produce con mínimas variaciones a partir de la tarde del mismo día, en la subcuenca que nos ocupa se produce una curiosa recuperación de la curva a partir de las 20 horas, que alcanza su cota máxima hacia la una del día 21 y comienza su descenso en la madrugada del mismo día. Si bien en esta segunda curvatura no se alcanza el caudal máximo de la tarde del día 20, no es menos cierto que en esta subcuenca se incluyen otras dos ramblas que deben intervenir en su trazado (Fig. 3).

Este hecho parece estar relacionado con una doble circunstancia. Por un lado, debió producirse una fuerte infiltración en cabecera que alimentó el manto subterráneo contribuyendo a su saturación y que por tanto restó caudal en superficie; ello, junto a los aportes recibidos por otros sistemas acuíferos, dada la mencionada comunicación hidrogeológica, cuyo drenaje natural es precisamente el curso y lecho del Júcar, supone un aumento progresivo del nivel freático hasta el punto que por sobresaturación éste aflora a la superficie a través de sus formas de emisión, donde se une con los caudales que incapaces de ser absorbidos circulan por la red con motivo de la elevada concentración horaria de las precipitaciones.

Por otro lado, y es éste el motivo si no principal, sí al menos uno de los más decisivos, el retraso con respecto a las puntas máximas de precipitación se debió a que una vez se origina la rápida acumulación del agua en los barrancos afluentes, éstas se remansaron en el puente que situado en el punto kilométrico número 6 de la carretera local que une las localidades de El Cerro y Villavaliente cruza la Rambla de San Lorenzo, cuando ésta atraviesa aumentando de nuevo su pendiente los materiales cretácicos una vez se ha producido la unión de sus afluentes en la Fosa de Carcelén. El enorme volumen de arrastres sólidos transportados obstruyeron los ojos del puente, hasta que la presión ejercida por las aguas provocó su rotura. A partir de este momento se origina una colossal tromba de agua con gran capacidad de arrastre que desciende rápidamente hacia su confluencia con el Júcar. Progresivamente las aguas, que van perdiendo velocidad, inundan la población de Alcalá, uniéndose a éstas los aportes de otras dos cañadas, entre ellas la Cañada de Dominguillo que ya dentro del pueblo ocasionó gran desastre, y depositando a su paso la carga transportada.

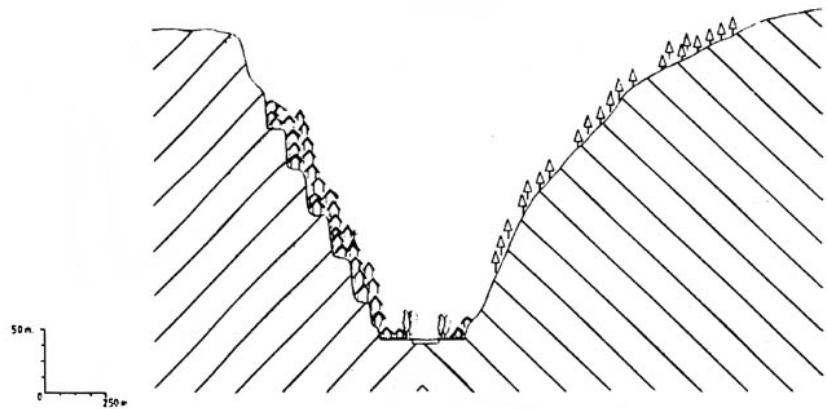
FIGURA 4: Ocupación del suelo en el valle del Júcar a la altura de la población de Alcalá.
