Falsa imagen ecográfica de neoplasia vesical

Archivos Españoles de Urología, vol. 60, núm. 2, 2007, pp. 208-209

UROLOGÍA EN IMÁGENES

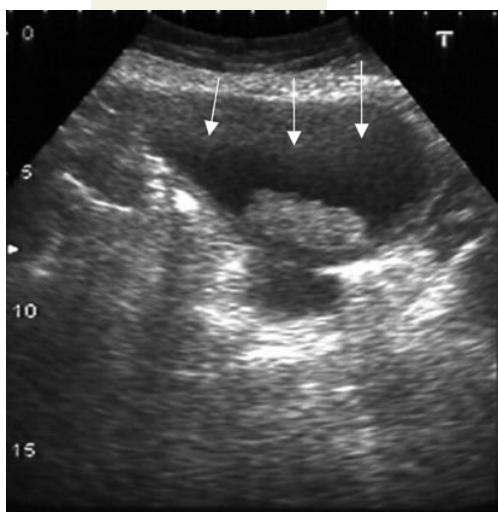
Figura 2. Ecografía n° 1: Engrosamiento de la "falsa pared vesical"

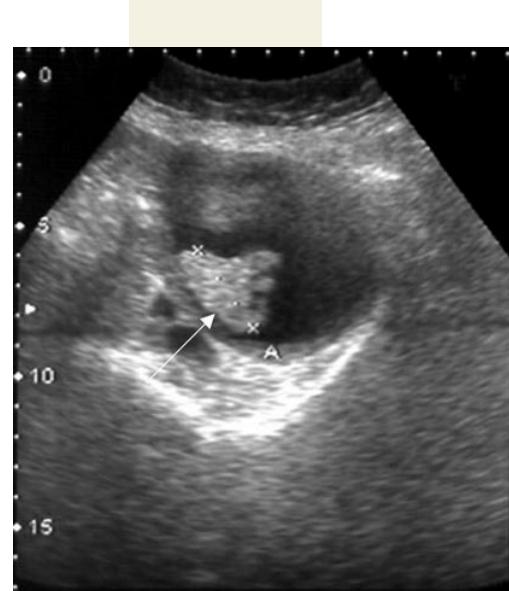
Figura 1. Ecografía n°1: "Falsa neoformación" en "falsa vejiga".

Mujer de 79 años que consulta por dolores cónicos abdominales inespecíficos. La ecografía solicitada por el servicio de digestivo es informada como formación polipoidea exofítica de unos 3 cm. en vejiga, que infiltra la pared vesical y los tejidos adyacentes. No

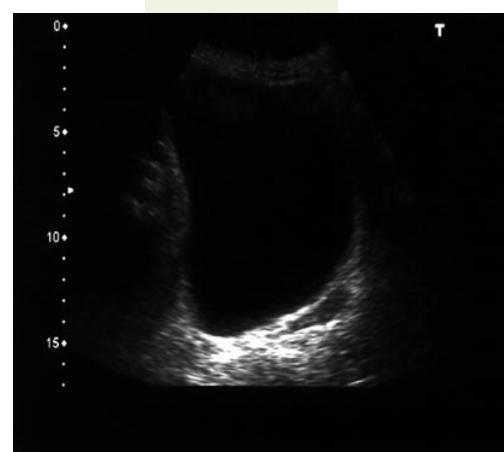
Figura 3. Ecografía n° 2: Vejiga a hiperreple-
ción. No se objetivan imágenes en su interior
sugestivas de neoplasias. Paredes lisas
y finas.

varse imágenes sugestivas de neofor-
mación. Se repitió la ecografía por el
mismo facultativo, donde se valoró la
vejiga a hiperreplección no mostrando
esta alteraciones en la pared ni en su
interior. A nivel endometrial se obser-
vaba un engrosamiento del mismo con
la presencia de una imagen exofítica
en su interior correspondiente a un
pólipo endometrial (imagen etiquetada
en la primera ecografía como
neoformación vesical). La vejiga no era
valorable en la primera ecografía por
encontrarse esta vacía).

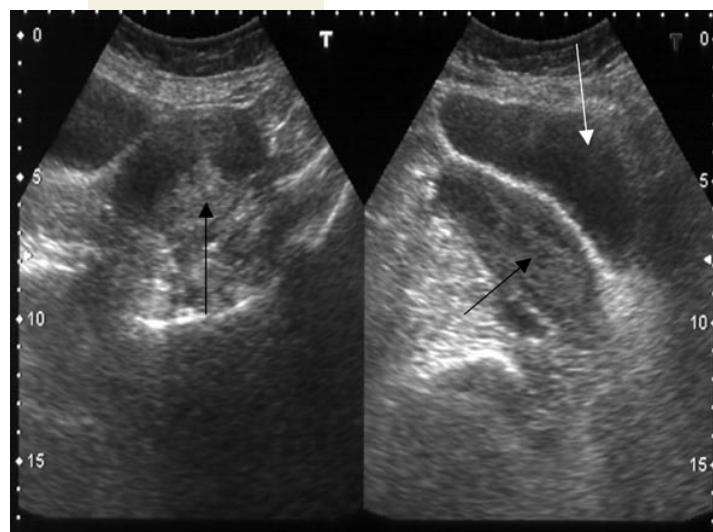
Figura 4. Ecografía n° 2: Flechas negras señalando el engrosamiento endometrial con la lesión
exofítica en su interior. Flecha blanca señalando la vejiga de aspecto normal.
