Hidrocele con calcificación masiva escrotal

Archivos Españoles de Urología, vol. 61, núm. 6, 2008, pp. 749-750

UROLOGÍA EN IMÁGENES

"HIDROCELE CON CALCIFICACIÓN MASIVA ESCROTAL"

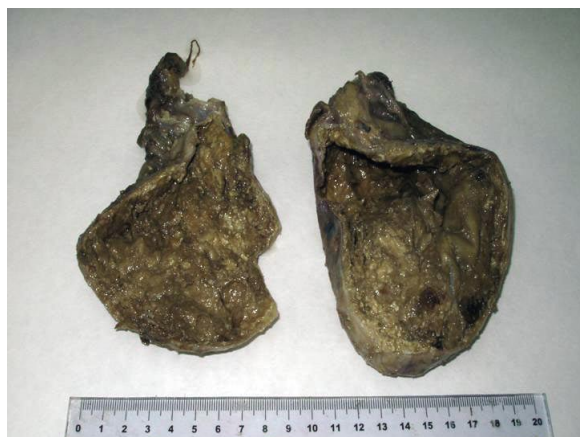
FIGURA 3.

Se remitió a la Unidad de Anatomía Patológica una bolsa escrotal de contornos irregulares y aspecto necrótico, de. La extensión laminar de la misma tras su apertura completa mostraba así mismo un aspecto necrótico rezumando una sustancia necrótica blanquecina y densa que quedaba adherida a los tejidos (Figura 3).

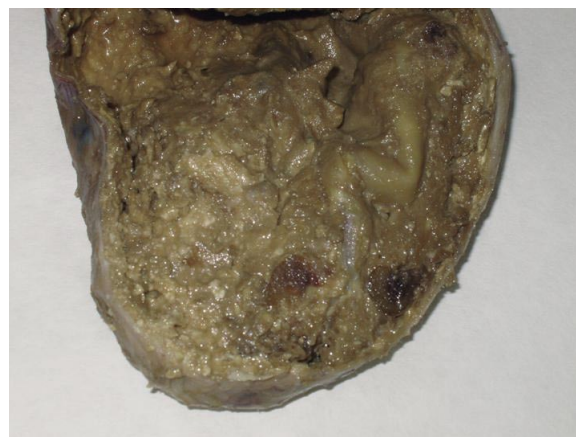
FIGURA 4.

El cordón espermático, ligeramente engrosado era la única estructura fácilmente distinguible a primera vista (Figura 4).
