López Meza, Isabel; Bisbal Grandal, Ignacio; Aroztegui, Carmen
Refotografiando paisajes mineros para analizar el cambio: El caso del poblado minero de
Lota en el sur de Chile
Arquiteturarevista, vol. 11, núm. 1, enero-junio, 2015, pp. 11-21
Universidade do Vale do Rio dos Sinos
São Leopoldo, Brasil

Refotografiando paisajes mineros para analizar el cambio: El caso del poblado minero de Lota en el sur de Chile¹

Rephotographing mining landscapes to analyze change: The case of the mining settlement of Lota in the south of Chile

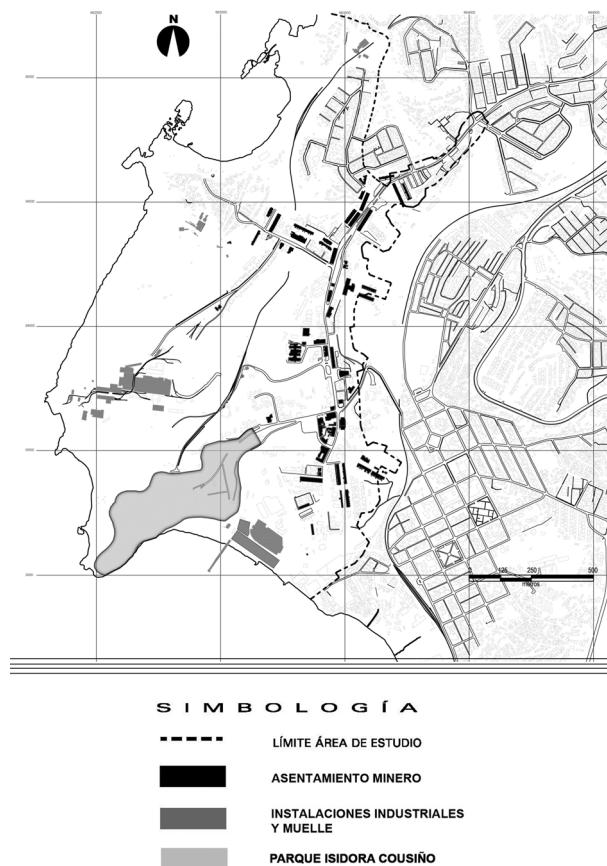
Figura 1. El área de Lota Alto; en negro los edificios históricos del asentamiento minero en torno a la Avenida Cousiño; en gris las instalaciones industriales y en gris claro el área ocupada por el Parque Isidora Cousiño.

Figure 1. The Lota Alto area; the historical buildings near Cousiño Ave. are shown in black, the industrial buildings in dark grey and the Isidora Cousiño park in light grey.

- la zona del asentamiento ubicada en la zona más alta de la meseta, la cual se estructura en torno a la histórica Avda. Cousiño como eje central
- las zonas industriales ubicadas adyacentes a la costa; con vistas hacia el mar
- en una punta que se asoma al océano Pacífico: el Parque Isidora Cousiño (declarado Monumento Histórico el año 2009); el cual actúa como ‘bisagra’ y mirador a las áreas de piques y el muelle de embarque del carbón (Figura 1).

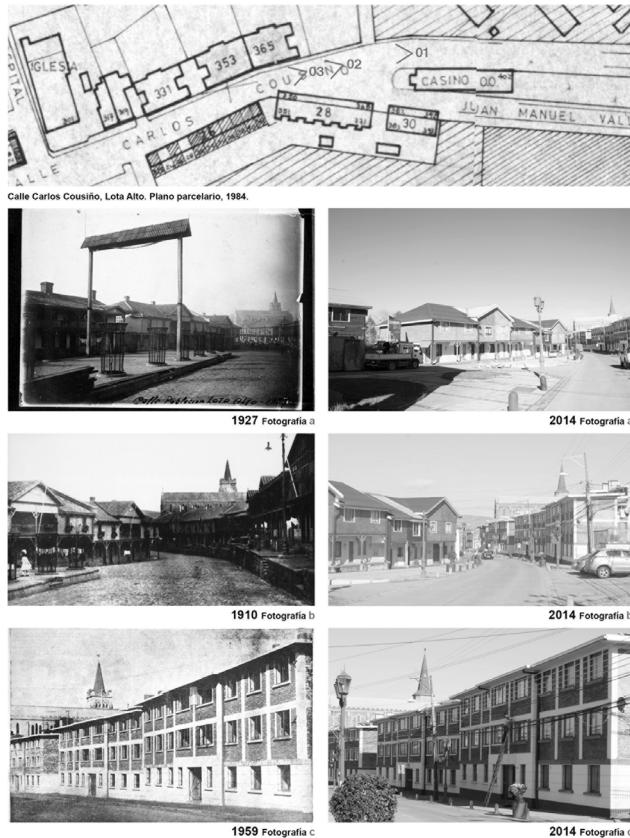
Figura 4. La Avda. Cousiño entre la Plaza del Biógrafo (frente al casino) y la Iglesia Matías Apóstol. A la izquierda, las vistas históricas; y, a la derecha, las vistas actuales capturadas y georreferenciadas entre junio y agosto del año 2014.
Figure 4. Sequential views of Cousiño Avenue, between the Biógrafo Square (in front of the casino) and the Matías Apóstol Church. The historical photographs are arranged as a vertical column on the left side of the figure and the corresponding contemporary view on each side.

En la Figura 4, vemos tres vistas del tramo central de la Avenida Cousiño, entre la Plaza del Biógrafo frente al Casino de la Empresa y la Iglesia Matías Apóstol. Las vistas han sido organizadas en una secuencia con direc-

ción Norte-Sur. Las Figuras 4a y 4b corresponden a vistas del paisaje urbano de las primeras décadas del siglo XX (año 1927 aprox.), mientras que la Figura 4c corresponde a los años 50. En la Figura 4a, observamos la Plaza del Biógrafo: en primer plano, el arco que se utilizaba para proyectar películas al aire libre, una hilera de alcordes y la vía adoquinada.

Se aprecian los característicos pabellones obreros de segundo piso de madera y corredores en primer piso, que configuran la avenida. La Figura 4c muestra los apartamentos de albañilería construidos posteriormente en los años 50 por parte de la Compañía Minera, y que sustituyen a los pabellones de madera precedentes. Algunas de las cualidades estéticas del paisaje urbano reconocibles en las fotografías históricas son:

- Intensidad: se destaca en este respecto el rol de la nave central y la torre de la iglesia Matías Apóstol como remate visual y punto focal de las vistas.
- Unidad: a partir de la altura homogénea y alineación continua de los pabellones de vivienda colectiva, así como de la reiteración de elementos tipológicos de fachada: ventanas, jardinerías, chimeneas y pilares de los corredores, entre otros.
- Variedad: dentro de la unidad, ésta se logra a partir de: (a) la complementación y contrapunto entre los elementos que configuran la calle y la iglesia como remate visual vertical; y (b) variaciones en diversos elementos tipológicos de los pabellones, tales como el juego de techumbres y los balcones en los segundos pisos (Figuras 4a y 4b).

En la secuencia de vistas actuales (Figuras 4a, 4b y 4c), se mantienen algunos de los elementos históricos, o se reemplazan por otros que cumplen similar función morfológica.

- Permanencia Total: El único elemento que permanece sin cambios observables a escala urbana es la nave de la Iglesia, la cual conserva sus cualidades volumétricas y de materialidad aparente, así como su función en las vistas como remate y punto focal de la perspectiva (color rojo oscuro en Figura 5).
- Permanencia Parcial: Dos elementos que permanecen parcialmente son: (i) la torre y aguja de la iglesia y (ii) la hilera de pabellones de la vereda oriental (color rojo de intensidad intermedia en Figura 5). En el caso de los primeros, hay variaciones en proporciones y materialidad, escasamente perceptibles a escala urbana. En cuanto a los pabellones, éstos mantienen en general

la volumetría y su rol en la configuración de la avenida. Incluso el edificio de albañilería que el año 1957 reemplaza a los pabellones de madera construidos en las primeras décadas del siglo XIX (color rojo de menor intensidad en Figura 5) constituye un elemento de ‘permanencia’ en tanto asume el mismo rol urbano de los edificios precedentes, como elemento que configura la sinuosa avenida y se contextualiza con las edificaciones preexistentes (altura y alineación)⁹. Por otra parte, los pabellones de la vereda oriental presentan diversas alteraciones de fachada que le restan unidad y limpideza formal a la imagen de la calle (Figuras 4a y 4b').

En términos de lo edificado, el edificio que se agrega en la vista actual en la vereda poniente (primer plano de la Figura 4b') altera la unidad y coherencia de la configuración histórica. El edificio se descontextualiza del entorno histórico debido a una arquitectura, alineamiento y altura discordante con respecto a la calle.

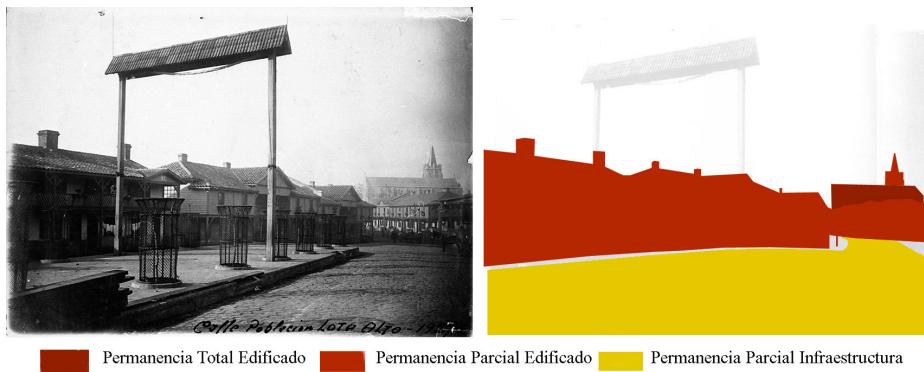
Figura 5. A la izquierda, la vista histórica de 1927. A la derecha, la imagen procesada para destacar los elementos de la vista histórica que permanecen en la vista actual.

Figure 5. To the left, the historical view of the year 1927. To the right, the same image has been processed to enhance the historical elements that have remained in the contemporary landscape. Built-up areas are shown in red and the urban infrastructure in yellow.

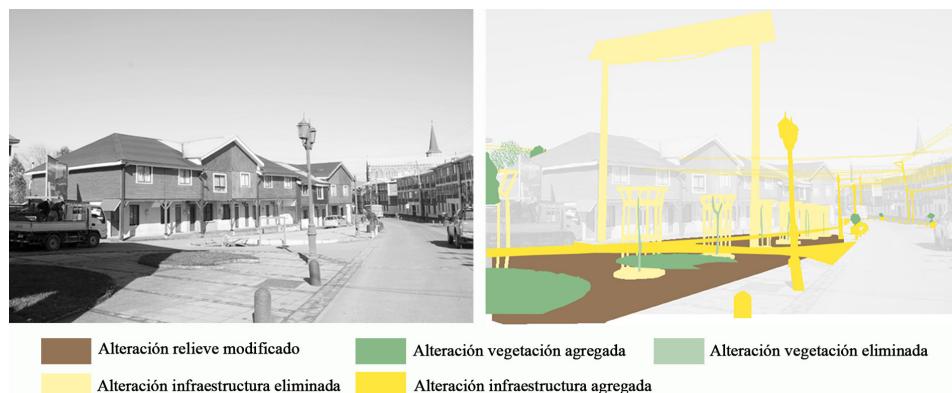
Figura 6. A la izquierda, la vista actual. A la derecha, la imagen procesada para destacar los elementos de la vista histórica que han sido alterados en la vista actual. En color rojo, lo edificado, amarillo la infraestructura, café el relieve y verde la vegetación.

Figure 6. To the left, the contemporary view. To the right, the same image has been processed to enhance the historical elements that have been altered in the contemporary landscape. Built-up areas are shown in red, urban infrastructure in yellow, the relief in brown and vegetation in green.

En términos de la infraestructura se eliminan algunos elementos de mobiliario urbano (color amarillo claro en Figura 6). El más destacado en la imagen corresponde al telón en el cual se proyectaban películas al aire libre organizadas por la Compañía Minera. Por otra parte, también se agregan otros mobiliarios urbanos que complementan los elementos preexistentes: postes de vereda, bolardos, jardineras y pavimento de veredas. Finalmente, el tendido de la línea eléctrica aérea observable en la vista actual (Figura 4c') constituye otro elemento importante de alteración del paisaje urbano.
