Pedroso Martínez, Manuel; Alvarez Morejón, Naray; Santos Pérez, Orlando  
Rehabilitación del Mercado Central de Cárdenas, propuesta de intervención ingeniera.  
Revista de Arquitectura e Ingeniería, vol. 10, núm. 1, 2016, pp. 1-15  
Empresa de Proyectos de Arquitectura e Ingeniería de Matanzas  
Matanzas, Cuba

**Rehabilitación del Mercado Central de Cárdenas, propuesta de intervención ingeniera.**  
*Rehabilitation of the Central Market Cardenas ingeniera proposed intervention.*

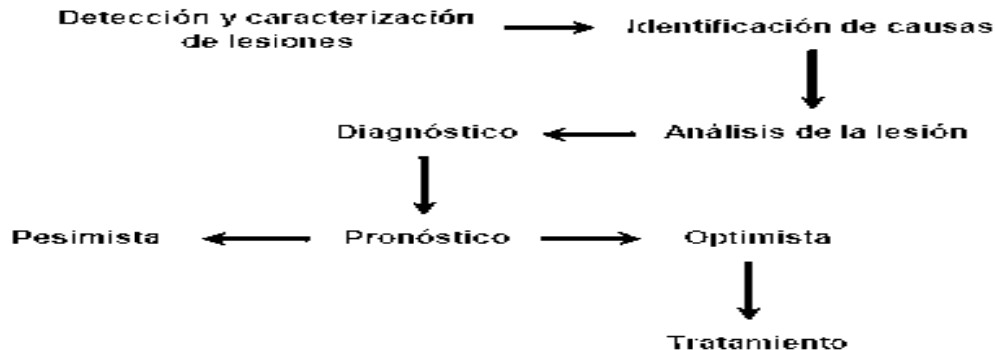
**Gráfico 2.1.2.1:** Metodología para el diagnóstico de edificaciones.

En la misma, el precitado Macías Mesa señala tres momentos definitorios que a continuación se relacionan:
