Evaluación del acero AISI 420 en estado de fundición para fabricación de imponentes de
turboaeradores

Minería y Geología, vol. 33, núm. 4, octubre-diciembre, 2017, pp. 477-485

Evaluación del acero AISI 420 en estado de fundición para fabricación de impelentes de turboaereadores

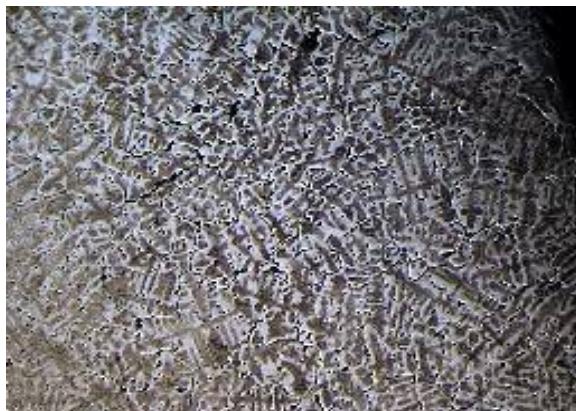
Se observa una estructura dendrítica, típica de la microestructura del acero AISI 420 en estado de fundición. En la Figura 1 se muestra la micrografía

del mismo. El tamaño de grano en este caso es de 6 μm , el cual fue determinado según las normas NC10-57:86 y la ASTM E112, utilizando el método de comparación.

Figura 1. Microestructura del acero AISI 420 en estado de fundición (X 40).

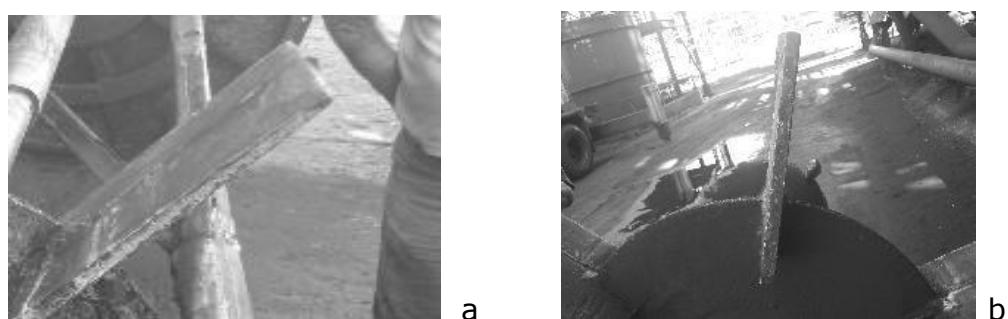
En la Figura 5 se presentan imágenes de las paletas en estado de fundición, después de ocho meses de trabajo continuo, donde se puede apreciar que el desgaste es mínimo.

Figura 5. Impelentes después de 240 días de trabajo.
