Ramos, Adolfo Rodrigo; Rotondaro, Rodolfo; Monk, Felipe  
Diseño y Aplicación de Métodos para Evaluar Patologías Constructivas en el Hábitat Rural.  
Arquitectura de Tierra en el Noroeste Argentino  
Revista INVI, vol. 19, núm. 51, agosto, 2004, pp. 108-127  
Universidad de Chile  
Santiago, Chile

## Diseño y Aplicación de Métodos para Evaluar Patologías Constructivas en el Hábitat Rural. Arquitectura de Tierra en el Noroeste Argentino

Se proponen una serie de instrumentos y procedimientos simples de gabinete y laboratorio para monitorear cuantitativa y cualitativamente los deterioros constructivos de edificios de tierra en ámbitos rurales. Los edificios elegidos son patrimoniales, materialmente similares y pertenecen al impulso constructivo colonial, valores que incentivan el estudio pormenorizado de la interacción ambiente-edificio. Esta investigación arroja interesantes resultados sobre la durabilidad de las construcciones de tierra. Además permite comparar patrones de comportamiento de este tipo de construcciones en distintos ambientes. También se evalúan los métodos empleados y se interpretan los deterioros cronológicamente, en el marco de un estudio de tipo comparativo de p

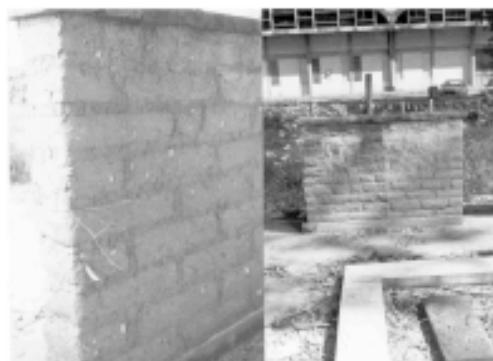
FIGURA 1: MUROS DE ADOBE SIN PROTECCIÓN SUPERFICIAL SOMETIDOS AL DESGASTE CLIMÁTICO EN DIVERSAS ORIENTACIONES. FAU UNT, TUCUMÁN.

En Tucumán (Rotondaro et al. 2003) se construyeron varios prototipos de muretes, considerando técnicas de adobe, adobe reforzado, tapial y bloques de suelo-cemento comprimidos (Figs. 1-2), cuyo comportamiento a la intemperie se analizó durante dos años. Se pudieron registrar los daños causados por la humedad, el lavado por lluvia, problemas de desgranamientos de aristas y bordes, así como la dureza y diferente desgaste de las caras con diferentes orientaciones.

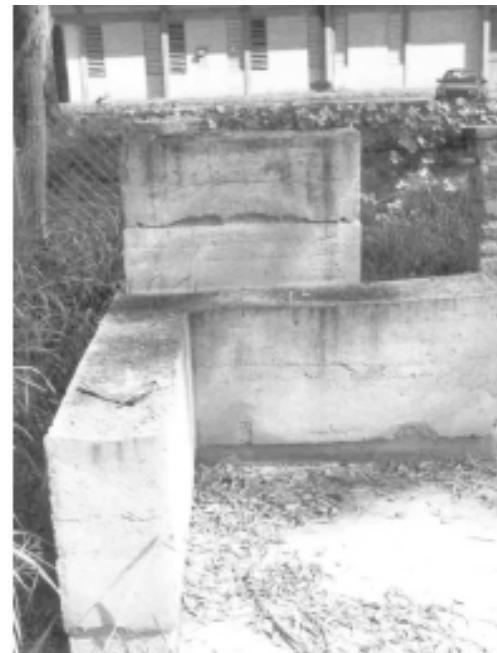
FIGURA 2: MUROS DE TAPIAL SIN PROTECCIÓN SUPERFICIAL SOMETIDOS AL DESGASTE CLIMÁTICO. FAU UNT, TUCUMÁN. NÓTESE EL DESGASTE DIFERENTE ENTRE LAS TONGADAS SUPERIOR E INFERIOR.
