Wainstein Krasuk, Olga; Gerscovich, Alicia
Planificar para la Rehabilitación de Conjuntos Habitacionales: Dos Casos Piloto en el Área
Metropolitana de Buenos Aires
Revista INVI, vol. 20, núm. 53, mayo, 2005, pp. 77-107
Universidad de Chile
Santiago, Chile

Planificar para la Rehabilitación de Conjuntos Habitacionales: Dos Casos Piloto en el Área Metropolitana de Buenos Aires

Olga Wainstein Krasuk
Alicia Gerscovich

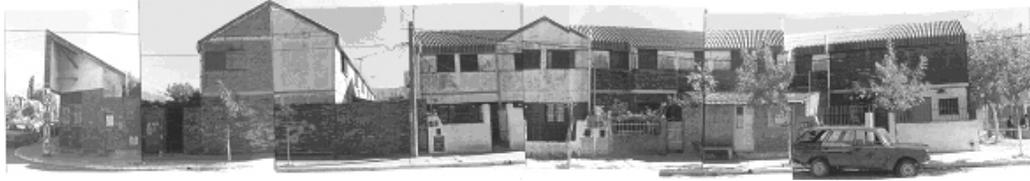
FIGURA 2: VISTA DE UNA MANZANA DESDE LA CALLE CENTRAL

La superficie común queda materializada por pasillos exteriores, que permiten el acceso a algunas viviendas, mientras que otras lo hacen directamente desde la vía pública y un tercer grupo a través de la calle peatonal central pública.

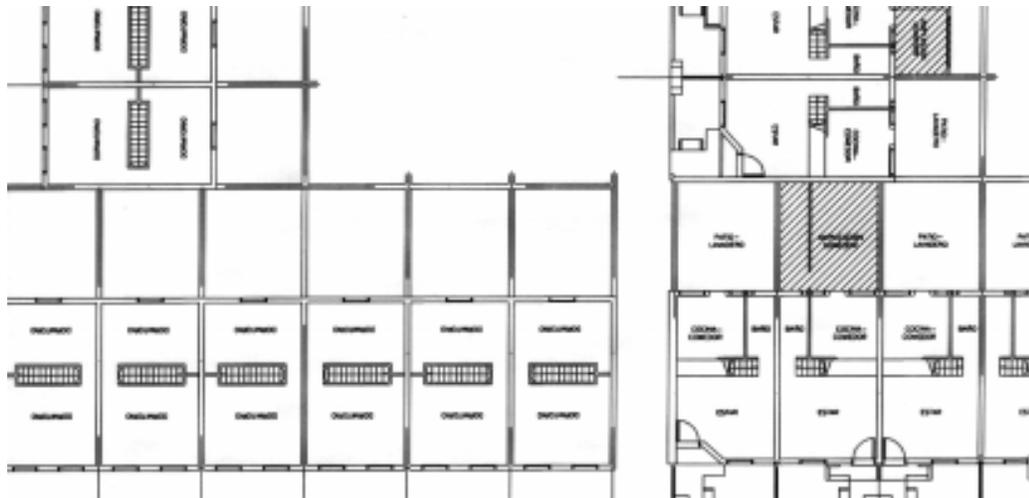
FIGURA 5: PLANTA BAJA Y ALTA. SECTOR TIRA VIVIENDAS

El barrio Illia es un ejemplo de vivienda individual en copropiedad. Los lotes se dimensionan con medidas mucho menores a las establecidas en el Código de la Edificación de la Ciudad de Buenos Aires, de 5 m de frente por 15 m de fondo, a las que se le aplica el régimen de propiedad horizontal. La tipología arquitectónica utilizada es la de "casa" individual en lote, construida en tira, en planta baja o dúplex, mayoritariamente de 2 y 3 dormitorios, a las que se accede tanto desde la vereda exterior perimetral, desde una calle peatonal pública que divide a cada manzana en dos, como desde pasajes interiores de dominio del consorcio. Las viviendas poseen un pequeño jardín al frente y un patio en el fondo. La cocina se halla integrada al comedor, conformando un núcleo húmedo con el baño. En los dúplex los dormitorios se encuentran en la planta alta.

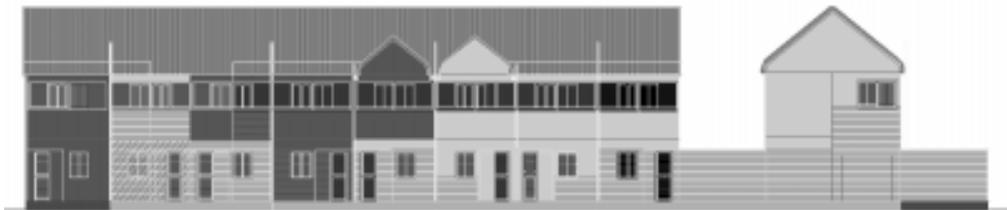
FIGURA 6: VISTA. SECTOR TIRA VIVIENDAS

El sistema constructivo de proyecto fue el tradicional racionalizado, con muros compuestos de ladrillo común visto y techos de tejas francesas, conformando una silueta urbana, típica de los barrios

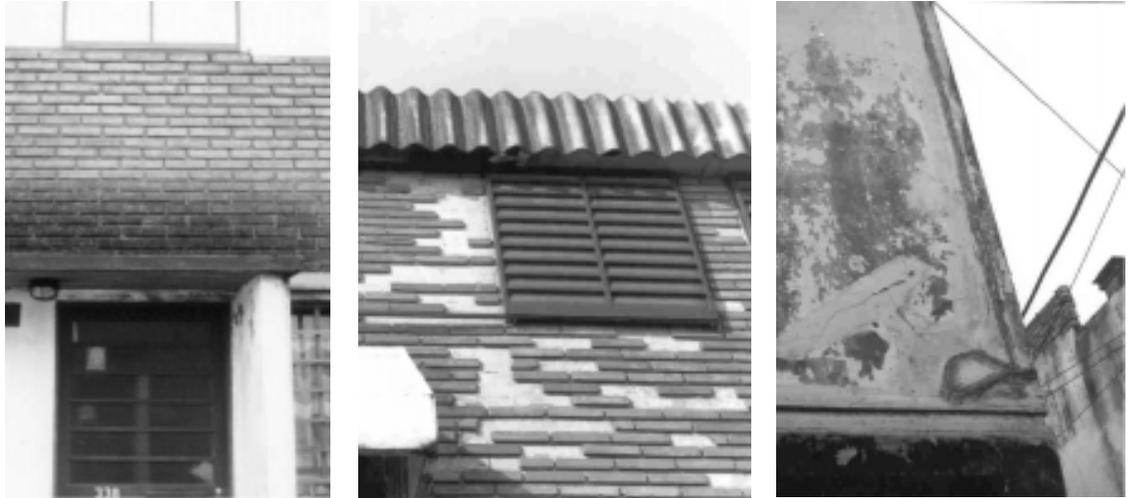
FIGURAS 7, 8 Y 9: PATOLOGÍAS EN CERRAMIENTOS

- Movimientos en plateas, fisuras y roturas entre paneles, paredes y base.
- Armadura de hierros oxidados expuestos por rotura del recubrimiento en los paneles verticales.
- Fisuras o fallas en juntas horizontales y verticales de unión a tope simple y en paneles.

- Filtraciones de agua de lluvia por carpinterías exteriores.
- Corrosión de umbrales y jambas en marcos de puertas de acceso principal y cocina.
- Ventanas y rejillas de ventilación.
- Oxidaciones, falta de mantenimiento de desagües, masilla reseca en contravidrios
- Rejillas de ventilación obstruidas y oxidadas (falta de ventilación de los ambientes).

El objetivo inmediato fue preservar toda la envolvente de la vivienda evitando el agravamiento y las consecuencias derivadas de las patologías de la «caja», y complementariamente reparar las instalaciones sanitarias y gas, tanto por la disminución de la calidad de vida cotidiana como por los riesgos debidos a posibles pérdidas. De ese modo se seleccionaron junto con los usuarios organizados, para una primera etapa de intervención, las patologías a solucionar de inmediato, ubicadas en las viviendas y las que correspondieron a los espacios comunes de los consorcios.

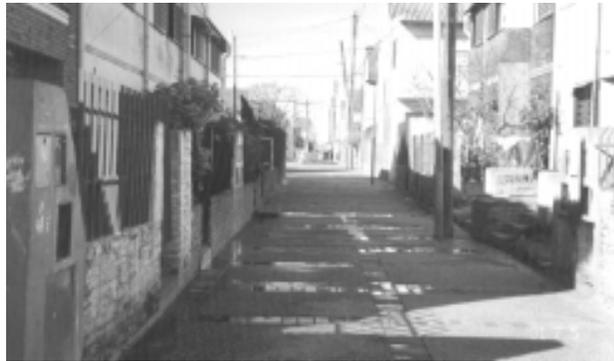
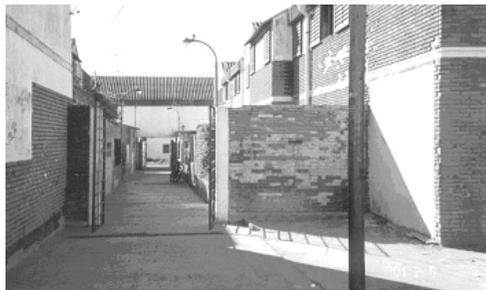
FIGURAS 10 Y 11: ESPACIOS EXTERIORES: CALLE PÚBLICA PEATONAL Y PASAJE INTERIOR

- Falta de control vecinal frente a los vecinos que poseen auto y lo estacionan al interior de las manzanas, contiguo a su vivienda.
- Buen mantenimiento por los vecinos de los pasajes interiores que están cerrados por uno de sus extremos.

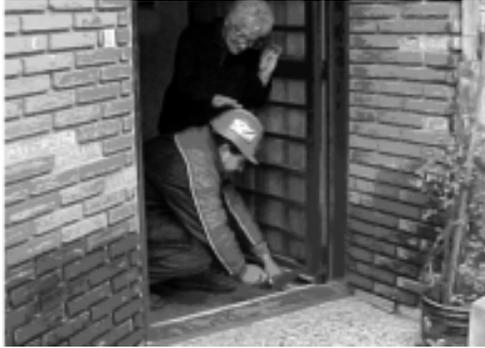
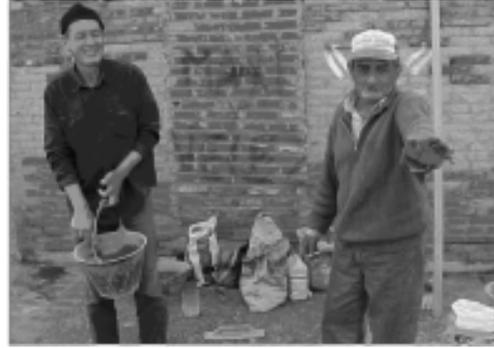
FIGURAS 12 Y 13: REPARACIONES APROPIADAS

Con este esquema organizativo, a modo de síntesis, se realizaron tareas para dar solución a las juntas de unión platea – cerramiento, cambio de placas cerámicas y tomado de juntas, sustitución de umbrales, prueba piloto para la reparación de las juntas entre paneles y colocación de alero, realización de rejillas y rejas metálicas faltantes y de seguridad, trabajos en las instalaciones internas de las viviendas y en la infraestructura del barrio –pérdidas en las redes de provisión de agua y gas, y en la de desagüe cloacal-, colocación de losetas de veredas.

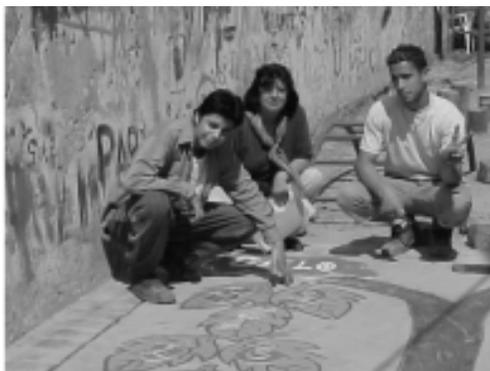
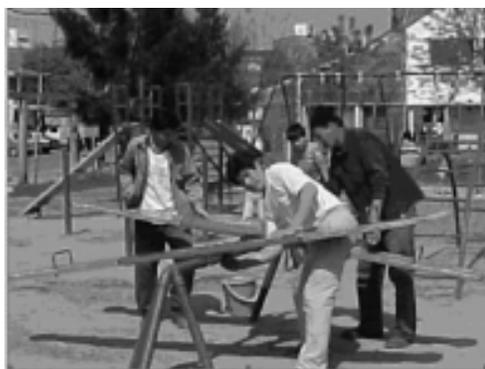
FIGURAS 14 Y 15: OPERARIOS REPARANDO PLAZA CENTRAL Y PINTANDO EN LA PLACITA
