Dunowicz, Renée; Hasse, Rodolfo
Diseño y gestión de la vivienda social
Revista INVI, vol. 20, núm. 54, agosto, 2005, pp. 85-103
Universidad de Chile
Santiago, Chile

Diseño y gestión de la vivienda social

**Dunowicz, Renée
Hasse, Rodolfo**

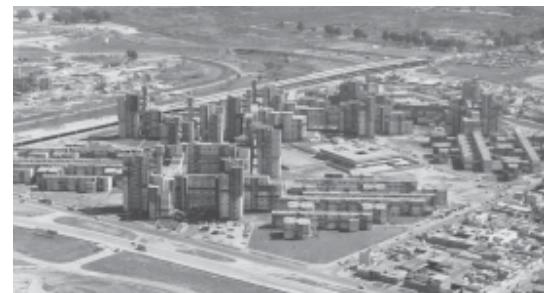
FIGURA 1: Vista general del Conjunto Urbano Soldati. 1981. Fuente: Comisión Municipal de la Vivienda.

El PMH aplicó, en forma particularizada, la metodología de evaluación de desempeño al estudio encomendado por la CMV: "Evaluación del estado actual del Conjunto Urbano Soldati" ▶ 3 , cuya construcción finalizó hace sólo 24 años. El conjunto abarca 119 edificios, de los cuales 50 son edificios en altura y 69 son edificios bajos. Por su magnitud, constituye el segundo conjunto en importancia de los construidos en Buenos Aires (Figuras 1 y 2).

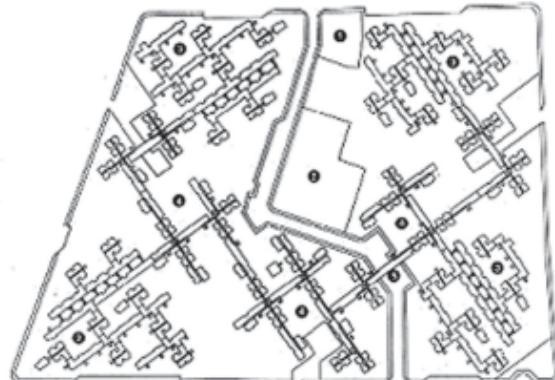
FIGURA 2: Planta del Conjunto Urbano Soldati. Fuente: Programa de Mantenimiento Habitacional (PMH), FADU, UBA.

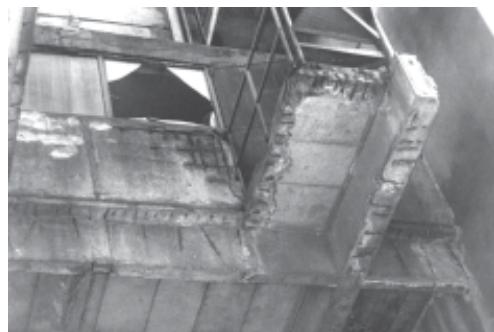
FIGURA 3:Deterioro del hormigón visto de pasillo de circulación a nivel del piso 14º. Conjunto Urbano Soldati. 2002. Fuente: PMH, FADU, UBA.

El estado de degradación de los edificios se manifiesta en diversos síntomas patológicos. En las estructuras se relevaron fisuras de coronamiento; desprendimiento del recubrimiento y corrosión de armaduras en tabiques y columnas de hormigón elaborado "in situ" y en elementos premoldeados. En las envolventes verticales se observaron fisuras, grietas, desprendimiento de revoques, manchas de humedad, chorreaduras y microorganismos, corrosión de marcos y hojas de las carpinterías exteriores y degradación de las membranas hidrófugas y generalizadas filtraciones hacia el interior de las viviendas desde los techos. Las pérdidas de las instalaciones sanitarias por falta de mantenimiento agudizaron el deterioro en forma generalizada.

Cabe señalar que una de las principales causas del deterioro prematuro del hormigón armado visto, en Soldati como en la mayoría de los conjuntos de vivienda social, se debe a que se utilizó para reducir los costos de obra en detrimento de la calidad constructiva, trasladando los mayores costos de mantenimiento a la etapa de uso.

La imprevisión en la etapa proyectual y constructiva, así como la posterior falta de mantenimiento de los elementos realizados con hormigón armado visto incidieron en la degradación edilicia (Figuras 3, 4 y 5).

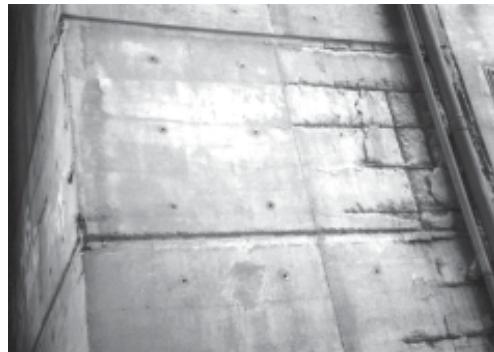
FIGURA 4:Deterioro del hormigón visto del tabique portante, a nivel del 3º piso del nudo circulatorio de 15 pisos. Conjunto Urbano Soldati. 2002. Fuente: PMH, FADU, UBA.

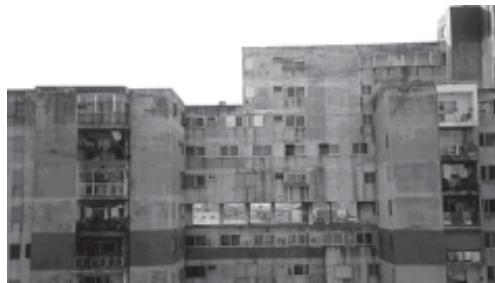
FIGURA 5: Deterioro generalizado de la envolvente vertical. Conjunto Urbano Soldati. 2002. Fuente: PMH, FADU, UBA.

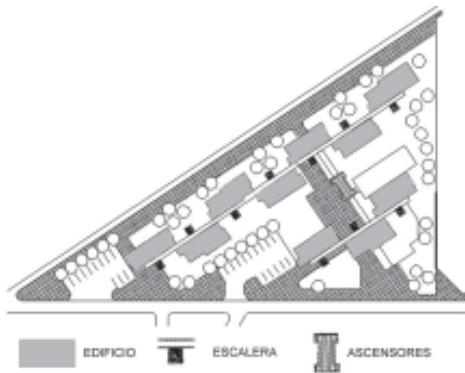
FIGURA 6: Planta del Conjunto Urbano Albarellos. Fuente: PMH, FADU, UBA.

Se tomó como ejemplo el Conjunto Urbano Albarellos, integrado por diez edificios tipo pabellón de 10 pisos de altura, unidos entre sí por circulaciones

horizontales cada tres niveles. Cada edificio cuenta con una escalera exterior semicubierta. Las circulaciones verticales mecánicas están centralizadas en una batería de seis ascensores. La batería se conecta con las escaleras por circulaciones horizontales cada tres pisos. Cada edificio de 20 unidades de vivienda se administra como consorcio sectorial, de acuerdo a lo establecido por el Reglamento de Propiedad y Administración (Figuras 6 Y 7).

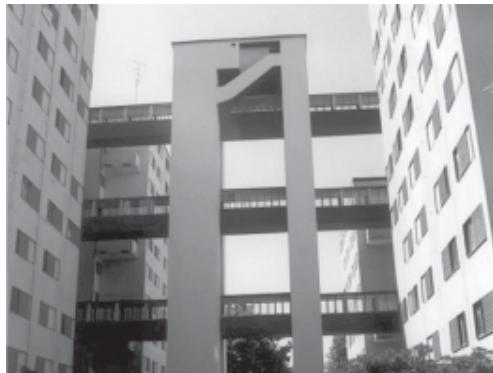
FIGURA 7: Vista del Conjunto Urbano Albarellos hacia la batería única de ascensores. 1999. Fuente: PMH, FADU, UBA.

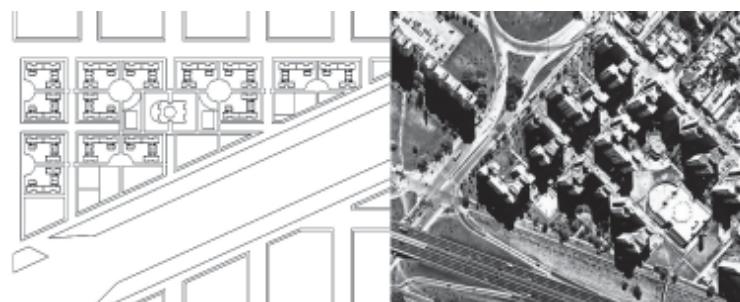
FIGURA 8: Planta general y vista aérea del Conjunto Urbano Samoré. Fuente: PMH, FADU, UBA y Dirección de Catastro del GCBA.

En este caso, el ejemplo seleccionado corresponde al Conjunto Urbano Cardenal Samoré, conformado por 14 edificios de 10 pisos. Cada edificio se compone de un pabellón en quiebre, integrado por tres sectores adosados, independientes entre sí, con un núcleo de escalera y dos ascensores exclusivos para cada sector. Cada edificio-pabellón cuenta con 90 unidades de vivienda, es decir, 30 unidades en cada sector, distribuidos en 3 unidades por sector en cada planta.

Cada edificio posee su propia parcela, posibilitando que se constituya en un consorcio autónomo. Este conjunto es un claro ejemplo de adecuada correlación entre el partido arquitectónico y la organización de la gestión administrativa. (Figuras 8 Y 9).

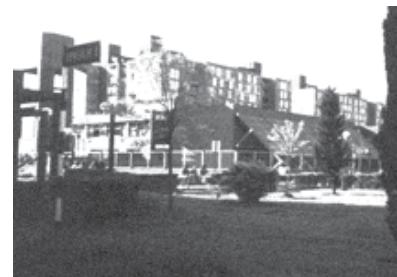
FIGURA 9: Vista parcial del Conjunto Urbano Samoré. 1999. Fuente: PMH, FADU, UBA.

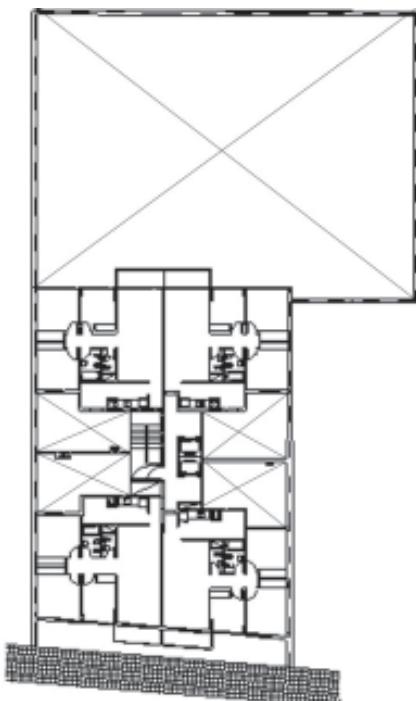
FIGURA 10: Planta de la Cooperativa Grand Bourg (Avellaneda). Fuente: PMH, FADU, UBA.

Se seleccionó como representativo el edificio de la Cooperativa Grand Bourg, ubicado en la calle Avellaneda, tipo generalizado en la ciudad de Buenos Aires, constituido por un edificio único ubicado sobre una parcela única, en una única unidad de gestión administrativa. Consta de 12 pisos con 44 unidades de vivienda, abastecidas por una escalera y dos ascensores (Figuras 10 Y 11).

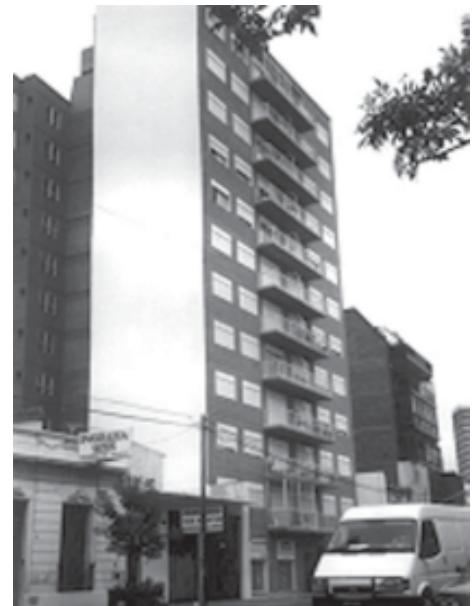
FIGURA 11: Vista del edificio de la Cooperativa Grand Bourg (Avellaneda). 1999.

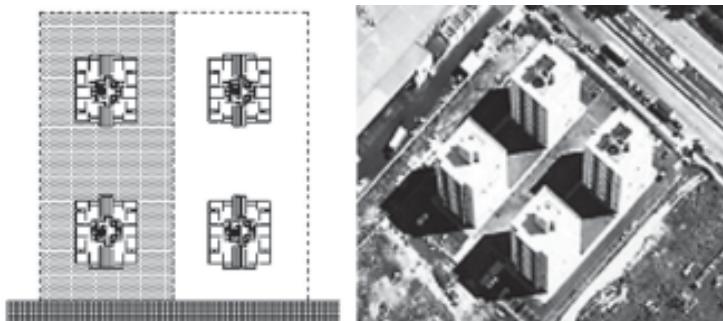
FIGURA 12: Planta de conjunto y vista aérea de consorcios en parcelas independientes de la Cooperativa Personal Subterráneo. Fuente: PMH, FADU, UBA y Dirección de Catastro del GCBA.

Se adoptó, en este caso, la Cooperativa del Personal de Subterráneos, constituido por dos edificios de perímetro libre en cada predio. Cada edificio consta de 9 pisos con 35 unidades.

En cada predio se unió constituyó un consorcio de dos edificios, integrado por dos consorcios sectoriales reglamentarios (Figuras 12 Y 13)

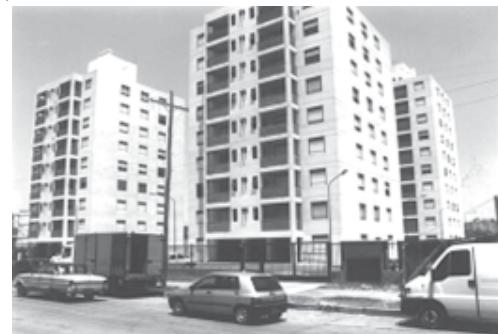
FIGURA 13: Vista de conjunto de la Cooperativa Personal Subterráneo. Fuente: PMH, FADU, UBA y Dirección de Catastro del GCBA. 1999. Fuente: PMH, FADU, UBA.

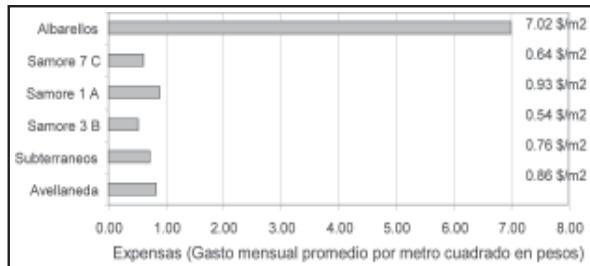
GRÁFICO 1: EXPENSAS MENSUALES.

La única información objetiva disponible fue la constituida por los valores de las expensas mensuales y servicios. Se han estimado gastos totales medios por metro cuadrado de departamento. En los tres aspectos, se observa una notable diferencia entre el caso del conjunto Albarellos y el resto de los ejemplos. Si se considera el conjunto desde el punto de vista de su antigüedad y tipología, se trata de un ejemplo atípico dentro de la muestra (Gráfico 1).

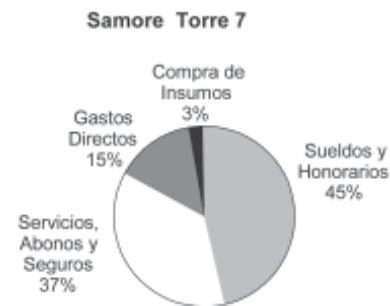
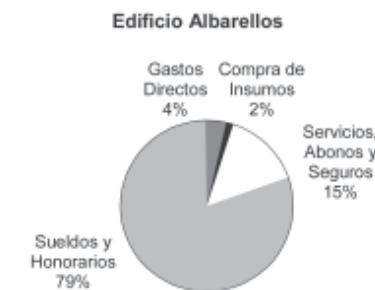
GRÁFICO 2: ESTRUCTURA DE GASTOS EN EXPENSAS EN DOS DE LOS EDIFICIOS ANALIZADOS

Si se analiza la información separando los gastos fijos (sueldos y abono de servicios) de los gastos variables (reparaciones) se observa que las proporciones de gastos fijos y variables se mantienen aproximadamente constantes: alrededor del 85 % para los primeros y 15 % para los segundos (Gráfico 2).

La prioridad que asumen los gastos fijos sobre los variables demuestra la escasa atención asignada al mantenimiento correctivo (reparaciones y mejoras), ya que el monto recaudado de expensas cubre los gastos fijos. El estudio tecnológico de los conjuntos y las encuestas de satisfacción de los usuarios avalan estos conceptos.
