Revista INVI, vol. 28, núm. 77, mayo-julio, 2013, pp. 139-164

EL PROCESO DE RECONSTRUCCIÓN DE VIVIENDAS EN EL CENTRO DE TALCA: FOTOGRAFÍA A DOS AÑOS DE LA CATÁSTROFE

Alejandra Rasse¹ y Francisco Letelier²

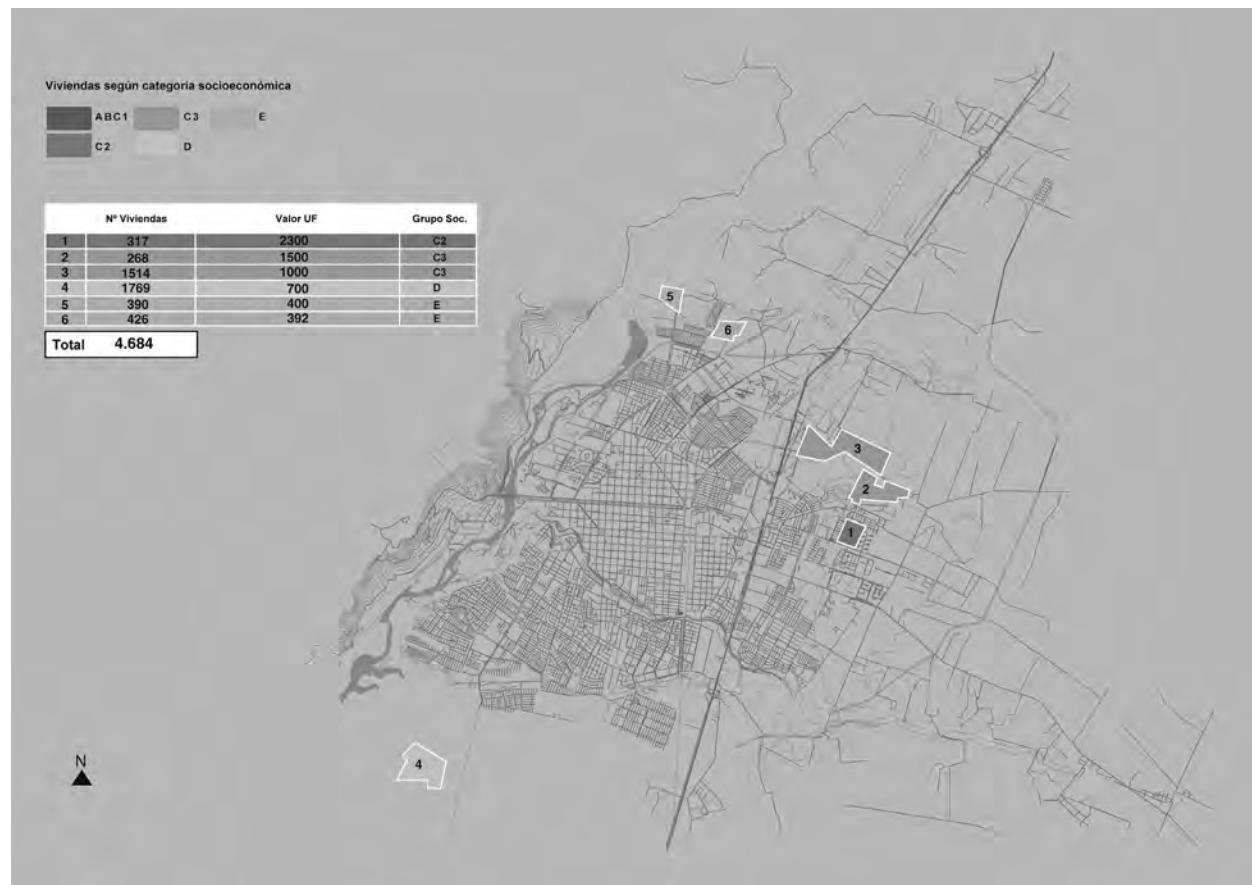
FIGURA 1: VIVIENDAS SEGÚN CATEGORÍA SOCIOECONÓMICA.

públicos de los barrios más allá de los escasos programas preexistentes, como el Programa de Protección del Patrimonio Familiar (PPPF), que si bien tiene una línea de mejoramiento del entorno, obliga a las familias a constituir un ahorro previo para su uso. Los programas de reconstrucción de viviendas corresponden básicamente a adaptaciones de los programas ordinarios de acceso a la vivienda para hogares de los dos primeros quintiles de ingreso. Asimismo, al basarse en un sistema de *voucher*, la dirección del proceso de reconstrucción queda en manos de los desarrolladores inmobiliarios privados, para quienes, lógicamente, la operación tiene que ser rentable para participar de ella. Es así como se vuelve más atractiva la construcción de conjuntos de vivienda social nueva en la periferia, esto permite aprovechar economías de escala, además de abrir la posibilidad de hacer negocio con el suelo, es decir, se convierte no solo en construcción, sino en una operación inmobiliaria propiamente tal. Así es como, mientras la reconstrucción del centro de Talca avanza lento, en la periferia está proyectada la construcción de al menos 2500 unidades (ver figura 1).

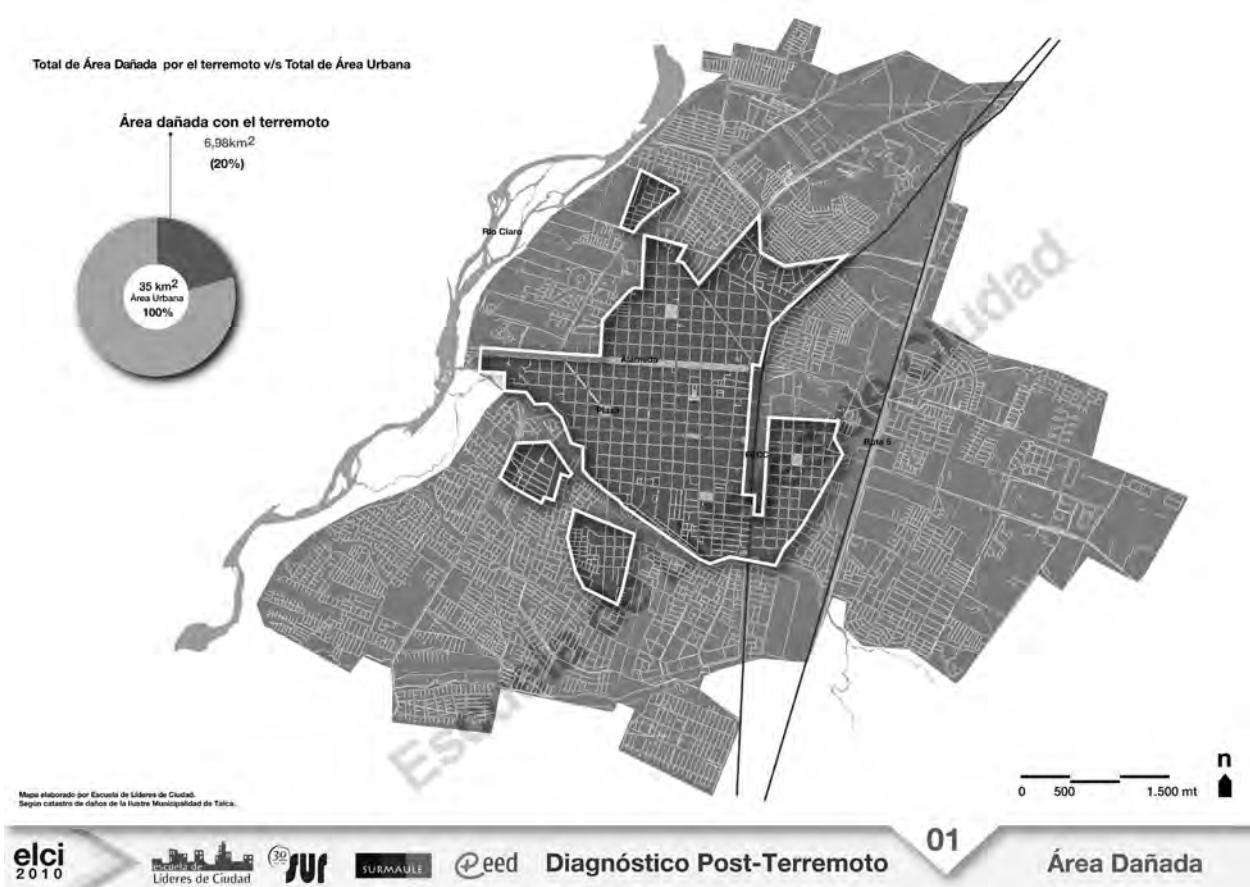
FIGURA 2: TOTAL DE ÁREA DAÑADA POR EL TERREMOTO VERSUS TOTAL DE ÁREA URBANA.

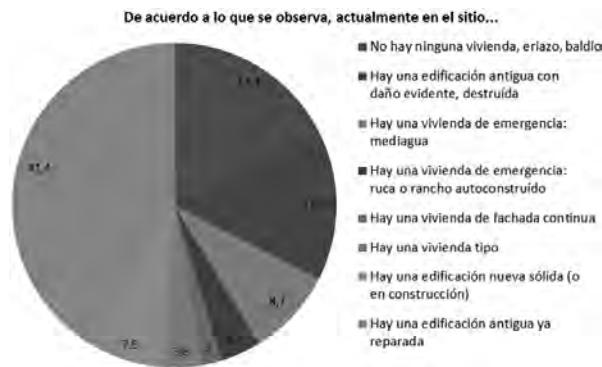
FIGURA 4: SITUACIÓN DE RECONSTRUCCIÓN DE LOS LOTES CON EDIFICACIONES “A DEMOLER” O “A REPARAR” SEGÚN EL CATASTRO MUNICIPAL POST EMERGENCIA, ENERO 2012.

En primer lugar, llama la atención la gran proporción de sitios en los que aún no se realiza ninguna intervención definitiva: un 45% de los sitios están baldíos o con una vivienda de emergencia, o tienen edificaciones con daños importantes aún no reparados.

Resulta necesario tomar en cuenta que en un 12.8% de los lotes aún hay viviendas de emergencia. De estas 43 viviendas de emergencia, casi la totalidad (40) están siendo habitadas. En este sentido, una gran parte de las familias damnificadas todavía

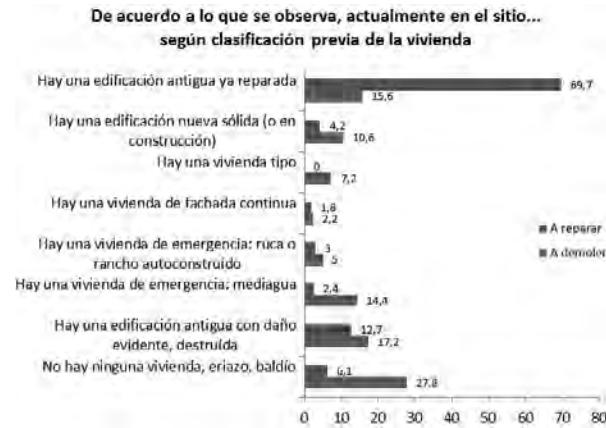
FIGURA 5: SITUACIÓN DE LOS LOTES DE ACUERDO A CALIFICACIÓN MUNICIPAL ORIGINAL, ENERO 2012.

está viviendo en condiciones bastante precarias. En tanto, un 54.9% de las viviendas destruidas o a medio derrumbar también están siendo habitadas.

Adicionalmente, es interesante notar que un 15.6% de las viviendas clasificadas como “a demoler” han sido finalmente reparadas, mas no reconstruidas. Llama la atención la calidad y seguridad de las soluciones definitivas que parte importante de los damnificados actualmente están habitando.

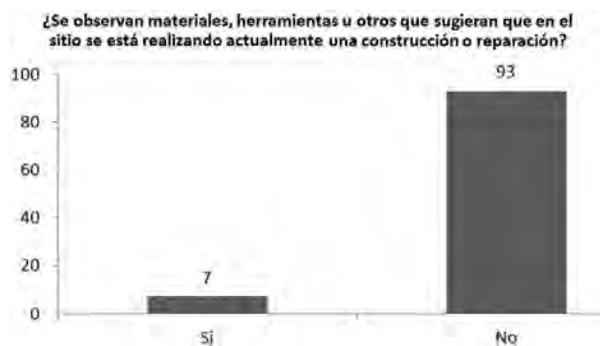
FIGURA 8: INDICIOS DE RECONSTRUCCIÓN EN LOTES CON EDIFICACIONES “A DEMOLER” O “A REPARAR” SEGÚN EL CATASTRO MUNICIPAL POST EMERGENCIA QUE AÚN NO HAN SIDO RECONSTRUIDOS, ENERO 2012.

De hecho, solo en un 7% de los lotes observados se pueden apreciar indicios de que se está realizando un proceso de construcción o reparación (lo que llega a un máximo de alrededor del 15% en los casos de lotes en que hay una vivienda de emergencia).
