Teixeira, Paulo Roberto; Michelin, Rita Lourdes
Mapeamento dos indicadores de impacto ambiental e manejo na trilha do parque
nacional do Viruá-roraim
Turismo - Visão e Ação, vol. 19, núm. 2, mayo-agosto, 2017, pp. 270-291
Universidade do Vale do Itajaí
Camboriú, Brasil

MAPEAMENTO DOS INDICADORES DE IMPACTO AMBIENTAL E MANEJO NA TRILHA DO PARQUE NACIONAL DO VIRUÁ - RORAIMA

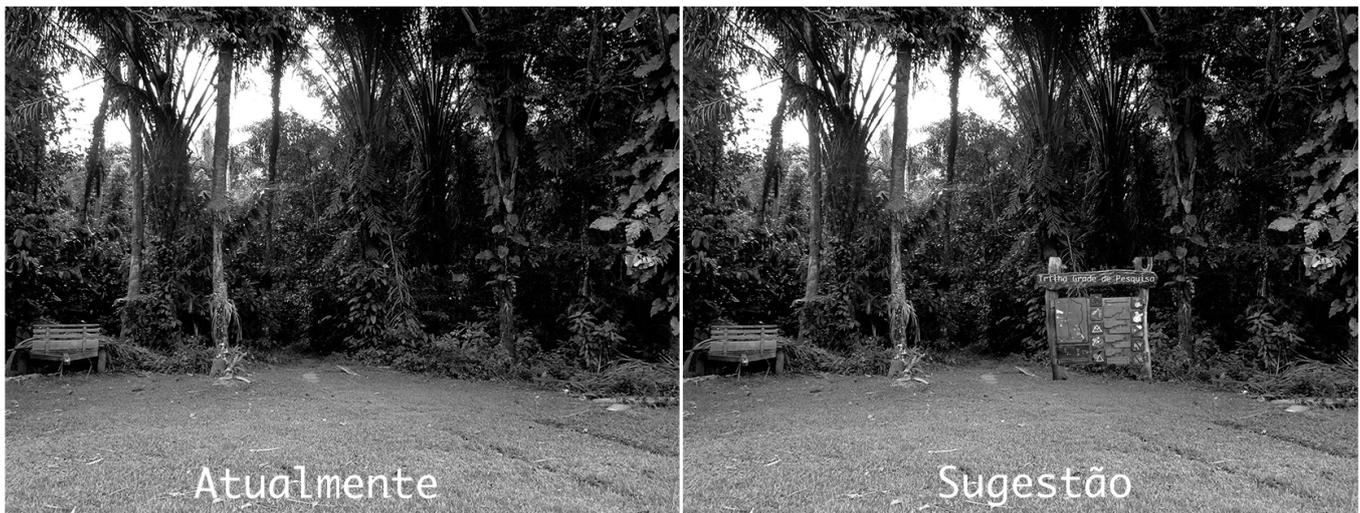
Placas são tipicamente usadas para identificar o começo de uma trilha ou indicar as diferentes trilhas que dali partem. No local da pesquisa, verificou-se a falta de sinalização, tanto no início, quanto em trechos chave da trilha,

Figura 11: Sugestão de instalação de placa de início da trilha.

Sugere-se a instalação de uma placa no início da trilha, contendo todas informações necessárias ao visitante, como: tempo e distância da caminhada, informações de segurança e normas gerais de conduta, além de outras informações que se julguem necessárias (Figura 11). Além disso, a instalação de placas contemplando aspectos de interpretação ambiental auxiliariam no processo de educação ambiental do Parque.

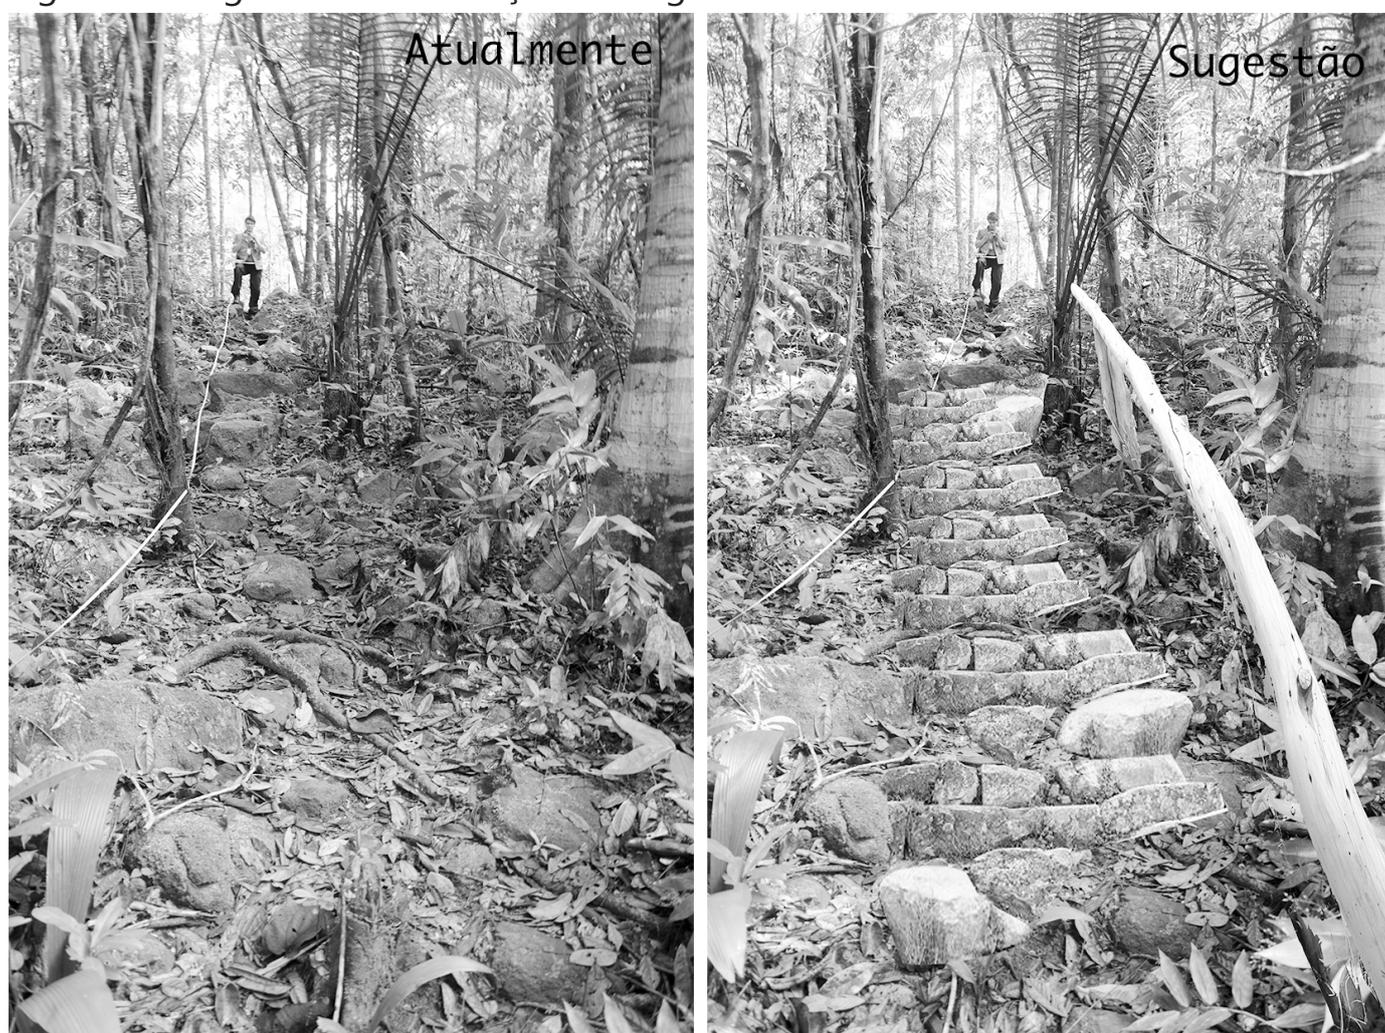
Figura 12: Sugestão de instalação de degraus na trilha.

Quando o leito da trilha apresenta uma inclinação igual ou superior a 12%, é indispensável seu reordenamento, seja através da suavidade de um novo traçado em seu percurso até a construção de degraus ou escadas. Como a trilha em estudo já existe, a criação de um novo traçado seria causadora de um maior impacto, nesse caso, a técnica de manejo a ser utilizada seria a construção de degraus. Nos trechos 15-16 e 22-23, caracterizados como os de maior declividade, podendo chegar a 30%, faz-se necessária a construção de degraus e instalação de corrimão para facilitar tanto a subida, quanto a descida desses trechos, bem como evitar problemas de erosão e exposição de raízes devido ao fluxo de visitantes no local (Figura 12).
