Teixeira, Paulo Roberto; Michelin, Rita Lourdes
MONITORAMENTO DE IMPACTOS AMBIENTAIS NA TRILHA DO SALTO VENTOSO,
FARROUPILHA-RS

Turismo - Visão e Ação, vol. 15, núm. 2, mayo-agosto, 2013, pp. 295-305

MONITORAMENTO DE IMPACTOS AMBIENTAIS NA TRILHA DO SALTO VENTOSO, FARROUPILHA – RS

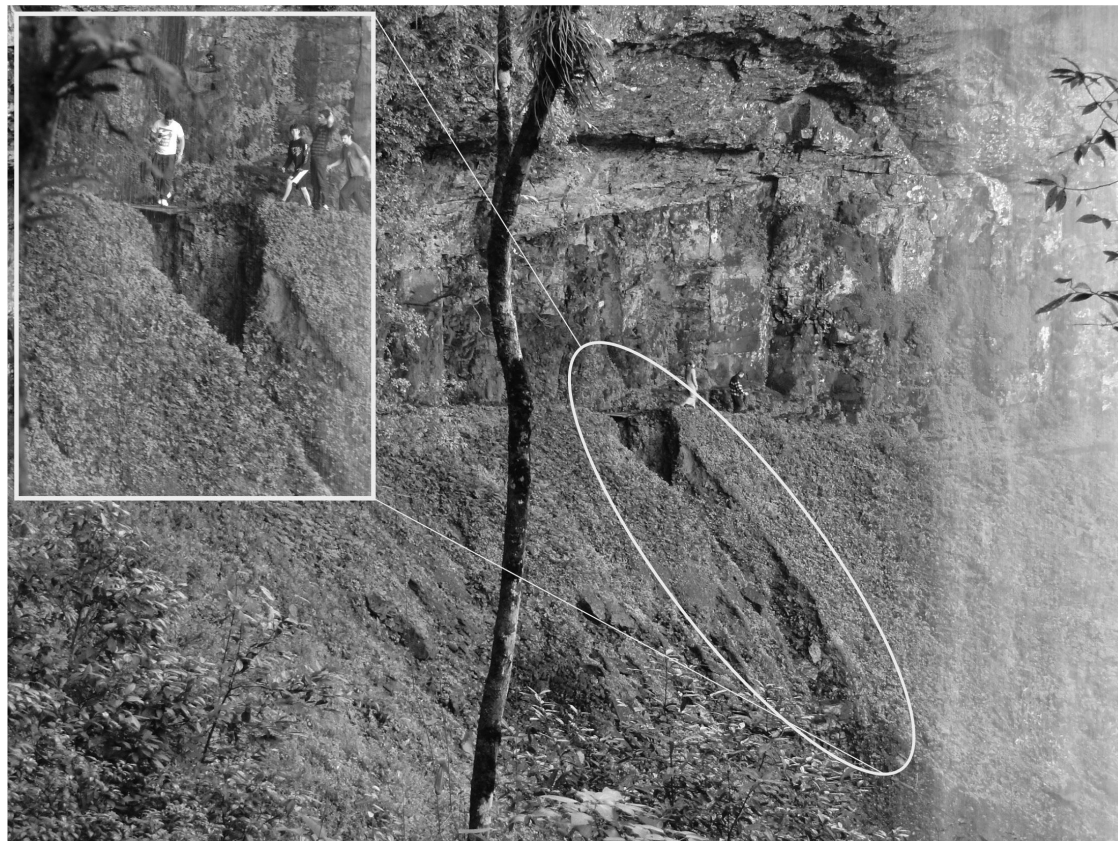
No entanto a trilha secundária no trecho 8-9 deve ser tratada com especial atenção, pois está localizada no trecho que passa atrás da cascata e que vem ocasionando um desmoronamento na trilha principal (Figura 5). O impacto causado por essa trilha secundária foi observado no primeiro levantamento (TEIXEIRA; AHLERT, 2011), descrevendo que a solução temporária foi a colocação de tábuas para ultrapassar o obstáculo. Atualmente o impacto ainda é presente e a solução continua a mesma, sendo que nenhuma outra providência foi tomada para reverter o desmoronamento, que continua afetando a trilha principal.

Figura 5: Erosão causada pela trilha secundária localizada no trecho 8-9, a alternativa para a passagem das pessoas foi por meio da improvisação de uma ponte de tábuas

Por estar localizado atrás da cascata, o local fica constantemente úmido ou molhado, comprometendo a durabilidade das tábuas e colocando em risco os visitantes. Esse impacto correu devido ao acesso à água por meio do uso de uma trilha não oficial. Existe um trajeto para esse fim localizado próximo ao ponto 10, no entanto, para encurtar caminho, algumas pessoas passaram a utilizar esse acesso, que, por meio de medições, possui inclinação acima de 85% e uma cobertura vegetal frágil.

A erosão do solo expõe as raízes das plantas, dificultando sua sustentação, além de causar acidentes às pessoas que estão visitando o local. Esse é um problema grave e pode ser, em alguns casos, irreversível, e a recuperação dessas áreas é extremamente onerosa e não garante a completa reabilitação do local (LOBO; SIMÕES, 2009). Quando se trata do solo, Andrade (2003) afirma que existem dois fatores de alteração decorrente do uso desse: compactação e erosão.

Com relação ao trecho 8-9, sugere-se a construção de uma pequena trilha suspensa ou ponte no local, uma vez que a improvisação realizada pelo proprietário coloca os visitantes em uma situação

de risco. Para Hesselbarth (2007, p. 103), "as pontes podem variar desde um simples pontilhão com um corrimão a estruturas com múltiplas seções suspensas, enfeixadas e treliçadas".

Conforme apresentado, a erosão causada na trilha principal entre os pontos 8 e 9, por causa da trilha secundária, necessita de técnicas de manejo com a maior brevidade, pois a solução temporária encontrada pelo proprietário da área não contribui para a redução de tal impacto a longo prazo, além de comprometer a segurança dos visitantes. A manutenção deve ser feita nesse local, pois não há um caminho alternativo, como técnica de manejo adequada, sugerindo-se o uso de uma trilha suspensa. Com relação às trilhas secundárias que ainda existem, o plantio de plantas ou arbustos e a colocação de galhos já dificultaria e sua utilização, dessa forma, contribuindo para que a natureza possa se recuperar nesses espaços.
