O caso da destruição das pinturas murais da sede da Fazenda Rialto, Bananal

Anais do Museu Paulista, vol. 13, núm. 2, julho-dezembro, 2005, pp. 277-334

# O caso da destruição das pinturas murais da sede da Fazenda Rialto, Bananal<sup>1</sup>

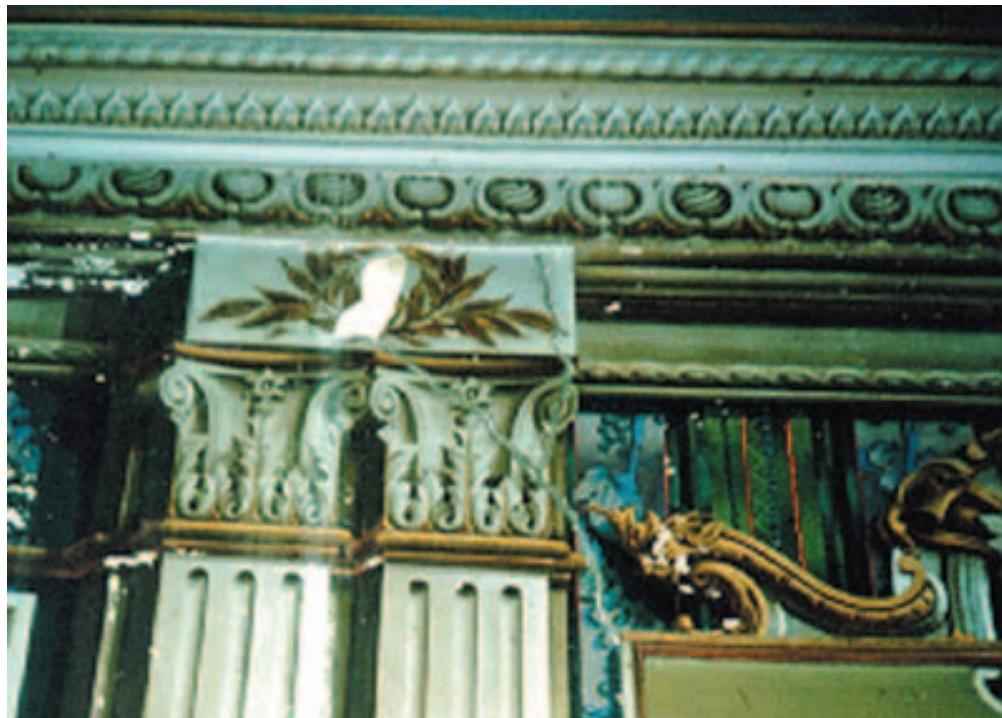
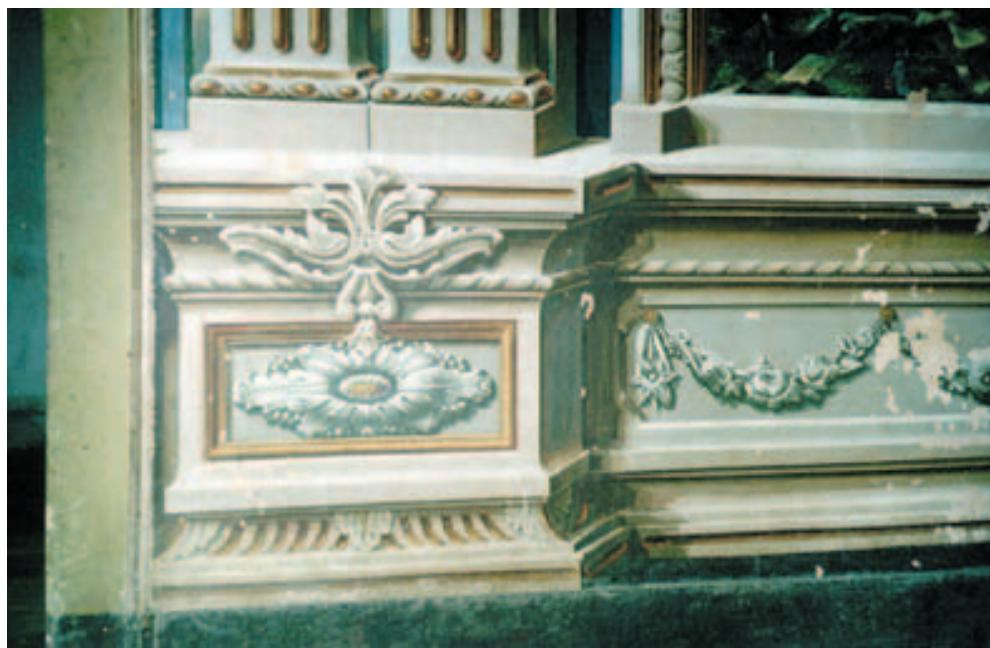
Figuras 11 e 12 – Pinturas *tromp l'oeil* imitando elementos arquitetônicos de inspiração neoclássica e coloridos tecidos emolduravam os painéis artísticos da sala de jantar. Fotografias de Regina Tirello, 1994.

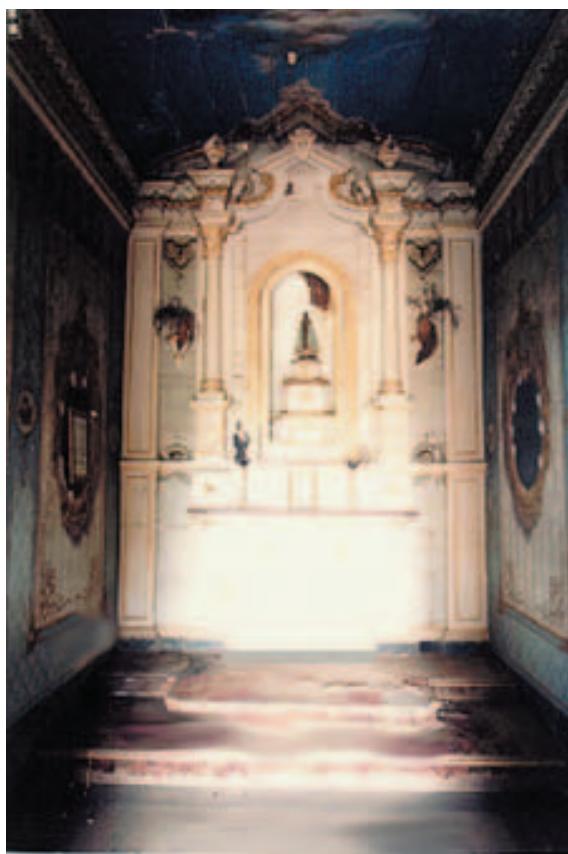
Figura 16 – A capela. Altar de madeira policromada e dourada. As paredes eram pintadas com imitação de papel de parede azul e amarelo, com pequenos requadros com jarros clássicos ao centro. Fotografia de Marcos Carrilho, 1990.

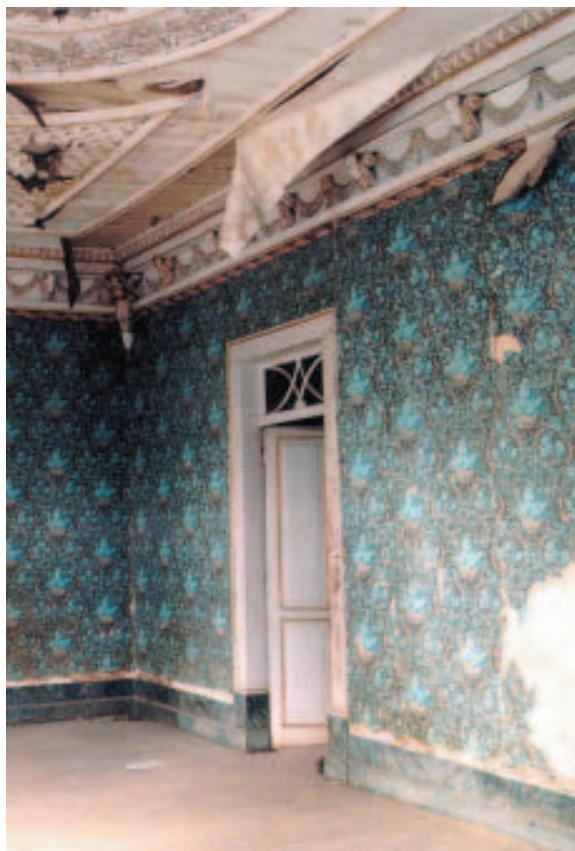
Figura 18 – Sala de recebimento decorada com papel de parede e ornamentação branca, folheada a ouro no forro. As guirlandas, os frisos e as cariatídes do forro têm a particularidade de não serem feitos de gesso, mas de papel machê, moldados provavelmente sobre forma de madeira. Fotografia de Regina Tirello, 1996.

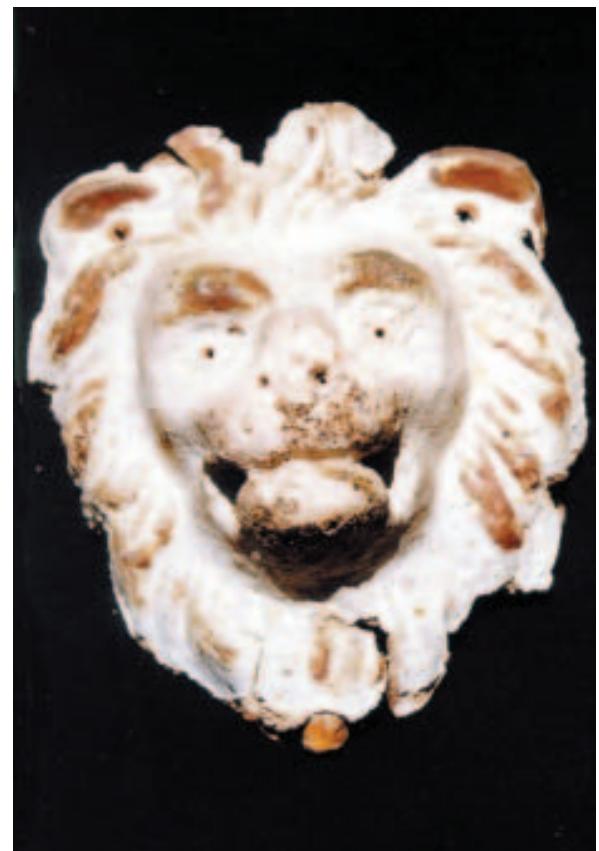
Figura 19 – Sala de recebimento. Cabeça de leão de papel machê com detalhes em folha de ouro. Fotografia de Angela Garcia, 1998.

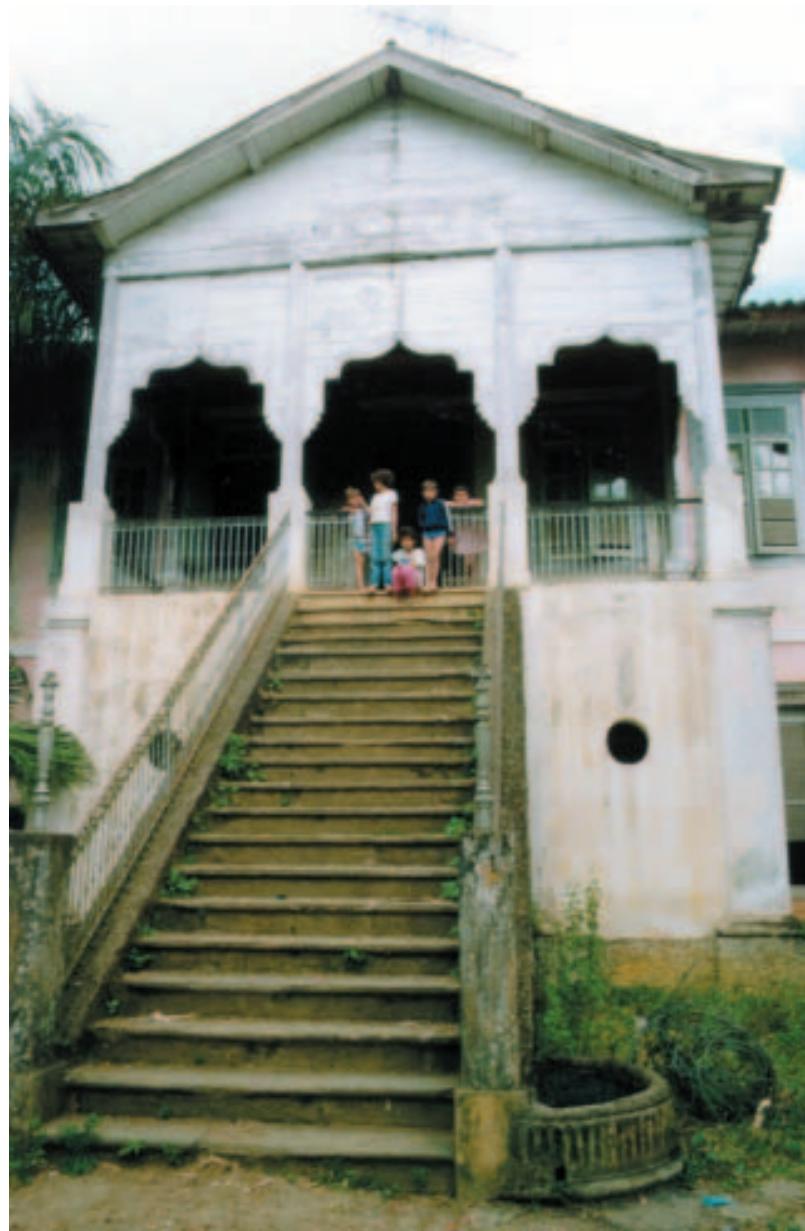
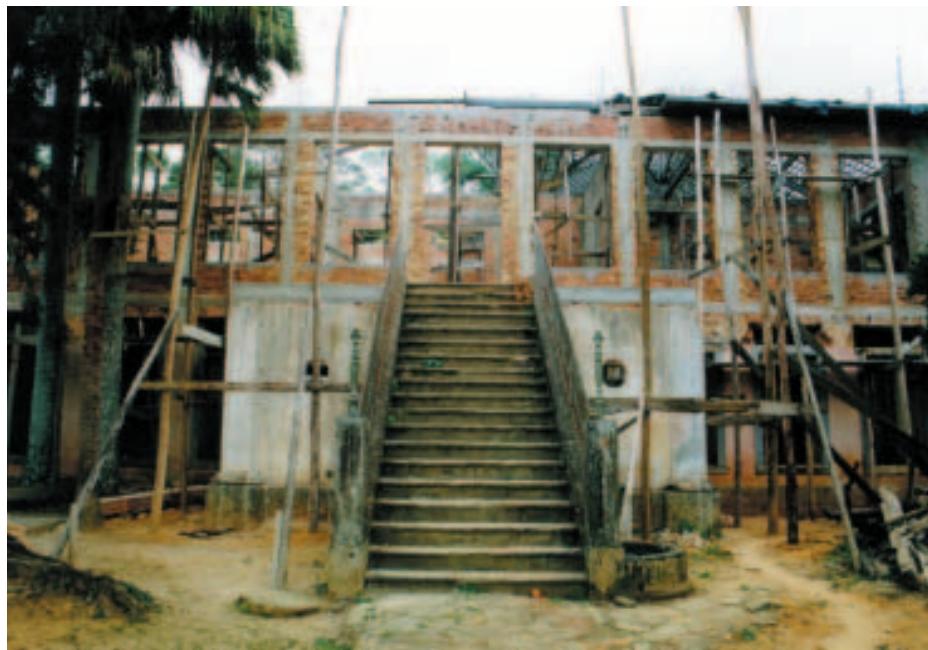
Figura 20 – Os escombros da Rialto. No alpendre, arcos de inspiração mourisca.  
Fotografia de Marcos Carrilho, 1990.

Figura 21 – Os escombros da Rialto. Fachada do edifício registrada em 1998, já sem os arcos. Fotografia de Angela Garcia, 1998.

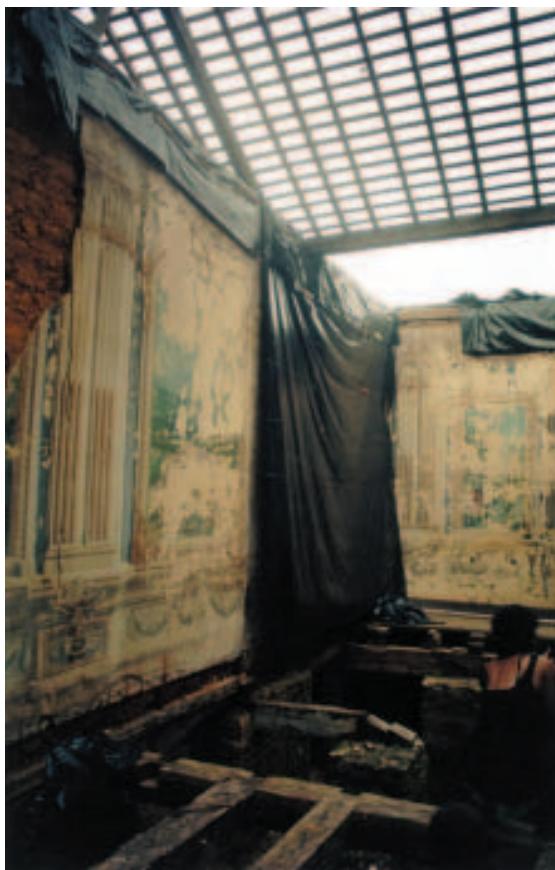
Figura 23 – Os escombros da Rialto. A mesma sala após prolongada exposição às intempéries, decorrência do destelhamento da casa promovido pelo proprietário. Fotografia de Antônio Luis Dias de Andrade, 1996.

O destelhamento da sede significou dano irreparável. Dos oito painéis existentes na sala de jantar, restaram somente três menores, mas que, mesmo tendo perdido mais de metade da área pintada, ainda possibilitavam a distinção dos sujeitos e paisagens retratadas: um representava um trem, outro, palmeiras imperiais (provavelmente parques do Rio de Janeiro) e o último, uma ponte de pedras.

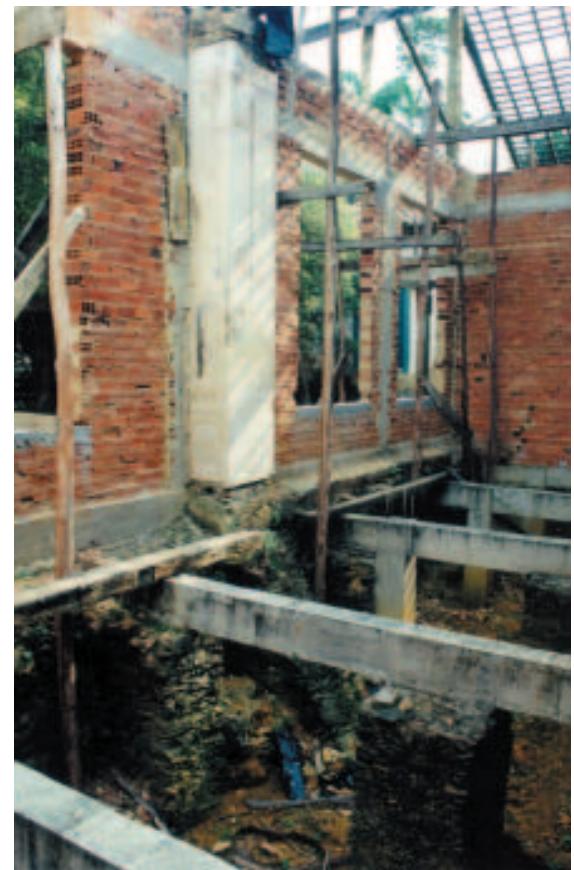
Figura 24 – Os escombros da Rialto. Em 1997, as paredes de taipa foram substituídas por tijolos cerâmicos e os barrotes de madeira por vigas de concreto. Fotografia de Angela Garcia, 1998.

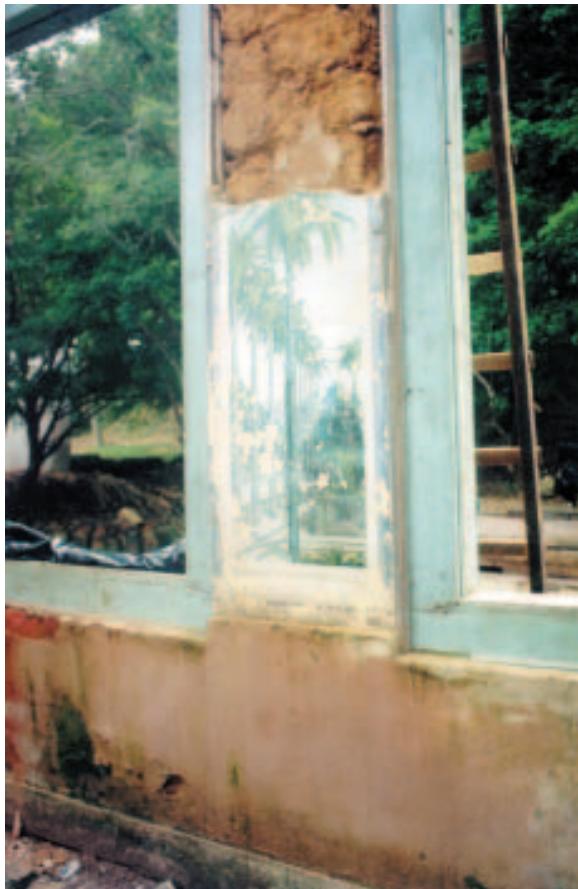
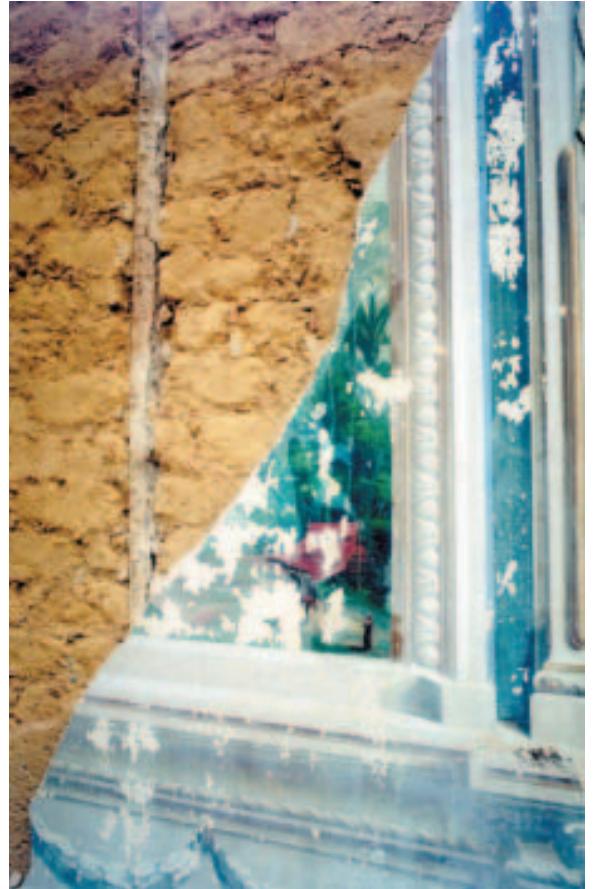
Figuras 25 e 26 – Os escombros da Rialto. Trechos de murais que restaram. Fotografias de Regina Tirello, 1996.

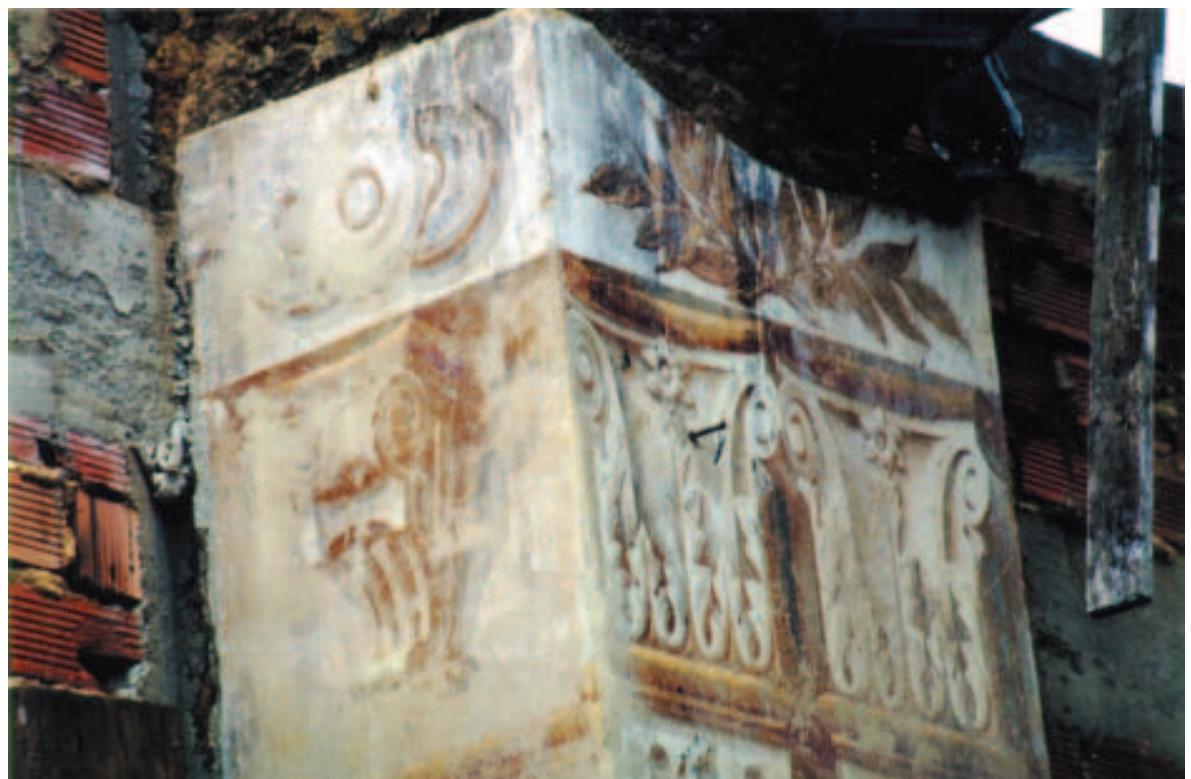
Figura 27 – Os escombros da Rialto. Trecho de mural que restou. Fotografia de Angela Garcia, 1998.

Dos outros cinco – que retratavam, além da própria fazenda cercada pelos “mares de morros” da Serra da Bocaina, acampamentos árabes, paisagens idílicas e minaretes – sobrou em média de 10% a 20% da totalidade pintada. Tornaram-se quase ilegíveis, ou porque os pedaços do reboco se desprenderam ou porque a água da chuva lavou e desbotou completamente a película pictórica.

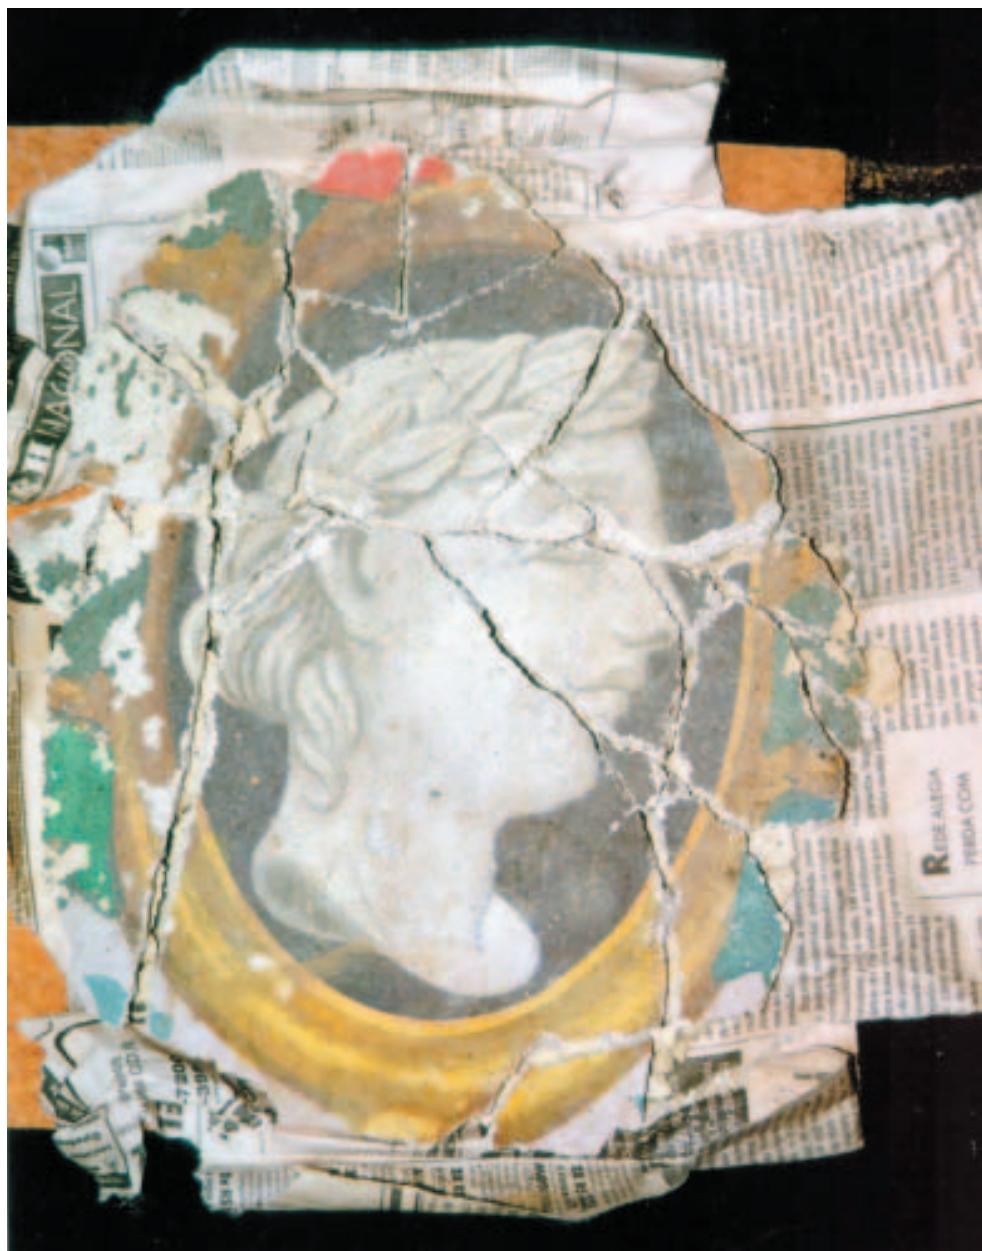
Figura 28 – Fragmentos remontados de pequeno trecho da ornamentação parietal do vestíbulo. Exemplo de “conjunto de amostras-caco”. Fotografia de Angela Garcia, 1998.

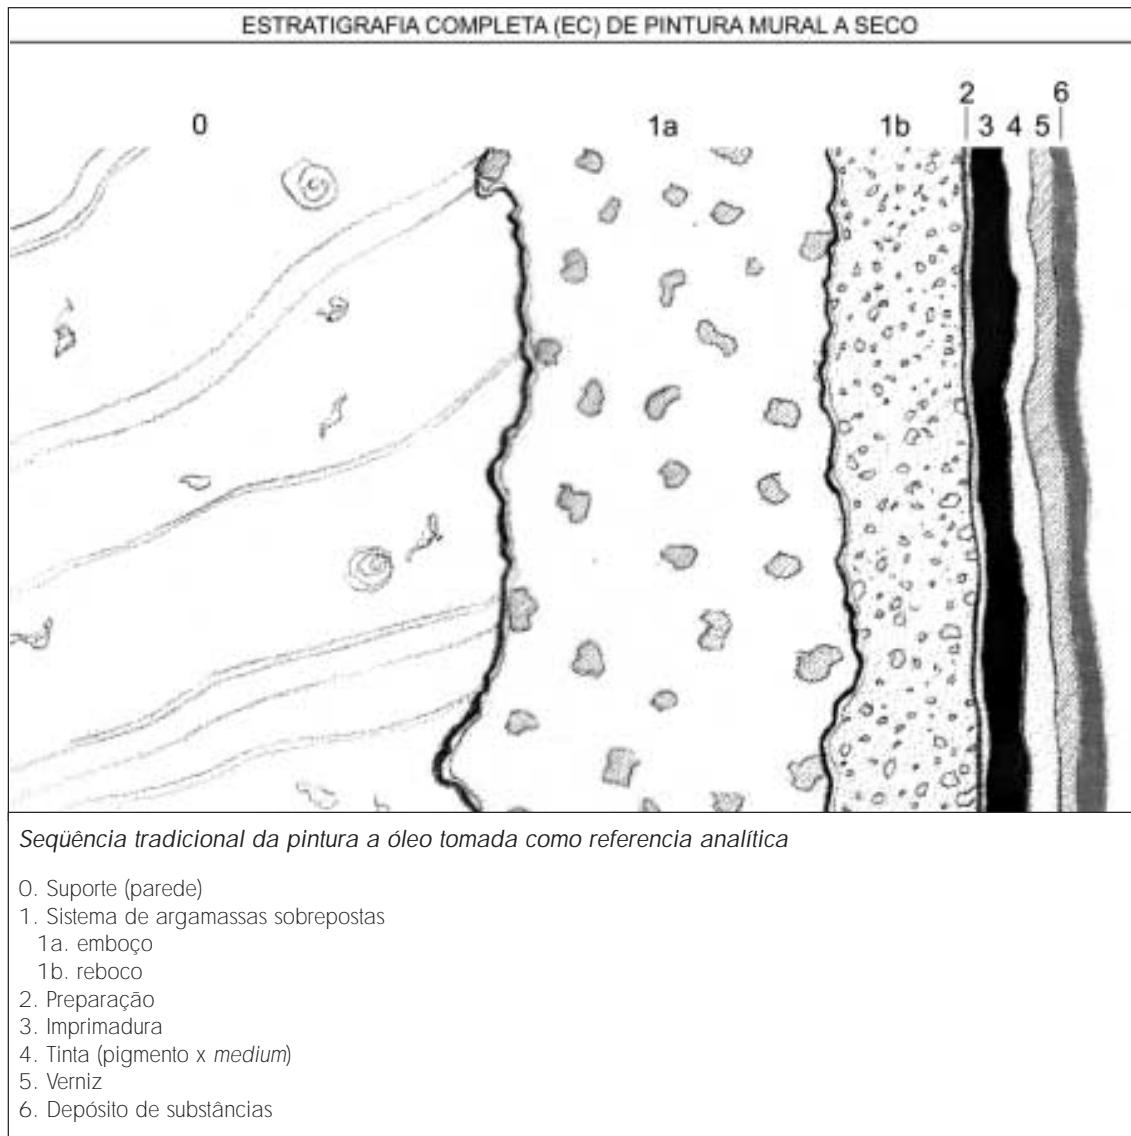
Figura 29 – Seqüência tradicional da pintura a óleo tomada como referência analítica. A estratigrafia estudada.

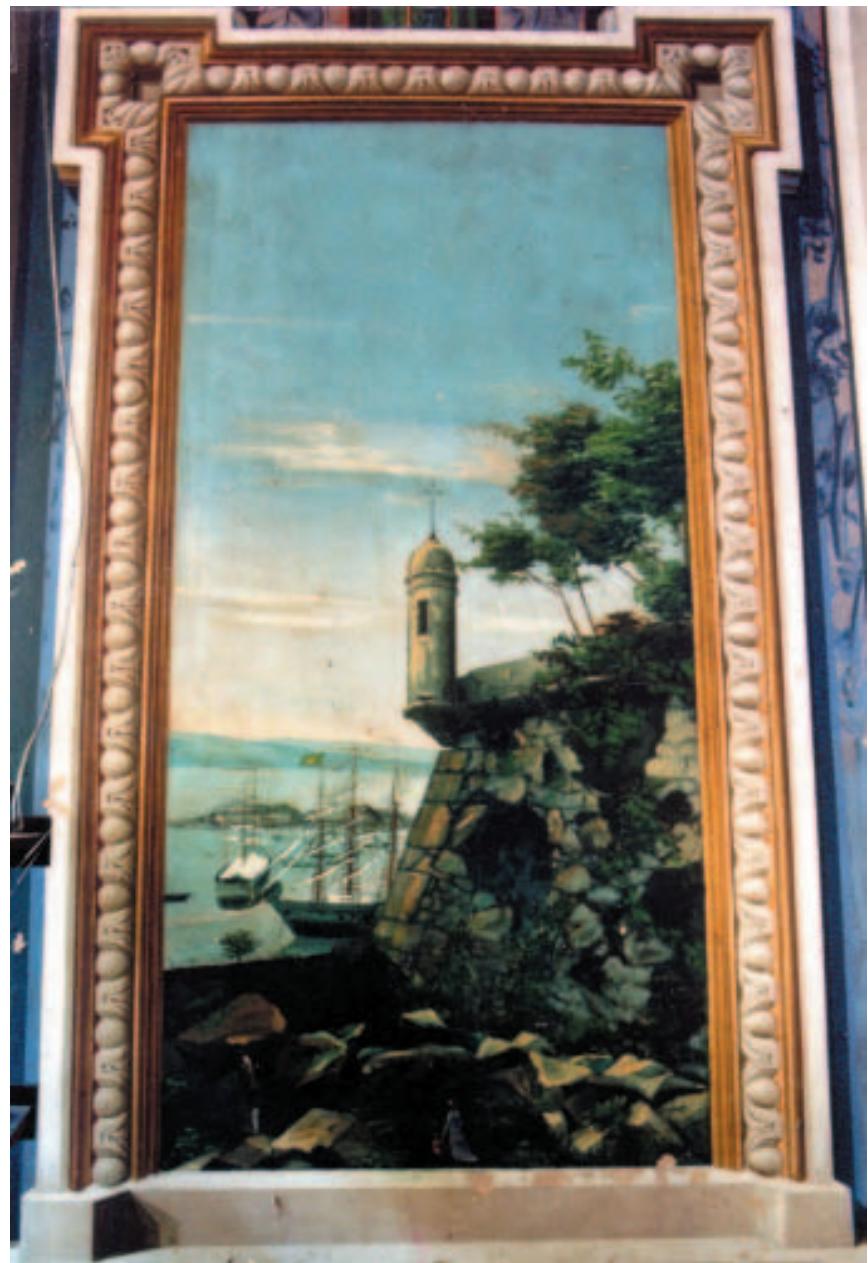
Figura 30 – Pintor 1. Painel 4 da sala de jantar. Pintura artística parietal da qual provém o Conjunto de Fragmentos 15 (CF15) representada na figura 31. Fotografia de Marcos Carrilho, 1990.

Um bom exemplo desse caso é o *Conjunto de fragmentos 15 a* (Figura 31). A pintura da qual provém foi feita com procedimentos convencionais às pinturas de paisagem: sobre uma primeira tinta de fundo muito claro (que, nesse caso, mistura óxido de zinco com pigmento azul ultramar) estendem-se diversas demãos finas de cor azul; uma das funções da base alva, resultante da "tinta de imprimadura" muito branca, é conferir luminosidade e matizar a superfície lisa de fundo.

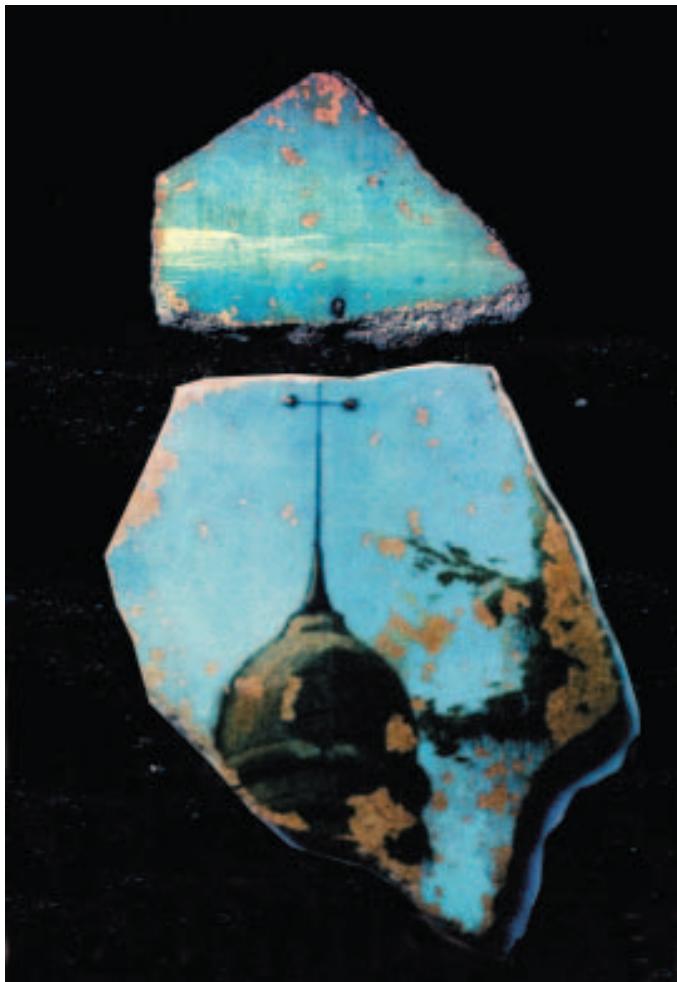
Figura 31 – Pintor 1. O Conjunto de Fragmentos 15 (CF15) formado por dois grandes fragmentos de pintura da sala de jantar, que possibilitaram estudar a estratigrafia completa daqueles murais. Fotografia de Angela Garcia, 1998.

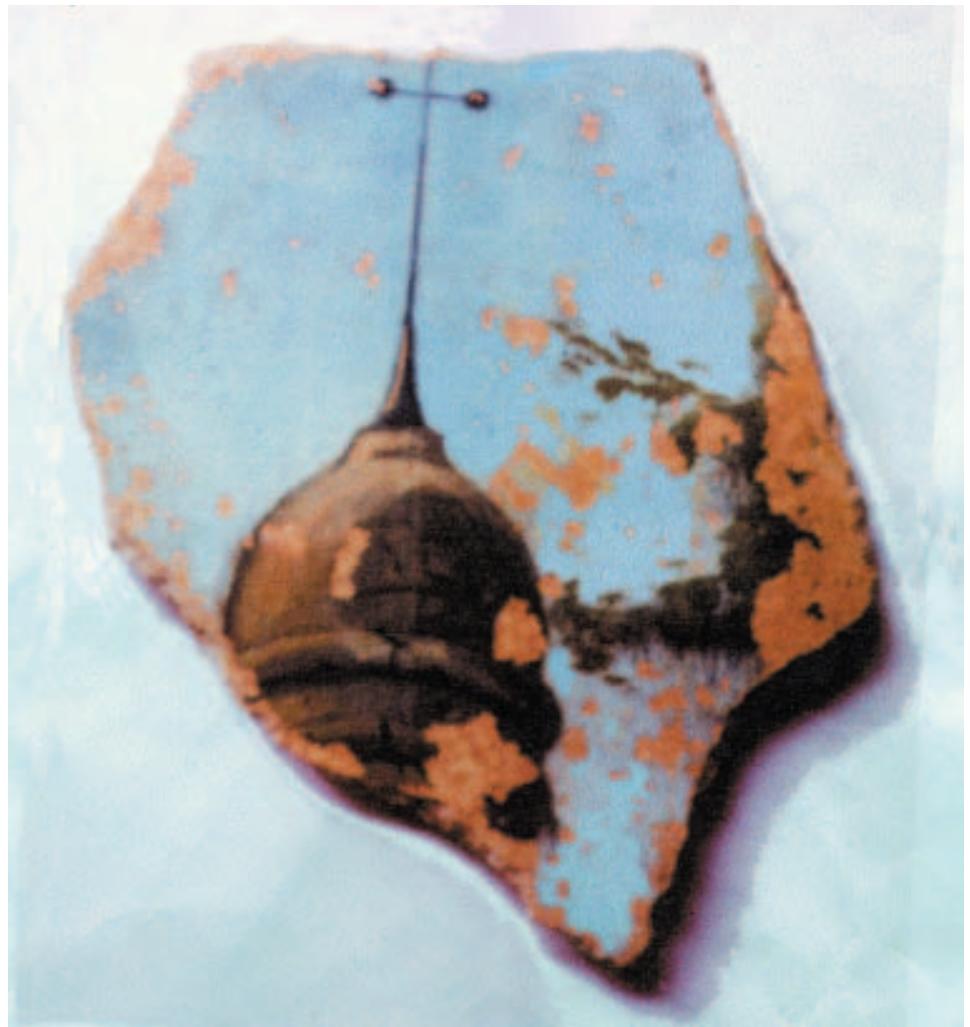
Figura 33 – Pintor 1. A camada de tinta azul do céu constitui-se em um estrato espesso, com textura lisa que denota ter sido aplicada sobre estrato preparatório de espessura regular e bem lixado. Trata-se de tinta "macia", de bom recobrimento, resultante de pigmentos finamente moídos e bem empastados com o aglutinante, o que confere à pintura textura e tonalidade uniformes. São efeitos estilísticos próprios da pintura a óleo e que revelam bom embasamento tecno- acadêmico do pintor que executou o painel. Fotografia de Angela Garcia, 1998.

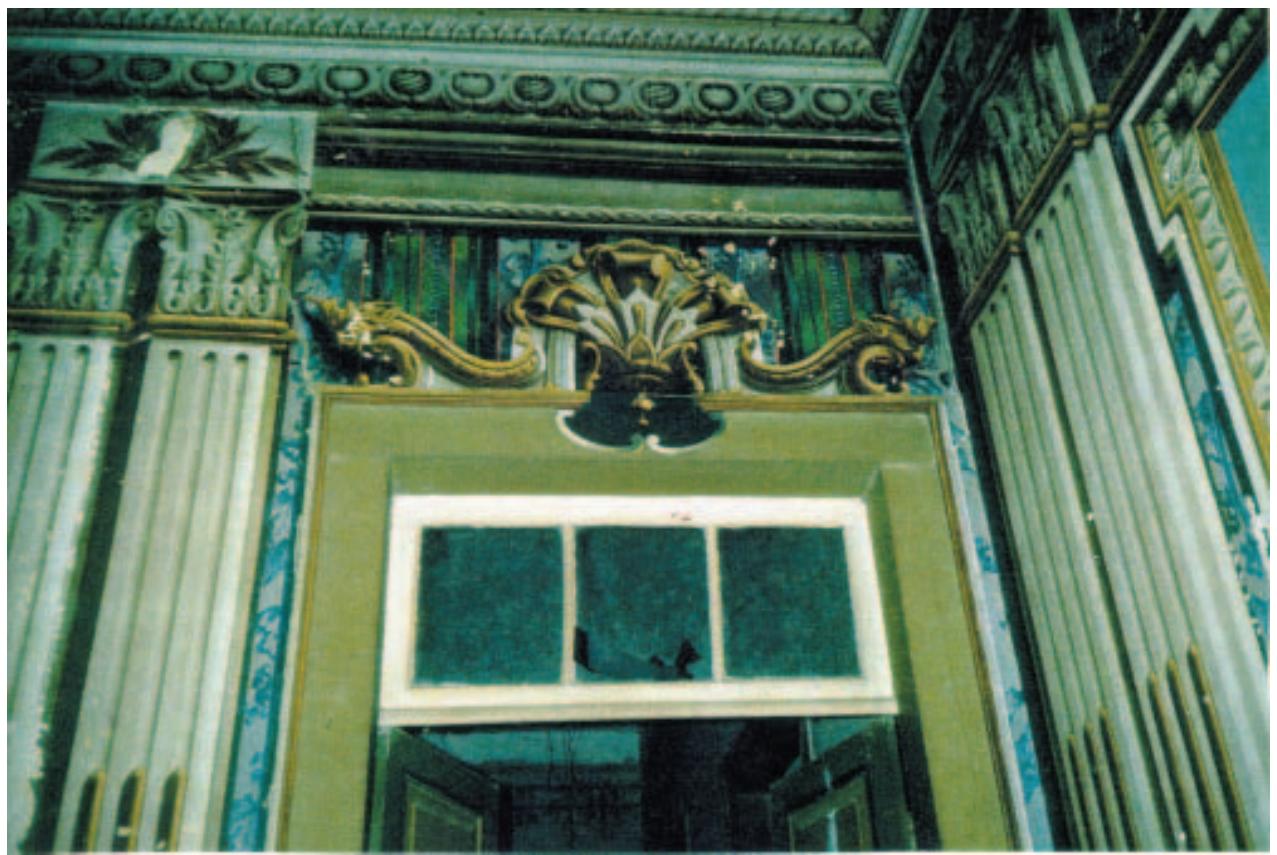
Figura 39 – Pintor 1. A amostra-caco 18 pertenceu a uma área de pintura decorativa parietal que imita papel de parede confinante com o *trompe l'oeil* de ornato arquitetônico, como a representada nesta imagem. Fotografia de Regina Tirello, 1994.

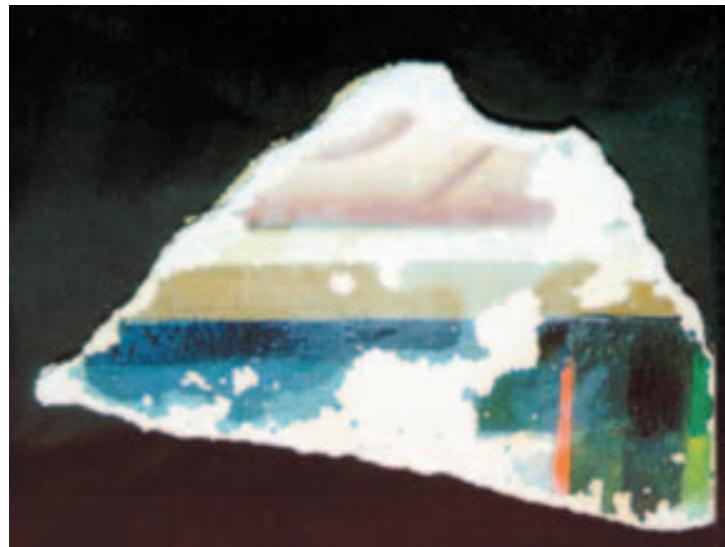
Figura 40 – Pintor 1. Amostra-caco 18. As áreas demarcadas com círculo vermelho correspondem às que foram registradas com microgamagrafia no microscópio binocular. As cores desta amostra são bastante representativas daquelas usadas em todo o ambiente, incluindo-se os painéis temáticos. Fotografia de Angela Garcia, 1998.

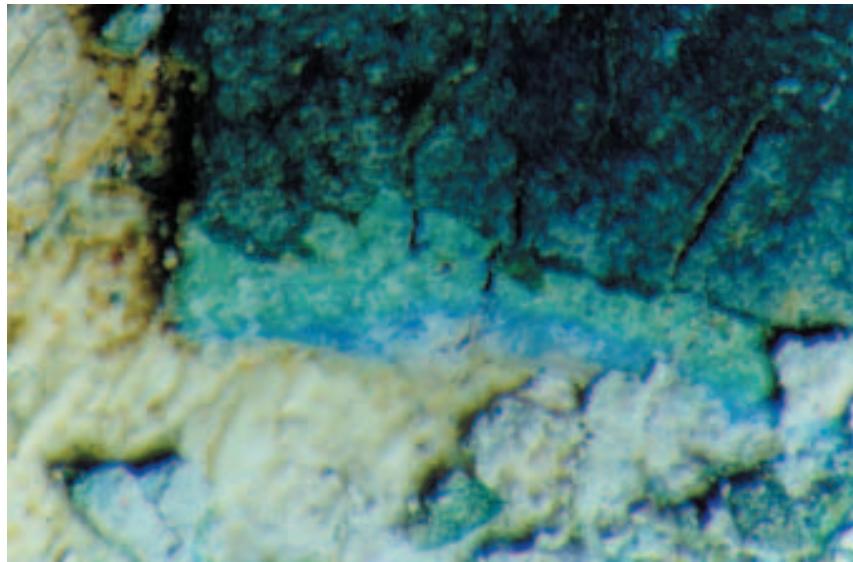
Figura 42 – Pintor 1. Fotomicrografia da área representada na figura 48 com aumento de 50 vezes. Observam-se quatro camadas. De cima para baixo: (I) verniz, (II) estrato de tinta verde, (III) estrato de tinta azul, (IV) camada de material correspondente à imprimadura da camada de preparação. Imagem de Regina Tirello, 1998.

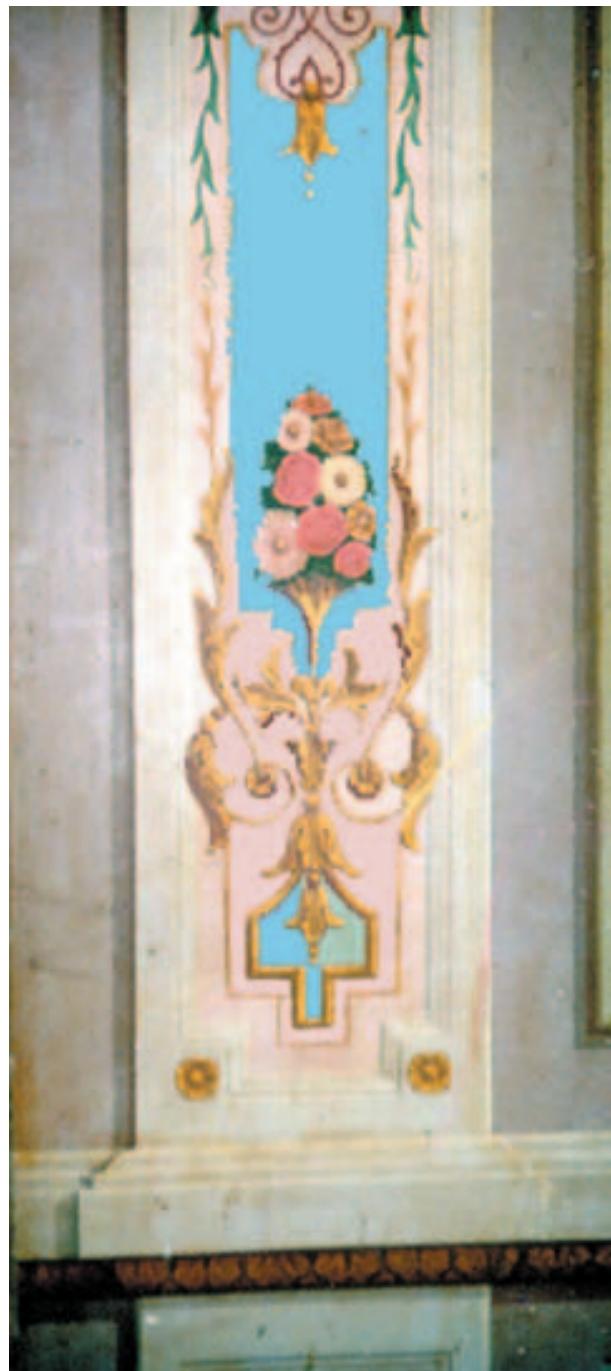
Figura 44 – Pintor 2. Pintura floral das decorações parietais do vestíbulo da Rialto. Fotografia de Regina Tirello, 1994.

Nas decorações do vestíbulo, os estratos *preparatórios* da película pictórica são feitos com quatro camadas, perfeitamente adensadas entre si (Figuras 49 e 50), mas as características de aplicação também diferem daquelas observadas nos estratos da pintura da sala de jantar. Não se teve a oportunidade de realizar exames de espectroscopia em todos esses estratos para caracterizar precisamente os elementos metálicos que os compõem, mas as imagens feitas no MEV esclarecem com suficiência as particularidades do procedimento do artista executor.

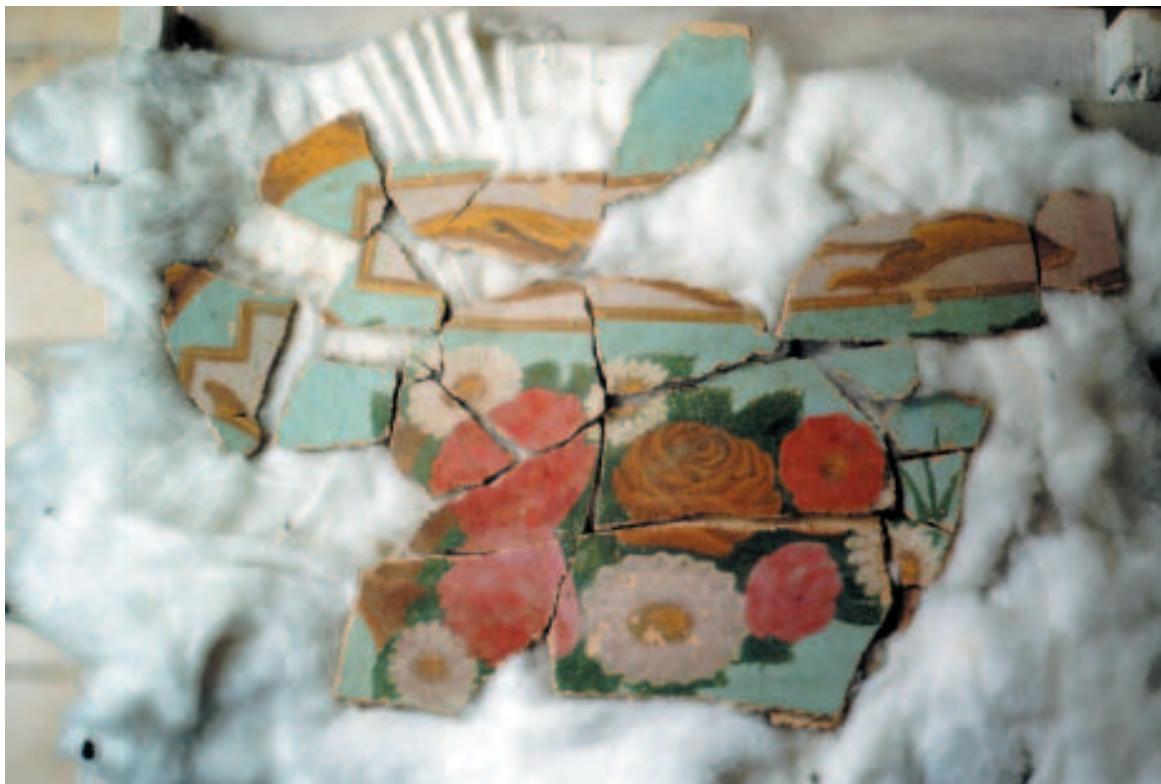
Figura 45 – Pintor 2. O Conjunto de Fragmentos a (CFa), mesmo que incompleto, recompõe esse trecho da pintura. Analisou-se o fragmento (2), último à direita embaixo. Fotografia de Angela Garcia, 1998.

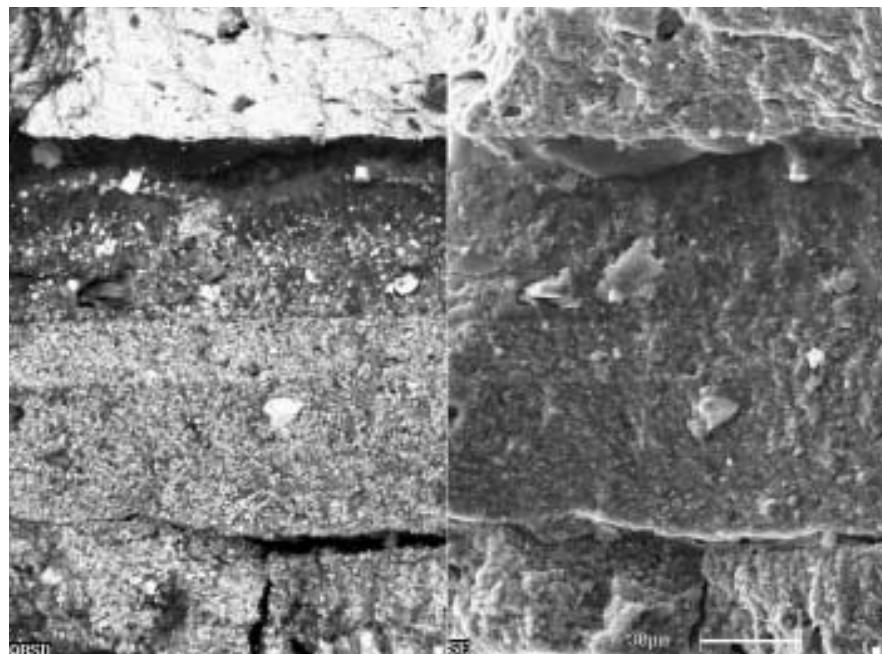
Figura 49 – Pintor 2. Micrografia de fragmento na qual observa-se cinco camadas sobrepostas. Imagem de elétrons retroespalhados (BS). As camadas I, II e IV representam demões de estratos preparatórios com diferentes concentrações de material orgânico a amalgamar cargas de granulometria fina com esparsos grãos maiores. A camada III pareceu a mais singular. Representa uma camada de "regularização intermediária" com grãos muito finos, que interrompe a seqüência estratigráfica que seria peculiar à pintura parietal a óleo. O acabamento fino do estrato sugere que sobre ele poderia ser estendida diretamente uma demão de tinta. No entanto foi aplicada uma outra "massa" mais grosseira sobre a qual foi feita a pintura que vemos. Seria um pentimento? A camada branca (V), que representa o estrato de tinta, foi submetida a EDS. Constitui-se de sulfato de bário (em grande quantidade) e de óxido de zinco que neste estrato tem função de amalgamar o pigmento colorante. O resultado é uma camada de tinta grossa, mal empastada de superfície opaca como se observa na fotomicrografia 50.

Entre os dois primeiros estratos (I e II), compostos predominantemente de óxido de zinco, e no confinante com a tinta (IV) – impregnado de material orgânico –, observa-se uma camada de massa mais fina que as demais (camada III), com características granulométricas de um estrato de acabamento final, pronto para receber tintas. No entanto, essa camada é sobreposta pelo estrato

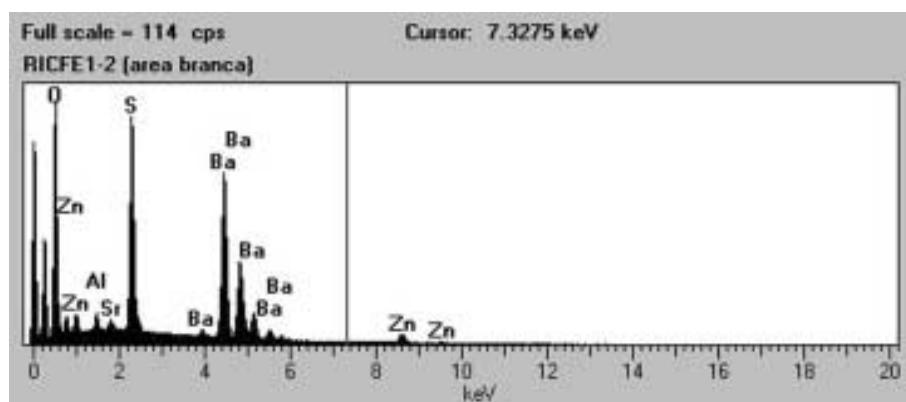
Figura 50 – Pintor 2. Gráfico de EDS da camada V. Caracterização química elementar do composto.

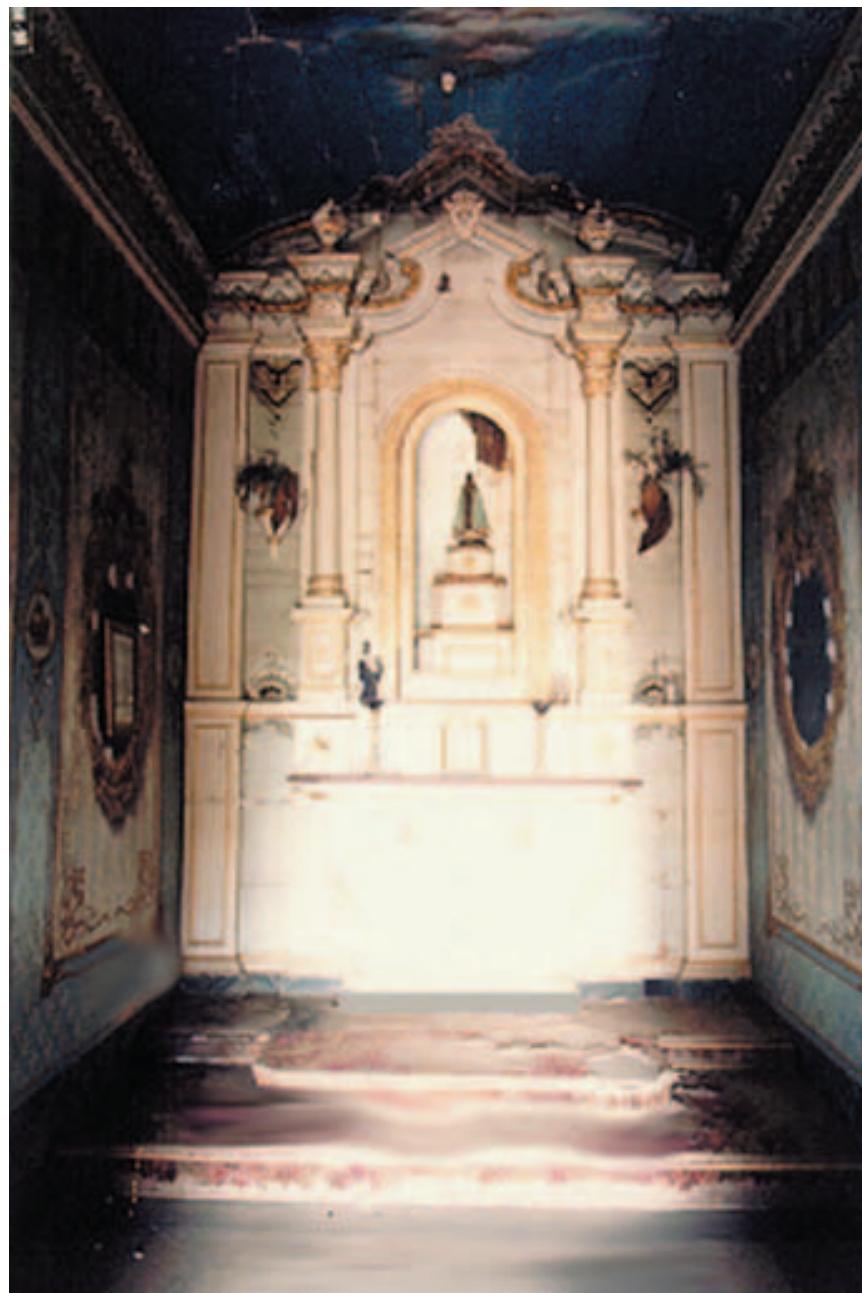
Figura 51 – Pintor 3. Parede da Capela. Área de proveniência do Conjunto de fragmentos E. Fotografia de Marcos Carrilho, 1990.

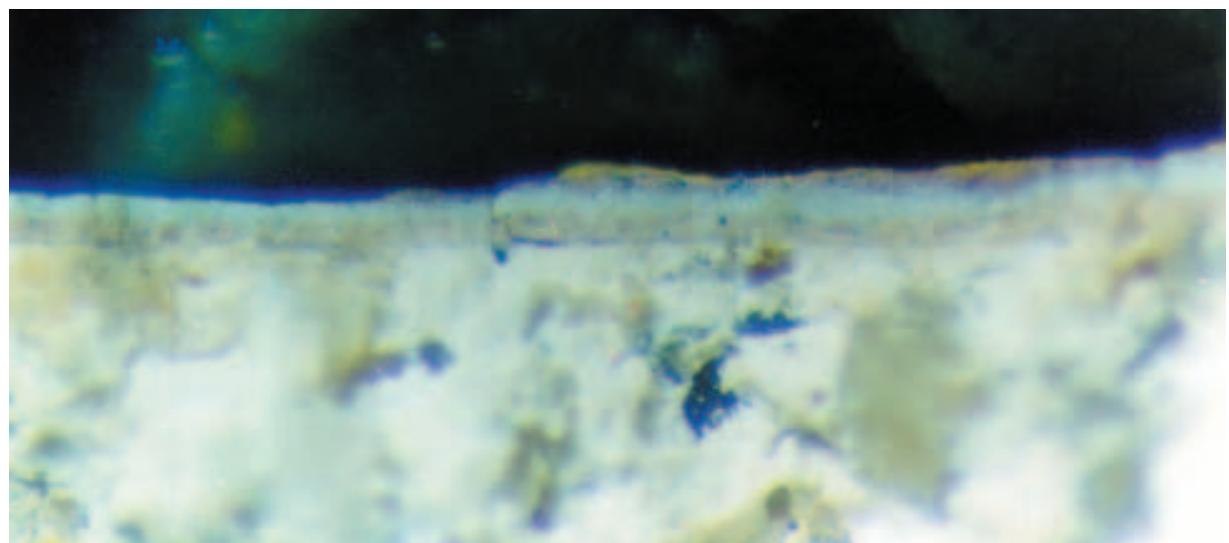
Figura 54 – Pintor 3. Lateral da mostra da figura 53. Observa-se o estrato preparatório, a imprimadura e as camadas de tinta sobrepostas. Imagem de Regina Tirello, 1998.
