Ornamentos de platibanda em edificações de Belém entre os séculos XIX e XX:
inventário e conservação

Anais do Museu Paulista, vol. 25, núm. 3, septiembre-diciembre, 2017, pp. 341-388

Platiband ornaments of cultural buildings in Belém, between the nineteenth and twentieth centuries

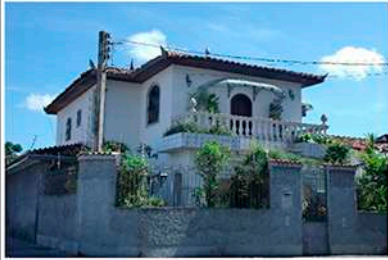
DESCRIÇÃO: Pinha cerâmica, provável que seja de fabricação recente.	
FOTO Nº: 3		FOTO Nº: 4

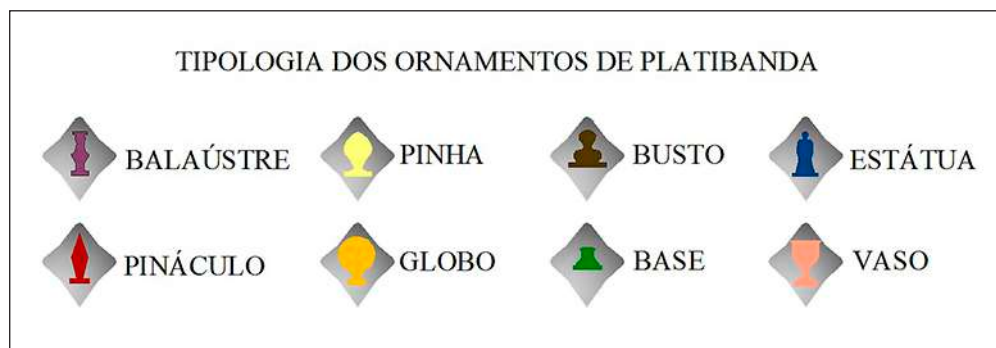
Os resultados foram tratados em gráficos com intuito de auxiliar na sua discussão. A legenda adotada considerou ícones das tipologias mais encontradas com base no levantamento realizado, que correspondem a: estátua, base, balaústre, busto, pinha, pináculo, vaso e globo (Figura 18).

Figura 18 – Legenda aplicada à identificação dos ornatos de platibanda.

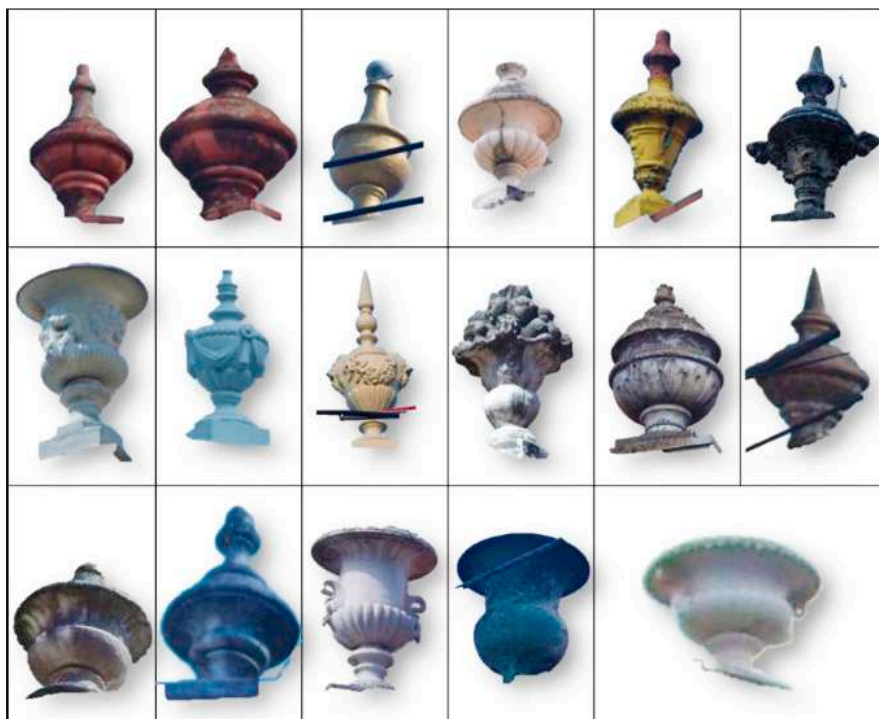
Figura 19 – Variedade de ornamentos da tipologia “vaso” do Centro Histórico da cidade de Belém do Pará e seu entorno.

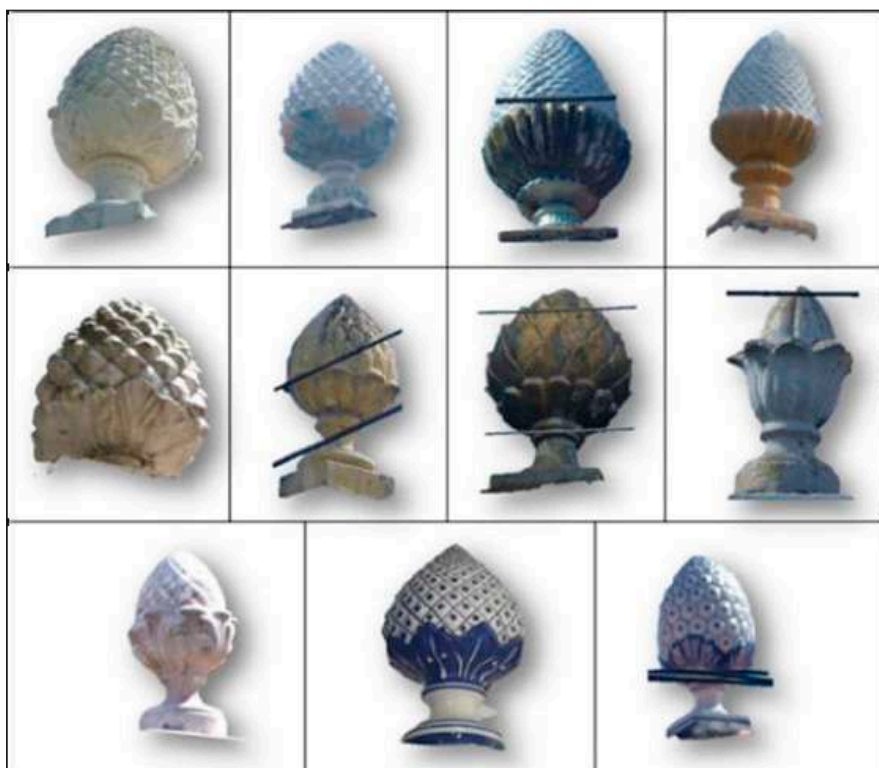
Figura 20 – Variedade de padrões de pinhas do Centro Histórico da cidade de Belém do Pará e seu entorno.

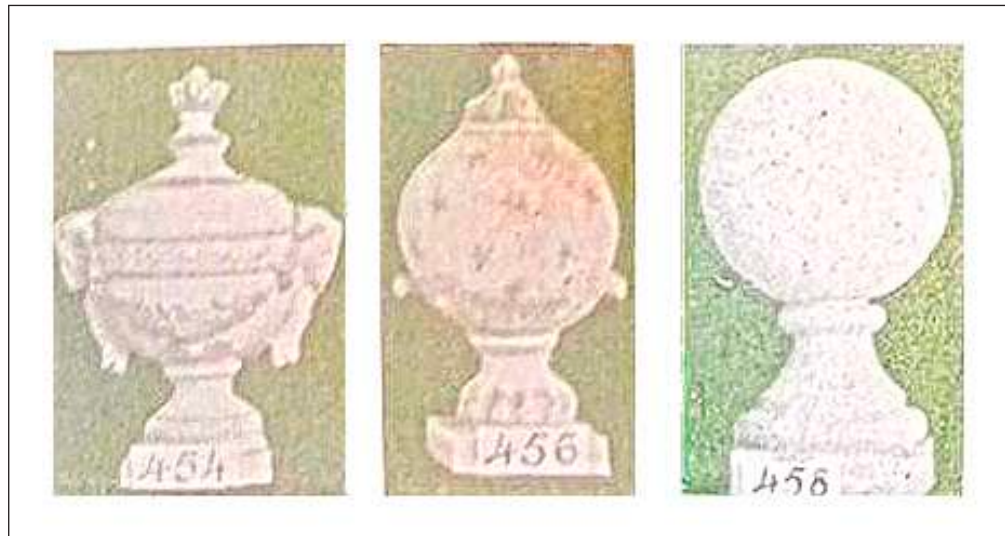
Foram identificadas vinte e uma variações do padrão globo (ou esférico). Essa tipologia tem como forma principal a esfera, e quando apresenta elementos na parte superior fica semelhante a uma compoteira ou pote com tampa, encimado geralmente por pináculos ou variações esféricas de pequena dimensão. Os motivos decorativos geralmente são elementos fitomórficos, principalmente flores e folhas de acanto, apresentando ainda estrelas e lóbulos. No *Catálogo da fábrica de cerâmica e fundição das Devesas* é possível observar essa variação de características decorativas em globos: com cabeças de carneiro, de folhas e lisas (Figuras 21 a 23).

Figuras 21, 22 e 23 – Imagens dos globos disponíveis no *Catálogo da fábrica de cerâmica e fundição das Devesas*, seguindo as seguintes denominações: com cabeça de carneiro; de folhas; lisas. Fonte: *Catálogo da fábrica de cerâmica e fundição das Devesas* – Antonio Almeida da Costa & Cia.. Vila Nova de Gaya (1910).

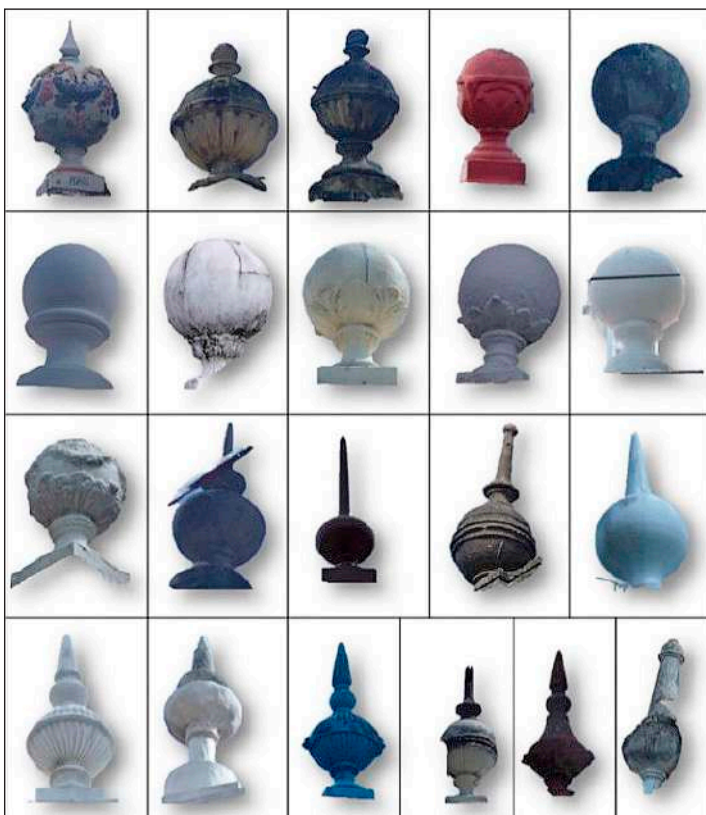
Um exemplar apresenta pintura policromática, enquanto os demais estão com camada de pintura aplicada sobre o vidrado ou correspondem a ornamentos argamassados pintados (Figura 24).

Figura 24: Variedade do padrão globo do Centro Histórico de Belém do Pará e seu entorno.

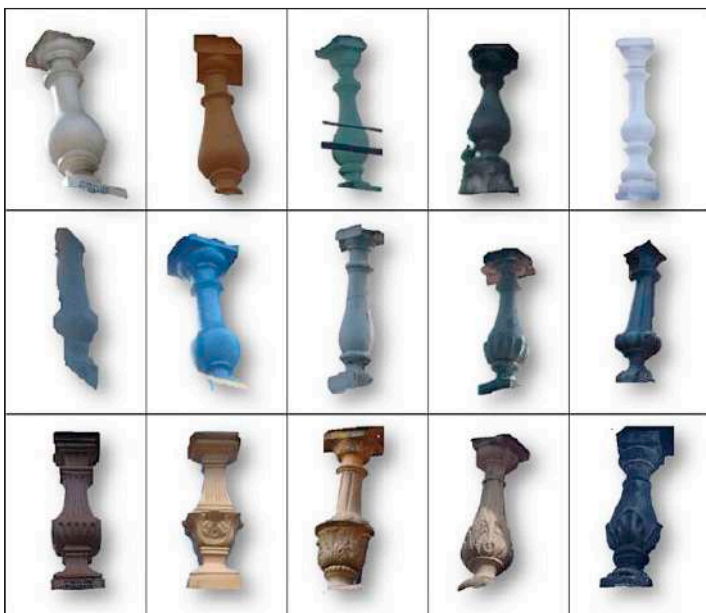
Os motivos decorativos são geralmente constituídos de lóbulos e elementos fitomórficos, porém, podem ser também lisos ou canelados. A maioria dos balaústres possui escapo, que corresponde a filetes na parte superior separando o capitel e a base, e também tem escócias, que são dois filetes ou toros usados na base (Figura 25).

Figura 25: Variedade do padrão de balaústre do Centro Histórico de Belém do Pará e seu entorno.

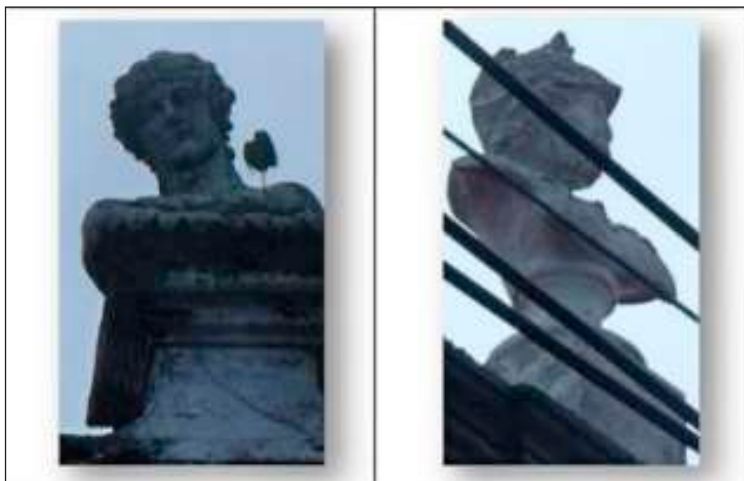
Figura 29 – Variedade de padrão de busto no Centro Histórico de Belém do Pará e seu entorno.

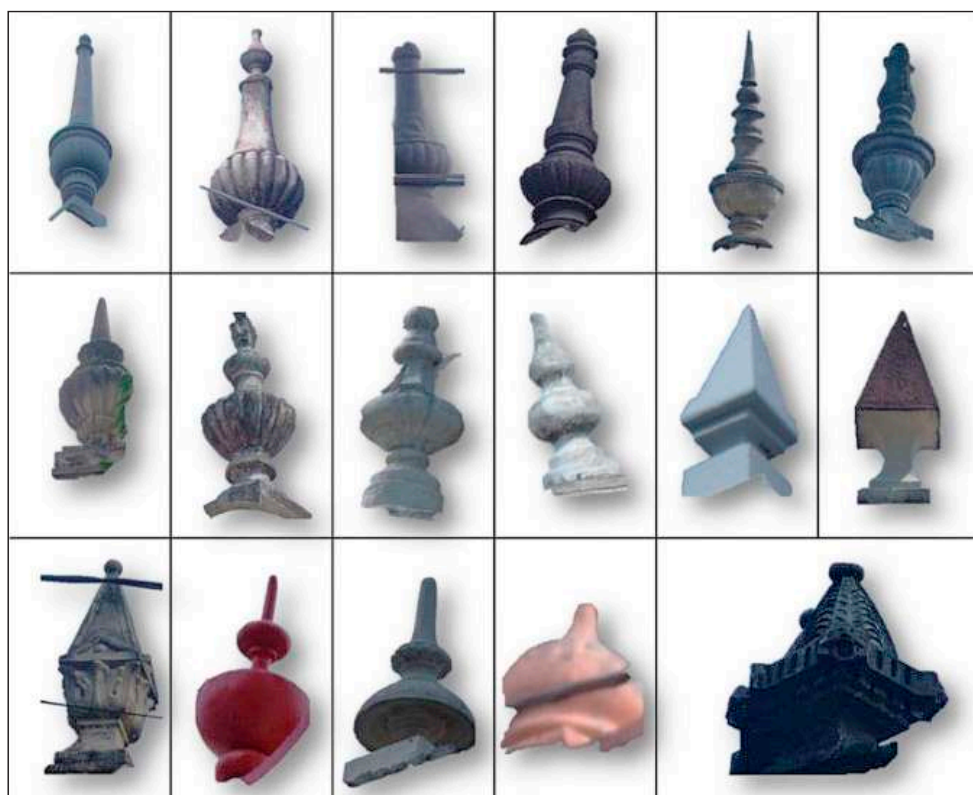
Figura 30 –Variedade de padrões de pináculos do Centro Histórico de Belém do Pará e seu entorno.

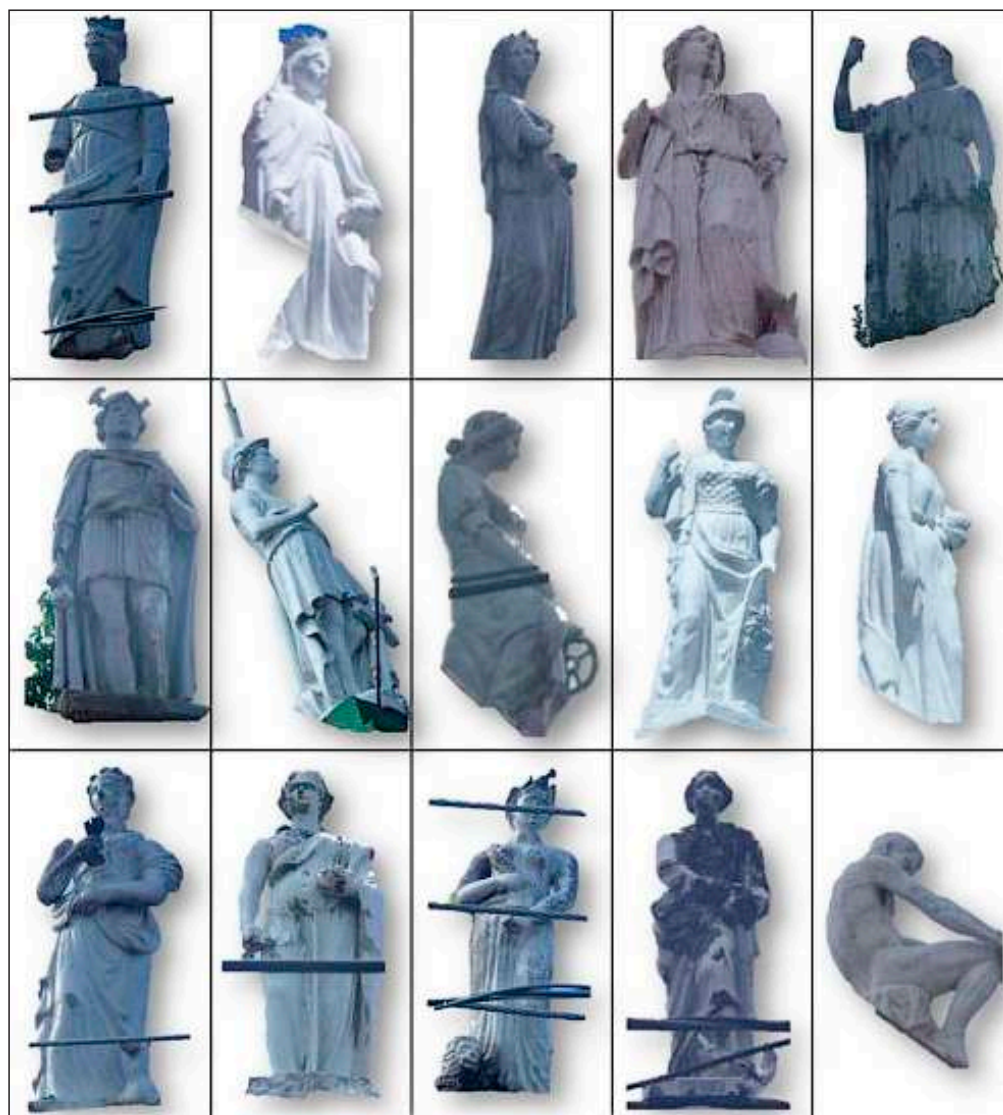
está despida, com proporções perfeitas segundo modelos clássicos, com grande atenção à musculatura humana. No caso das esculturas femininas, a vestimenta se assemelha à utilizada para a caracterização de divindades (Figura 31).

Figura 31 – Variedade de padrões de estátuas do Centro Histórico de Belém do Pará e seu entorno.

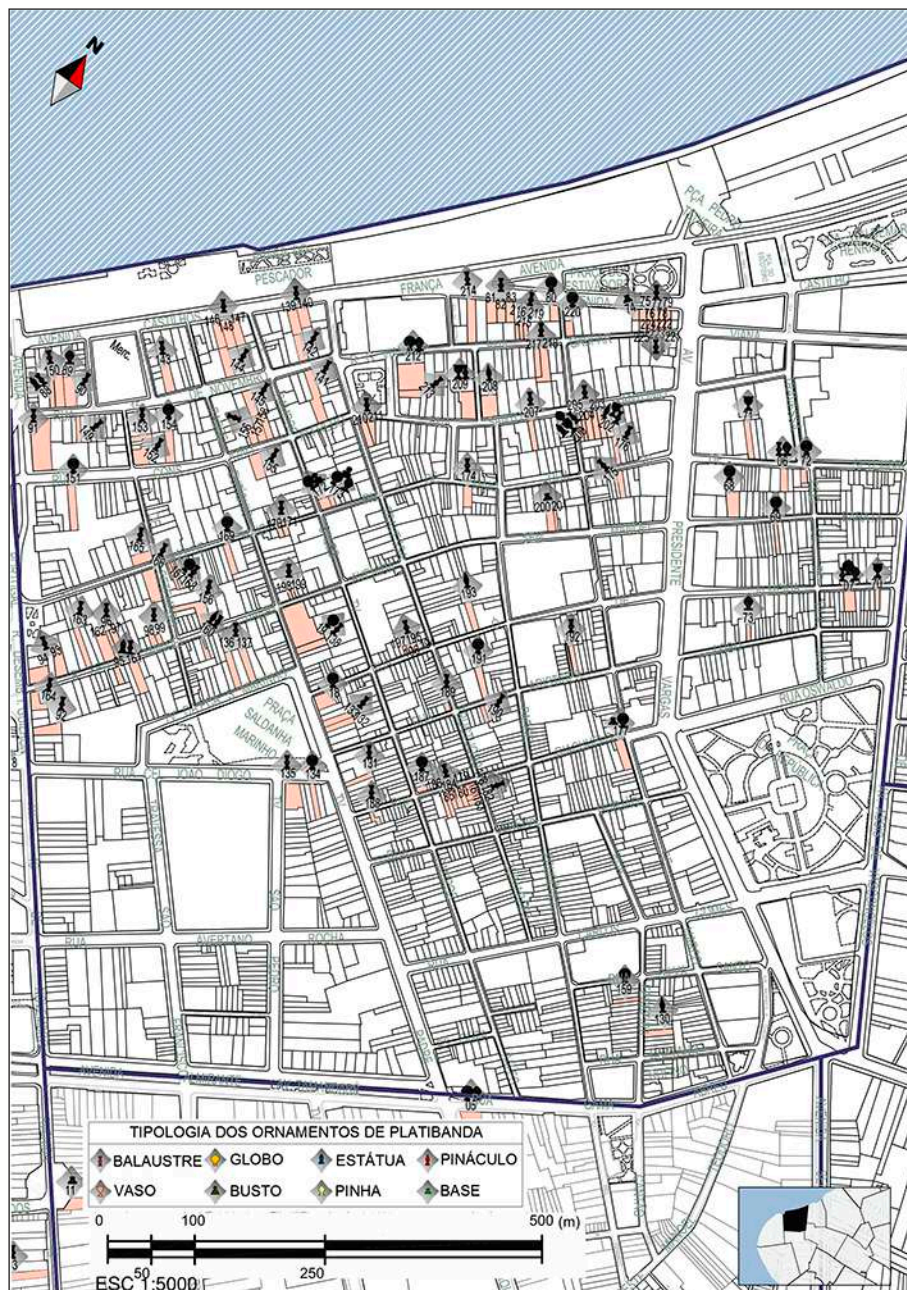
O inventário indica uma concentração maior nas proximidades da orla da baía de Guajará, ou seja, nas partes mais antigas do bairro, e vai diminuindo à medida que avança para o interior da cidade, ou seja, no sentido da expansão urbana (Figura 34).

Figura 34 – Edificações com ornamentos de cerâmica vitrificada em platibanda no bairro da Campina.

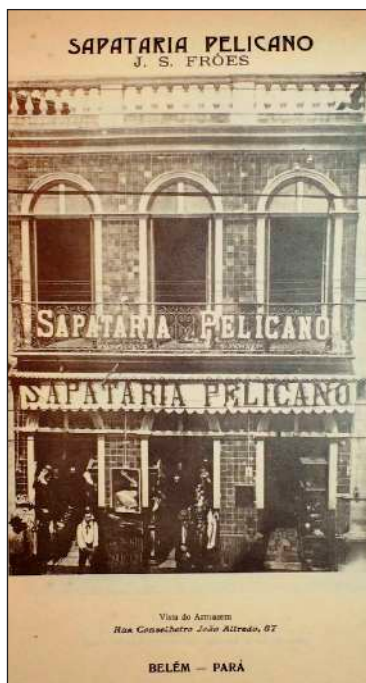
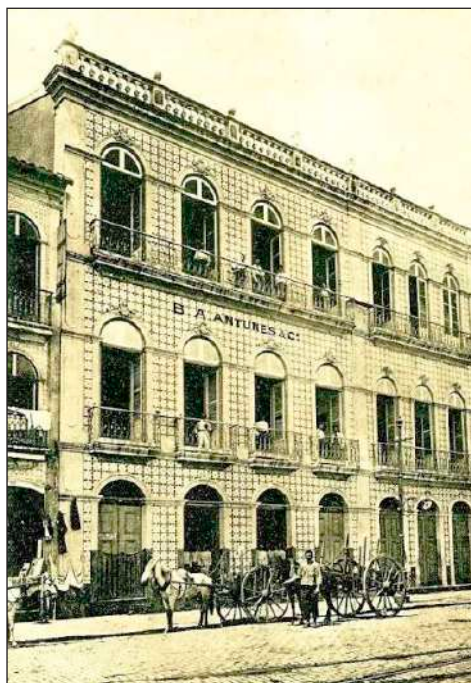
Nessa região da cidade, predominam sobrados, que priorizavam o uso comercial no andar térreo e o habitacional nos andares superiores, alinhados na testada do lote e em uma das laterais do terreno, sendo a fachada lateral oposta recuada. Tais edificações seguiam o padrão usado tipicamente em Portugal no século XIX (Figuras 36 e 37).

Figuras 36 e 37 (ao lado) – Exemplares de tipologias de edificações de dois e três pavimentos, com térreo de uso comercial: A) Sapataria Pelicano, J. S. Frões, Rua Conselheiro João Alfredo, 87; e B) Casa Commercial Antunes, Rua da Indústria. Nota-se a presença da platibanda balustrada em ambas as construções. Fonte: Indicador Ilustrado do Estado do Pará - Parte II (1910).

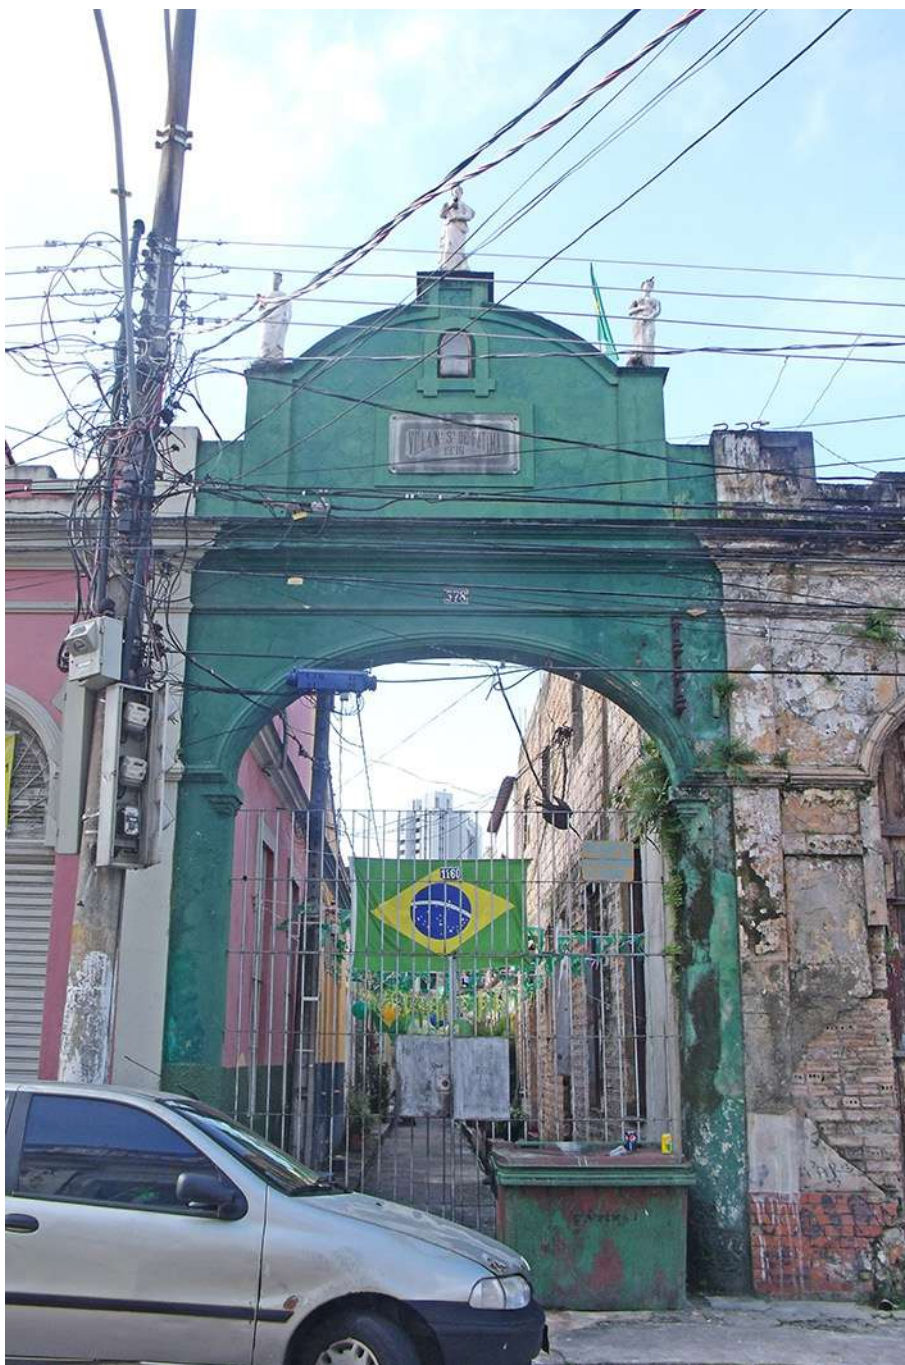
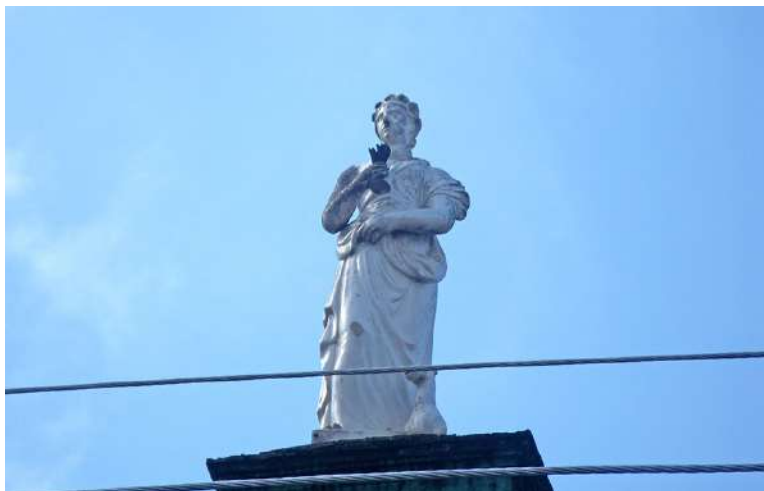
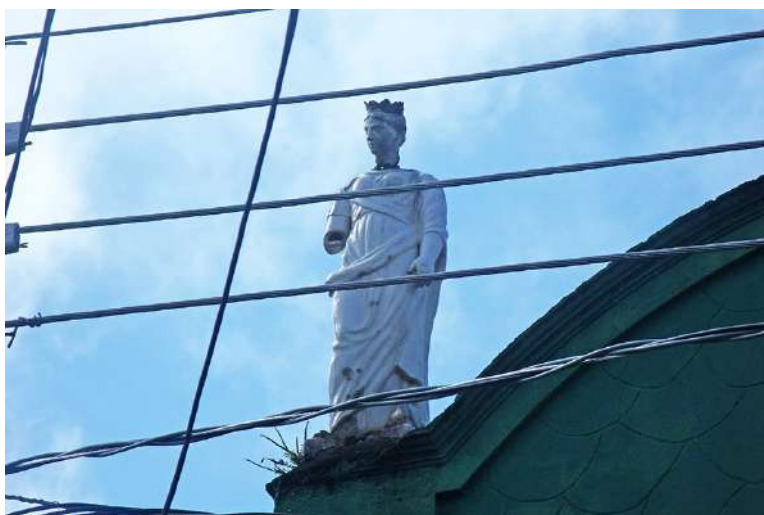
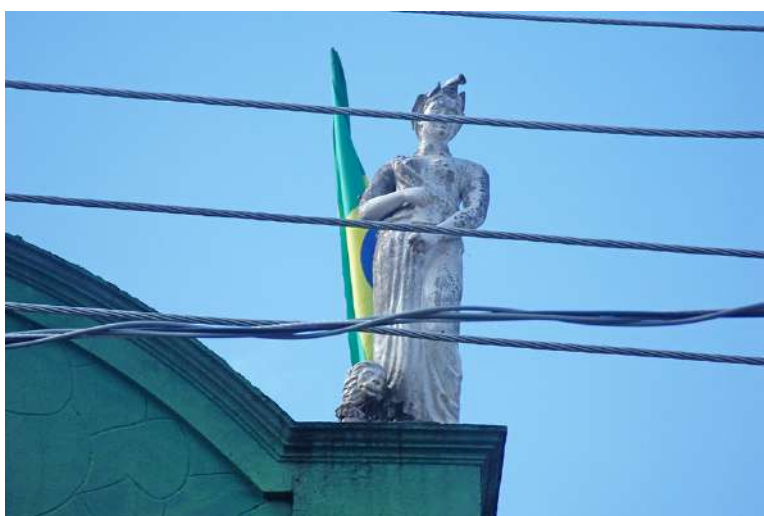
Nesse bairro havia indústrias, armazéns, fábricas, oficinas, lojas, galpões e vilas de trabalhadores das respectivas fábricas. Em 1910, Lemos adotou política de concessões para realizar o saneamento, urbanização e construção do Mercado do Reduto.⁴⁵ A grande quantidade de ornatos que interessam a este artigo nesse bairro ocorre possivelmente devido à proximidade com o porto e ao período de ocupação urbana que ocorreu no auge da Belle Époque (Figura 40). Vale ressaltar que a ornamentação de cerâmica vitrificada também foi usada nos pórticos de vilas operárias, como é possível observar na Rua 28 de Setembro, situada no ícone 60 do mapa (Figuras 41 a 44).

Figuras 41, 42, 43 e 44 – Pórtico da vila operária localizada no bairro do Reduto com três estátuas de cerâmica vitrificada.

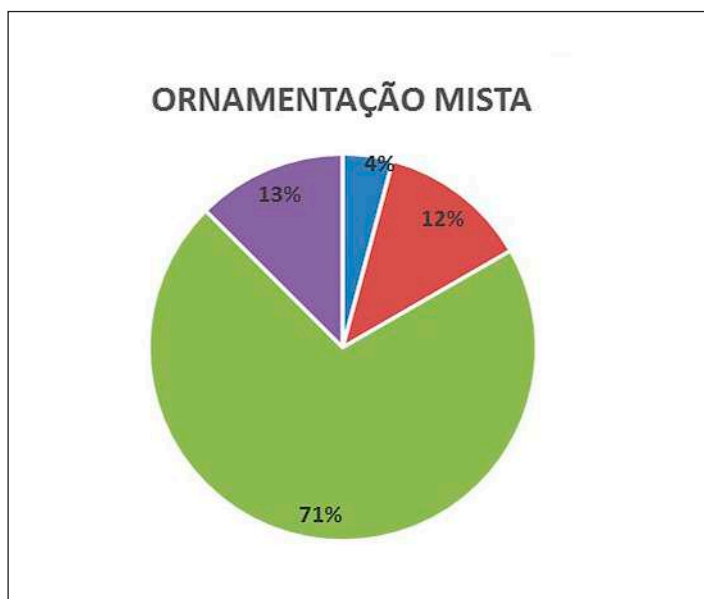
O uso de mais de um tipo de ornamento em platibanda é comum no Brasil, contudo, na cidade de Belém é possível constatar que, aproximadamente 10%, ou seja, 24 dos imóveis catalogados, têm essa decoração mista.

Figura 47 – Edificações que utilizam mais de um tipo de ornamento por bairros do Centro Histórico e seu entorno.

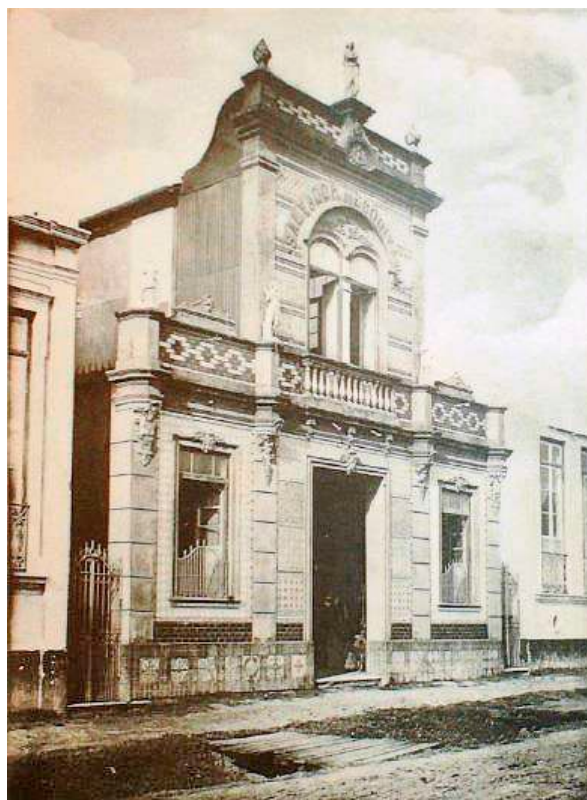
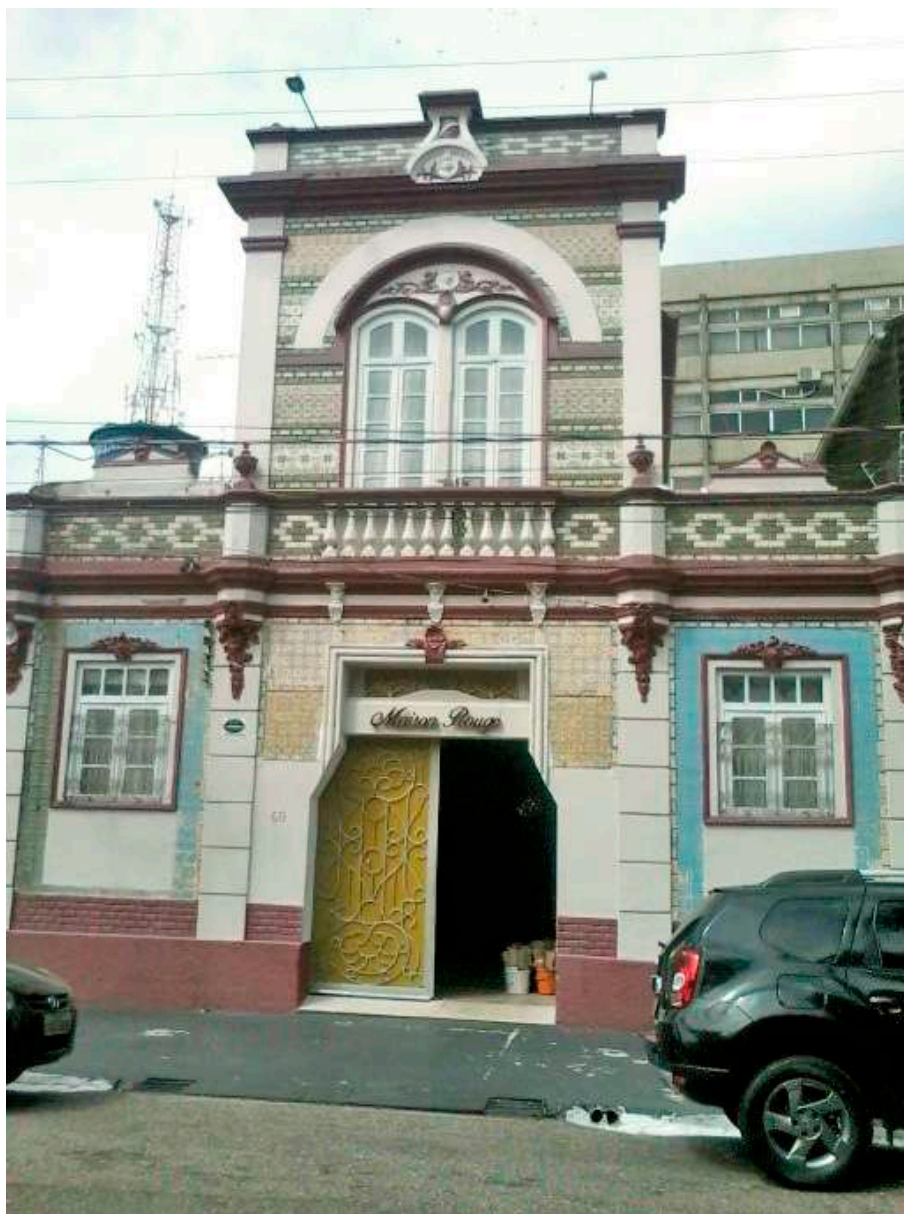
A arquitetura neoclássica e eclética caracteriza-se por revivalismos e, no caso dos ornamentos em questão neste artigo, resgata e reelabora modelos clássicos da antiguidade romana. As simbologias dos ornamentos nas edificações representavam erudição e reforçavam as virtudes defendidas no período. É de grande relevância cultural que esses ornamentos sejam conservados nas platibandas, visto que esse modelo de decoração de fachadas marca um período de riqueza e sofisticação que caracteriza a época áurea da borracha. Os exemplares existentes sofrem o processo acelerado de subtração de ornamentos de platibanda das edificações em vários casos na cidade, e isso continua ocorrendo de forma crescente (Figuras 52 e 53).

Figuras 52 e 53 – Exemplar da fachada descaracterizada de um antigo estabelecimento de vendas de materiais de construção, “Salvador, Mesquita & C^o Constructores”, localizado na Travessa São Francisco, n^o 10, em Belém do Pará. Na primeira imagem, vê-se o imóvel no ano de 1910 e a segunda fotografia data de 2016, em que se nota a descaracterização do imóvel. Referente aos ornamentos, observa-se o desaparecimento da estátua, que adornava o centro da platibanda, das duas pinhas que ornavam as pontas e de quatro estátuas, que se situavam na altura do balcão, na direção da marcação de quatro colunas. Fonte: Indicador Ilustrado do Estado do Pará - Parte II (1910). Na página ao lado, fotografia de Tainá Arruda, 2015.
