Mercator - Revista de Geografia da UFC, vol. 10, núm. 21, enero-abril, 2011, pp. 161-170
Universidade Federal do Ceará
Fortaleza, Brasil

PERDAS DE ÁGUA E SEDIMENTO EM DIFERENTES SISTEMAS DE MANEJO NO SEMIÁRIDO DA PARAÍBA

Water and Soil Losses in Different Management Systems in Semiarid Region of Paraíba

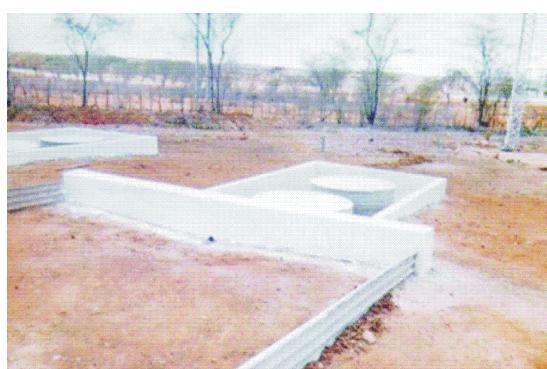
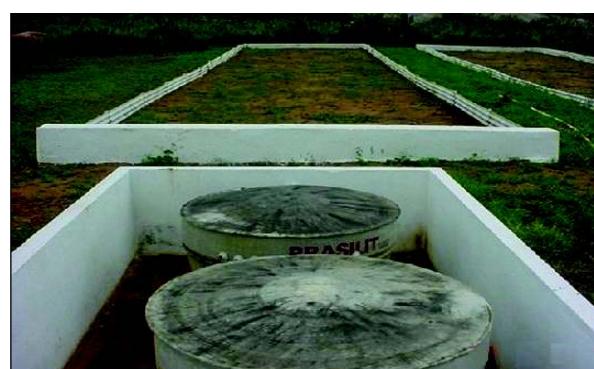
Figura 1 - Parcelas de erosão na Bacia Experimental de São João do Cariri: (A) Vista da Parcela 1 (desmatada), e (B) Detalhe dos tanques para coleta de dados.

A avaliação da influência dos diferentes sistemas de manejo do solo nas perdas de água e sedimento foi realizada comparando-se os dados observados de lâmina escoada e de erosão produzidos em duas parcelas de 100 m² (4,5 - 22,2 m). As parcelas de erosão foram mantidas sob condições distintas no que tange à cobertura do solo. Uma descrição mais detalhada das características das parcelas é apresentada na Tabela 1. As Figuras 2A e 2B mostram respectivamente a Parcela 1 (desmatada) e os detalhes dos tanques coletores de sedimentos e de lâmina escoada das parcelas de erosão. Após cada evento de chuva as amostras da enxurrada são retiradas dos tanques coletores das parcelas para a determinação das perdas de solo e água, de acordo com as recomendações de Cadier et al. (1983).

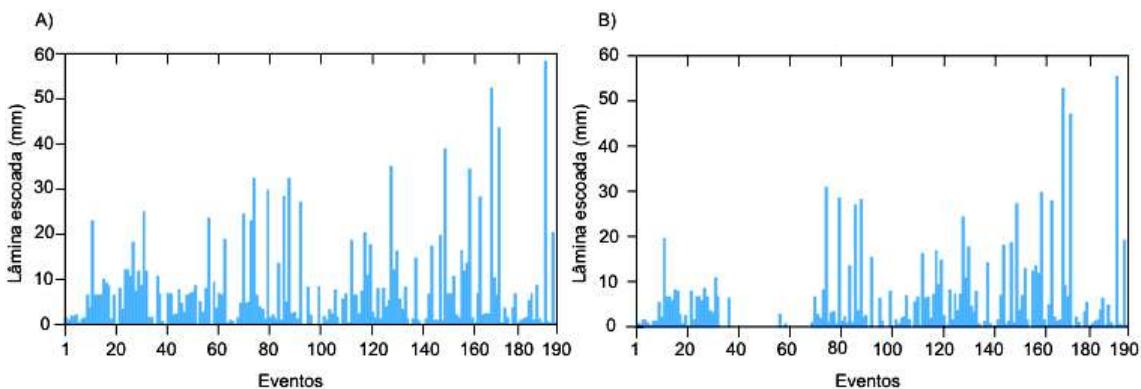
As Figuras 2A e 2B mostram a representação gráfica de todos os eventos de perda de água registrados nas duas parcelas da BESJC. Nota-se que os eventos extremos de lâmina escoada foram semelhantes em ambas as parcelas, com exceção dos picos em alguns eventos isolados. Percebe-se também uma pequena diferença em relação aos valores das médias observadas, 7,56 mm na Parcela 1 e 5,45 mm na Parcela 2.

Figura 2 - Lâmina escoada nas parcelas de São João do Cariri: (A) Parc. 1, e (B) Parc. 2.

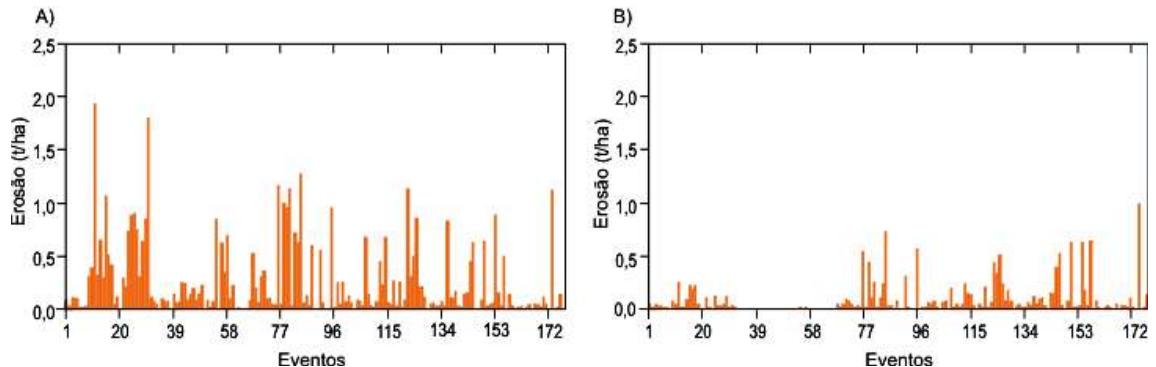
Na Parc. 1, os valores observados de erosão variaram entre 1,1 e 14,4 t ha⁻¹, enquanto que, na Parc. 2, os valores observados são da ordem de 0,1 a 3,3 t ha⁻¹, ou seja, valores menores quando comparados com a Parc. 1. Isto mostra que existe influência direta da cobertura vegetal sobre as perdas de solo e água. A representação gráfica de todos os eventos registrados nas duas parcelas da BESJC mostra que os eventos mais extremos de perdas de solo foram distintos quando comparados evento a evento (Figuras 3A e 3B).

Figura 3 - Erosão nas parcelas de erosão em São João do Cariri: (A) Parcela 1, e (B) Parcela 2.

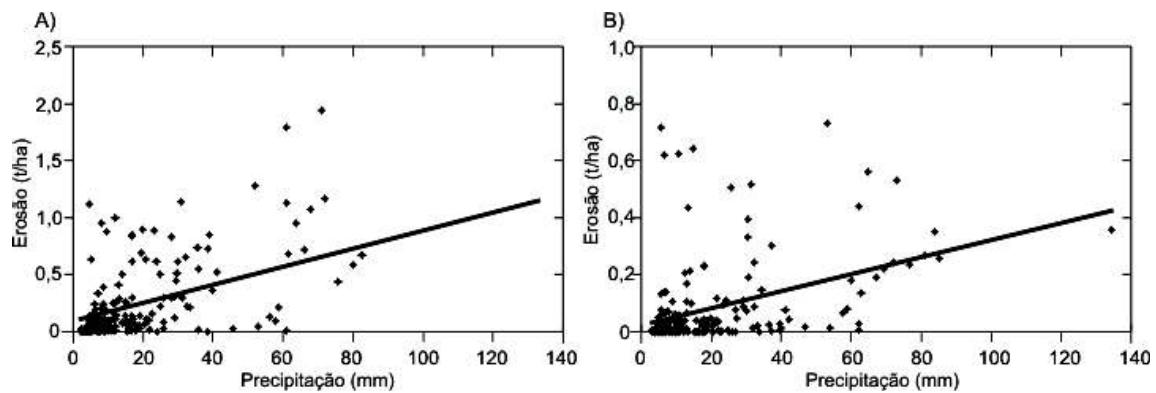
Nas Figuras 4A e 4B estão apresentadas as relações entre os dados observados de precipitação e erosão medidos nos eventos que geraram perdas de solo, ocorridos nas Parc. 1 e 2. Percebem-se a distribuição de todos os valores de perdas de solo para ambas as parcelas comparando-se com as precipitações observadas.

Na Parcela 1 (desmatada) os maiores valores registrados foram da ordem de 2 t ha^{-1} , enquanto na Parcela 2 (com cobertura vegetal) os maiores valores não atingiram $0,8 \text{ t ha}^{-1}$, mostrando assim, a eficácia da caatinga, contra as perdas de solo. A caatinga e sua rugosidade hidráulica impostas ao escoamento superficial são fatores que influenciam na redução exponencial das perdas de solo. Segundo Santos et al. (2009) nas áreas em que ocorre a erosão laminar e a energia de impacto das gotas de chuva é decisiva nos processos de desagregação e transporte de partículas pelo escoamento, os resíduos vegetais na superfície podem reduzir consideravelmente a erosão hídrica.

Figura 4 - Relação entre precipitação e erosão nas parcelas de São João do Cariri: (A) Parcela 1, e (B) Parcela 2.

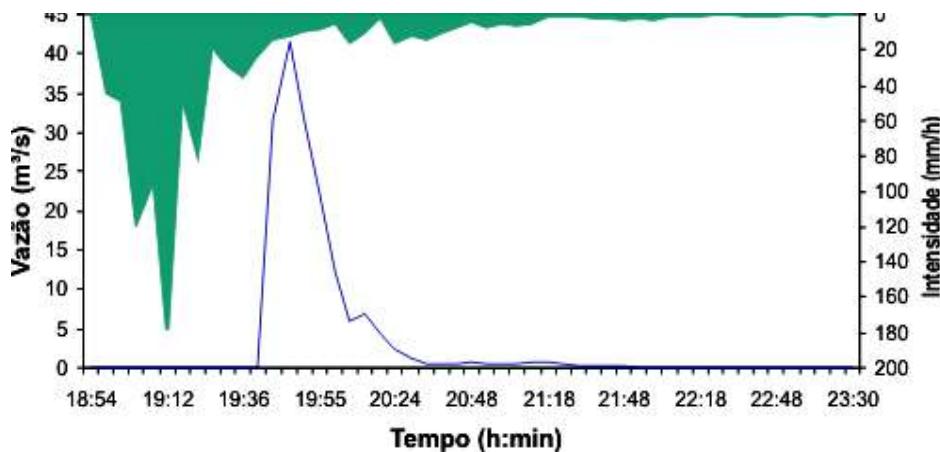
A Figura 5 mostra o hietograma da cheia de 15/02/2002. Observa-se que o evento começou às 18:55, o escoamento superficial iniciou 24 minutos a partir do início da chuva, o pico da vazão ocorreu 19 minutos após o início do escoamento e a maior intensidade ocorreu às 19:12. O evento da cheia de 15/02/2002 produziu um total de sedimentos de $205,96 \text{ kg ha}^{-1}$.

Figura 5 - Hietograma da cheia de 15/02/2002, com hidrograma parcial correspondente na microbacia 1.

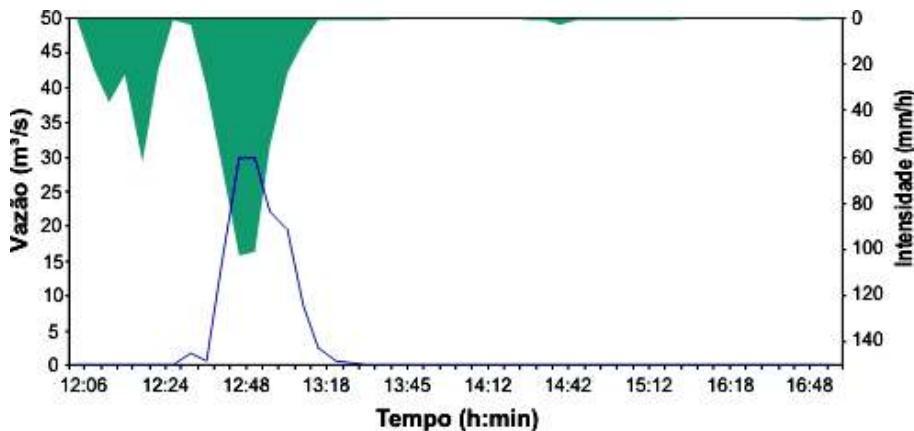
A Figura 6 apresenta comportamento semelhante ao hidrograma da Figura 6, mostrando a rápida resposta entre o tempo de empoçamento e o início do escoamento superficial, produzindo um total de sedimentos da ordem de 149,76 kg ha⁻¹. Deve-se destacar que os solos na região semiárida apresentam características granulométricas e mineralógicas distintas de outros solos existentes no Brasil, o embasamento cristalino e a pequena espessura de solo são condicionantes para que chuvas com pequena duração, mas com significativa intensidade, causem eventos expressivos de produção de sedimentos.

Figura 6 - Hietograma da cheia de 06/03/2002, com hidrograma parcial correspondente na microbacia 1.

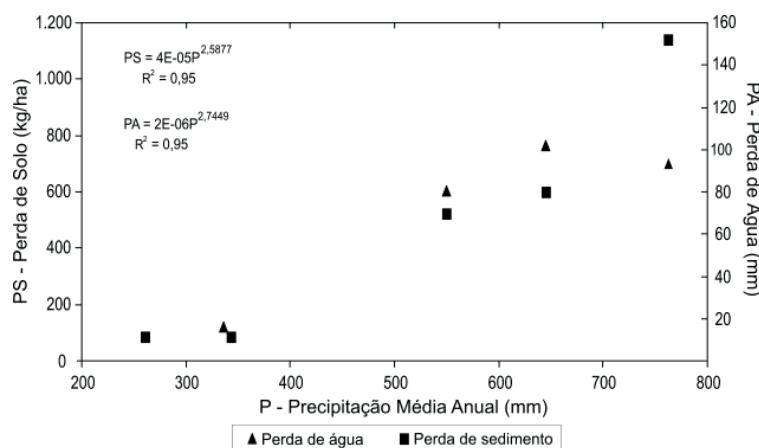
A Figura 7 mostra as perdas de sedimento e água anuais em função da precipitação média anual na microbacia 1. Verificou-se que em praticamente todos os anos as perdas de água e sedimento tiveram grandezas muito próximas, com exceção para o ano de 2000, que registrou valores distintos da relação entre perdas de sedimento e água da ordem de 1.139,4 kg ha⁻¹ e 92,72 mm, respectivamente (Figura 8).

Figura 7 - Perdas de sedimento (PS) e água (PA) anuais em função da precipitação média anual na microbacia 1.
