Souza Pereira da Costa, Maria Tereza; Galvão Araújo e Oliveira, Niédja Maria
AVALIAÇÃO GEOAMBIENTAL DA ZONA COSTEIRA DO BAIRRO DE CANDEIAS, PERNAMBUCO
Mercator - Revista de Geografia da UFC, vol. 8, núm. 17, septiembre-diciembre, 2009, pp. 163-179
Universidade Federal do Ceará
Fortaleza, Brasil

AVALIAÇÃO GEOAMBIENTAL DA ZONA COSTEIRA DO BAIRRO DE CANDEIAS, PERNAMBUCO

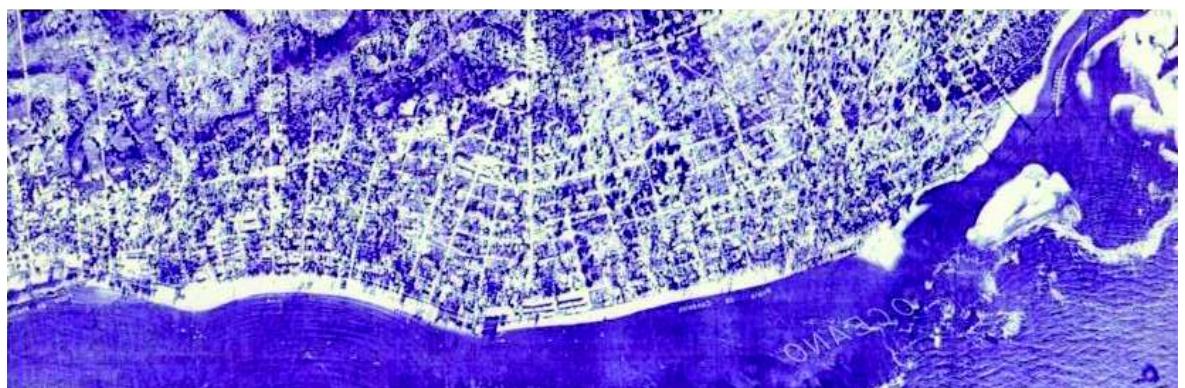
Figura 2 - Ortofotocarta obtida em 1974, mostrando a existência de uma linha de costa bordejada por uma praia arenosa, contínua até a margem esquerda do estuário.

Através da análise da linha de costa, com imagens de ortofotocartas dos anos de 1974 e 1986 (Figuras 02 e 03, respectivamente), pode-se identificar uma regressão da mesma quando se visualiza uma perda substancial de areia nas praias.

A comparação das ortofotocartas permitiu calcular a evolução da linha de costa nesse intervalo de tempo, definir taxas de erosão/sedimentação e o grau de vulnerabilidade da costa. No presente estudo, o grau de vulnerabilidade foi determinado em função da tendência e recuo ou progradação da linha de praia. Associando esta vulnerabilidade com o grau de urbanização e de intervenções na faixa costeira, é possível fazer uma avaliação dos riscos que apresenta cada setor da praia. Analisando as imagens dos anos de 1974 e 1986, se vislumbrou uma agradação no setor da área de estudo, (Figuras 02 e 03).

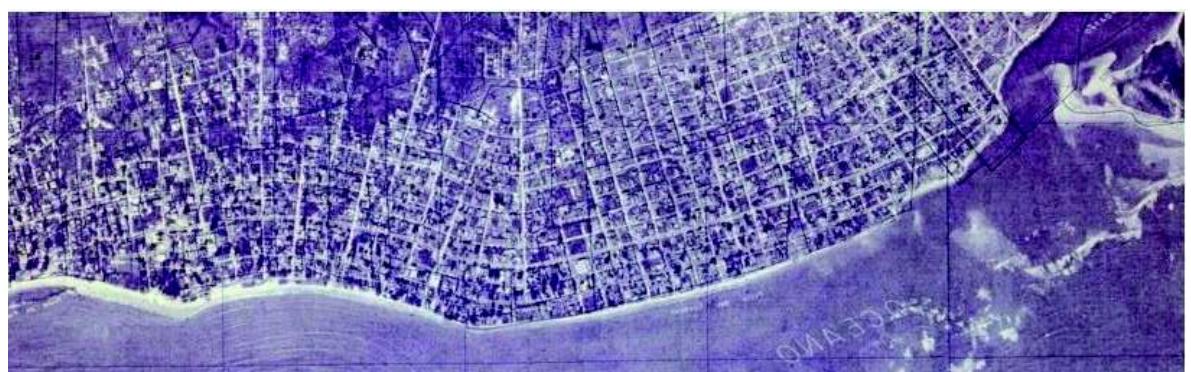
Figura 3 - Ortofotocarta obtida em 1986, mostrando a redução da faixa arenosa ao longo das praias e a acentuada erosão na margem esquerda do estuário.

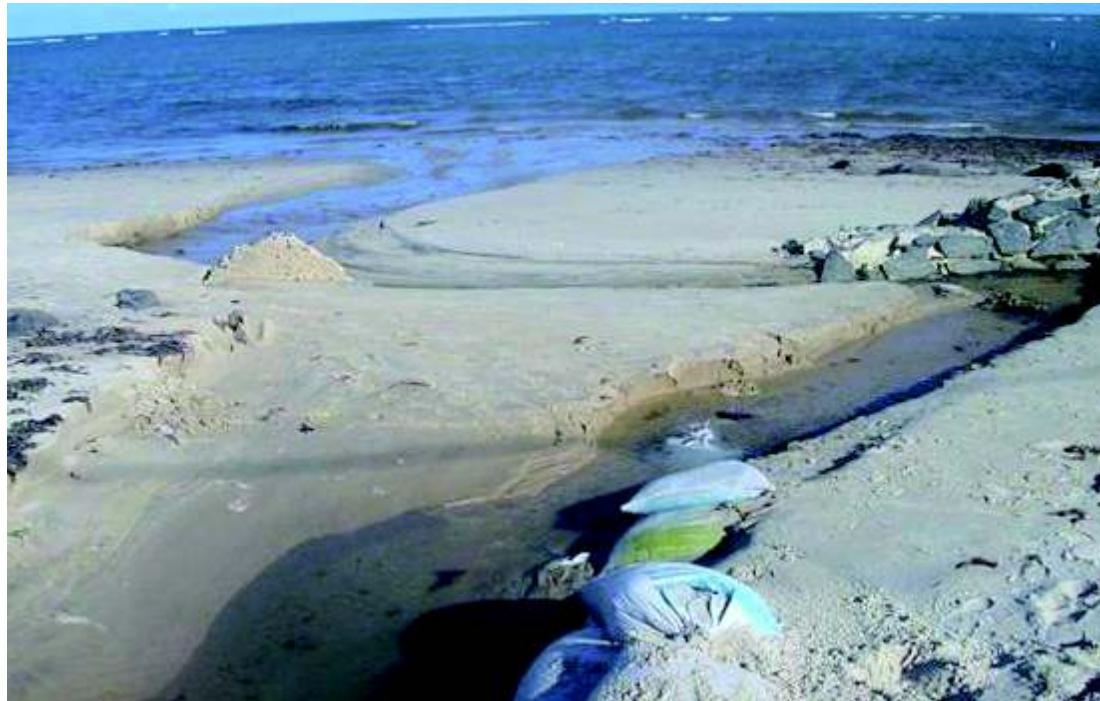
O referido perfil não difere das características do perfil anterior, onde se observa a presença das estruturas duras representadas por espingões e muros de contenção, como também a falta de ordenamento no processo de urbanização, e a consequência da falta de saneamento básico do município, evidenciada pelas descargas de esgoto sanitário diretas para o oceano (Figura 4).

Figura 4 - Detalhe da emissão direta de esgoto doméstico. Ao fundo, observa-se presença de enrocamentos, Perfil 2.
Fonte: A autora. 2005.

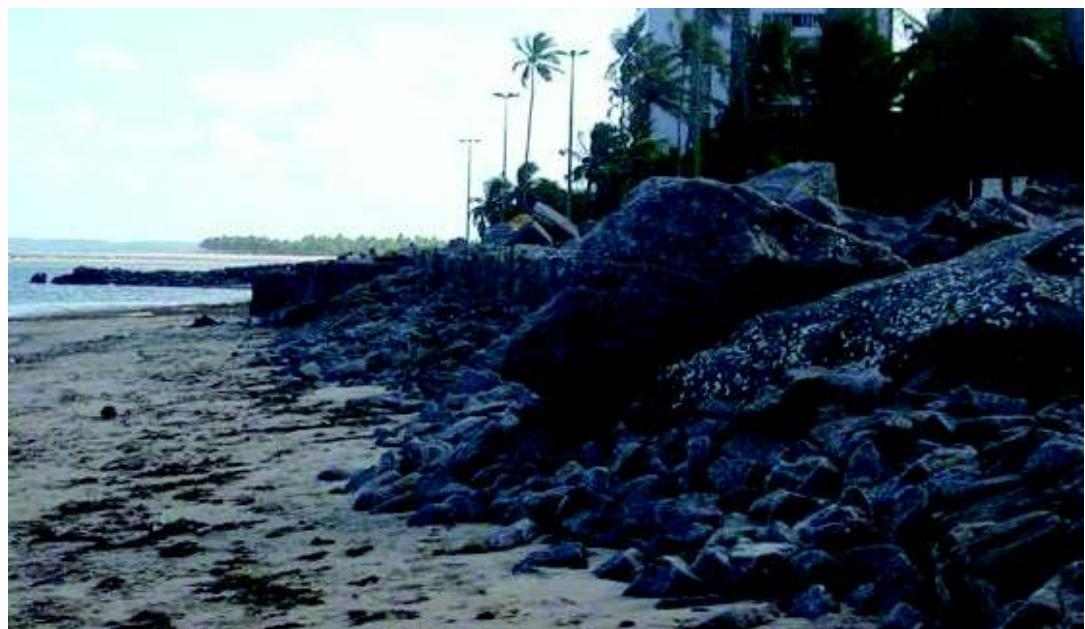
O perfil P-3 está localizado entre a Latitude 8°12,70 S e Longitude 34°55,12 W. Trata-se de uma área reconhecida por um processo erosivo já observado em períodos anteriores, inclusive identificados nas ortofotocartas representadas pelas figuras 2 e 3.

A taxa média de erosão anual é de 48,91 m³/m/ano (com demonstração de superioridade com relação às encontradas em P-1 e P-2). Tal taxa de erosão pode ser justificada através da forma de proteção executada. A construção de espigões nos outros perfis não apresenta a mesma identidade, nesta área a disposição da proteção é paralela (enrocamento), o que minimiza a ação da energia das ondas, interceptando, todavia, a penetração de sedimentos para retroalimentação da praia, através da corrente de deriva litorânea.

Figura 5 - Aspecto geral do trecho da Praia no Perfil 03. Fonte: A autora. 2005.

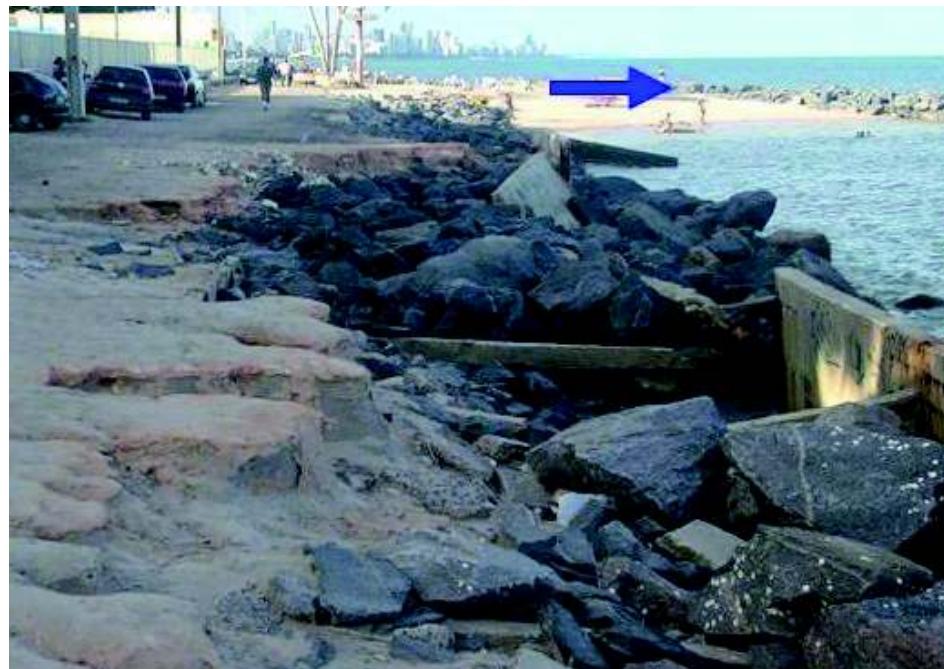
O perfil P-4, localizado entre a Latitude 8°11,59'S e Longitude 34°54,86'W, junto ao clube SESC de Piedade, apresentou, durante o período de estudo, uma leve tendência à acumulação de sedimento a barlamar por efeito de um espião (Figura 6), enquanto que a sotamar, a erosão foi intensa. Ocorreu um processo de engordamento artificial, entretanto, o problema não teve solução face à técnica utilizada. A reposição foi realizada com sedimentos do rio, quando deveria ser com os sedimentos dos bancos de areia da plataforma (Figura 6).

Figura 6 - Perfil 04, demonstrando uma acumulação de sedimentos em função da construção de um espião indicado com a seta.

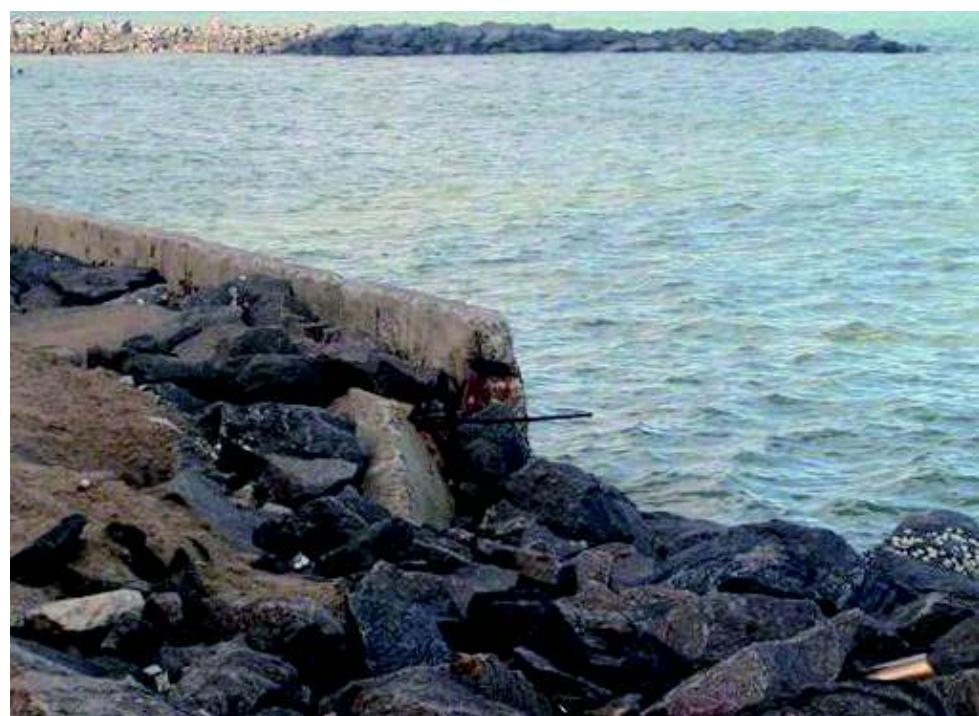
A erosão marinha, nas zonas costeiras, é um problema que está intimamente associado à falta de um planejamento urbano. Outros fatores de ordem ambiental atuam fortemente para agravar este problema dentre os quais, aterros indiscriminados dos mangues e obras de engenharia que, quando executadas sem critérios globais, podem agravar ou provocar erosão nas áreas adjacentes.

Figura 7 - Exemplo de construção artificial contribuindo diretamente para a erosão acelerada no perfil 04.

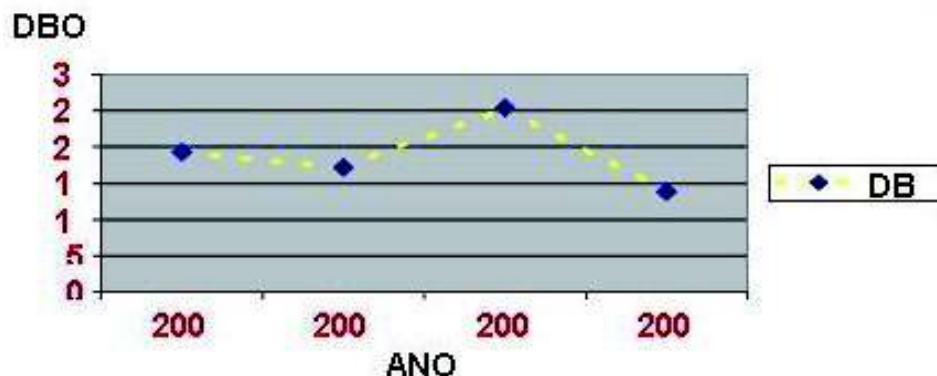
A exploração indiscriminada de areias das dunas, pós-praia e antepraia, para construção civil, agrava seriamente o déficit de sedimento nas praias, e acelera seu processo de emagrecimento. Grande concentração de construções: edifícios, passeios, estradas, diques, entre outros no domínio litoral, sobre as dunas frontais e a pós-praia, além de agredir a paisagem, contribuem para aumentar a erosão das praias, que ficam amputadas de setores responsáveis pelo seu equilíbrio. A concentração das mais variadas construções, desencadeia a contaminação da praia e a diminuição da qualidade da água, com efluentes de esgoto domésticos e industrial, despejados sem nenhum tratamento prévio. Um grave problema de poluição foi confirmado pelos índices de DBO, OD e Coliformes no local, monitorados pela CPRH no período de 2001 a 2004, aferidos na foz do Rio Jaboatão como se confirmam nas figuras 8, 9 e 10.

Figura 8 - Índice de DBO monitorado pela CPRH na foz do rio Jaboatão no período de 2001 a 2005.

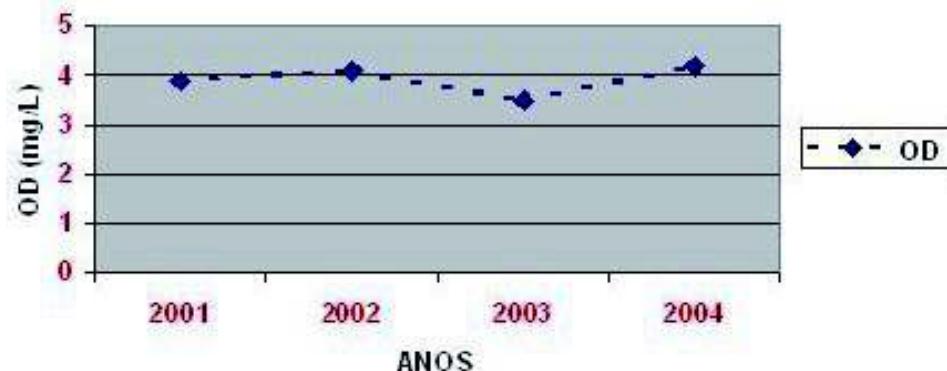
Figura 10 - Índice de OD monitorado pela CPRH na foz do rio Jaboatão no período de 2001 a 2004.
