de Gois, Luis Augusto; Galvão Araújo e Oliveira, Niédja Maria; do Amaral Vaz Manso, Valdir  
**PROCESSOS EROSIVOS COSTEIROS DA PRAIA DE BOA VIAGEM**  
Mercator - Revista de Geografia da UFC, vol. 12, núm. 27, enero-abril, 2013, pp. 111-133  
Universidade Federal do Ceará  
Fortaleza, Brasil

# PROCESSOS EROSIVOS COSTEIROS DA PRAIA DE BOA VIAGEM

**shoreline erosion in the Boa Viagem beach, Recife-PE**

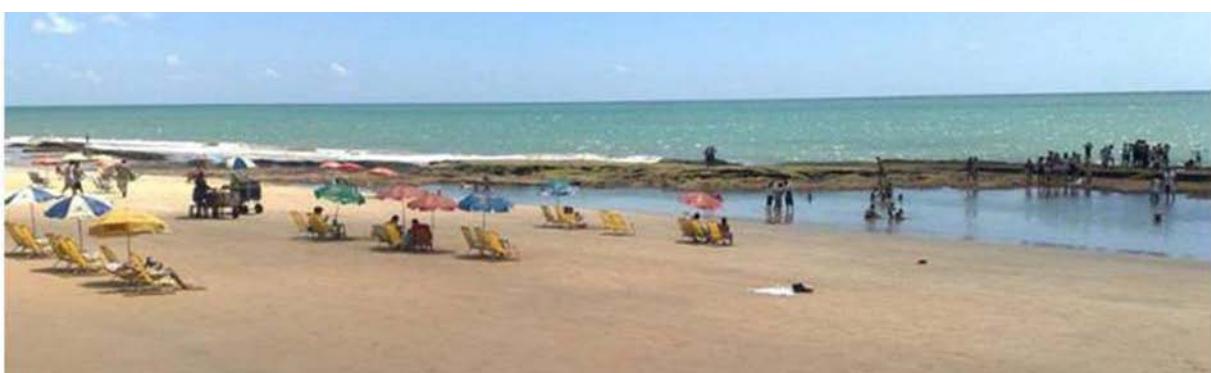
Um dos traços morfológicos mais característicos do litoral é a presença constante de beachrocks (linhas de recifes) na plataforma continental interna, paralelos à costa (Figura 2).

Figura 2 – Praia de Boa Viagem: presença de beachrocks na costa pernambucana

Essas formações, além de se constituir em uma proteção natural à costa, absorvendo parte da energia das ondas incidentes, exercem uma forte influência no padrão das correntes e servem de substrato para o desenvolvimento de algas e corais, que, por sua vez, formam recifes, geralmente, de forma e contorno irregulares. Essas formações recifais desempenham papel importante na morfologia recente da costa.

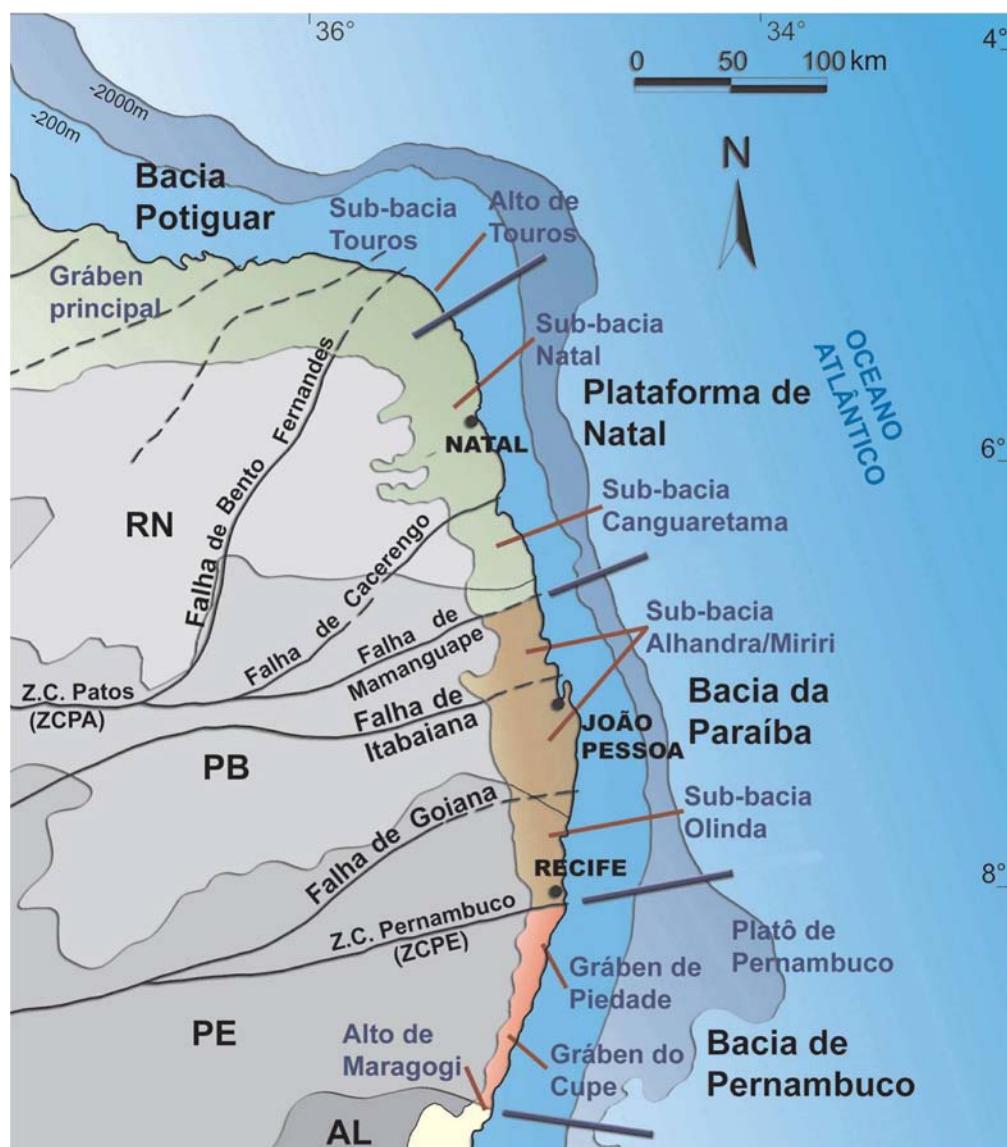
Figura 3 – Bacias de Pernambuco e da Paraíba

A cidade de Recife, área de desenvolvimento deste estudo, localiza-se na Bacia de Pernambuco, que se estende por todo o litoral sul, delimitando-se ao norte pelo Lineamento Pernambuco e ao sul pelo Alto de Maragogi-Barreiras (Figura 3).

Essa bacia, anteriormente contextualizada no conglomerado Bacia de Pernambuco-Paraíba, caracteriza-se por apresentar uma expressiva seção rifte, vulcanosedimentar, não observada ao norte do Recife na Bacia da Paraíba.

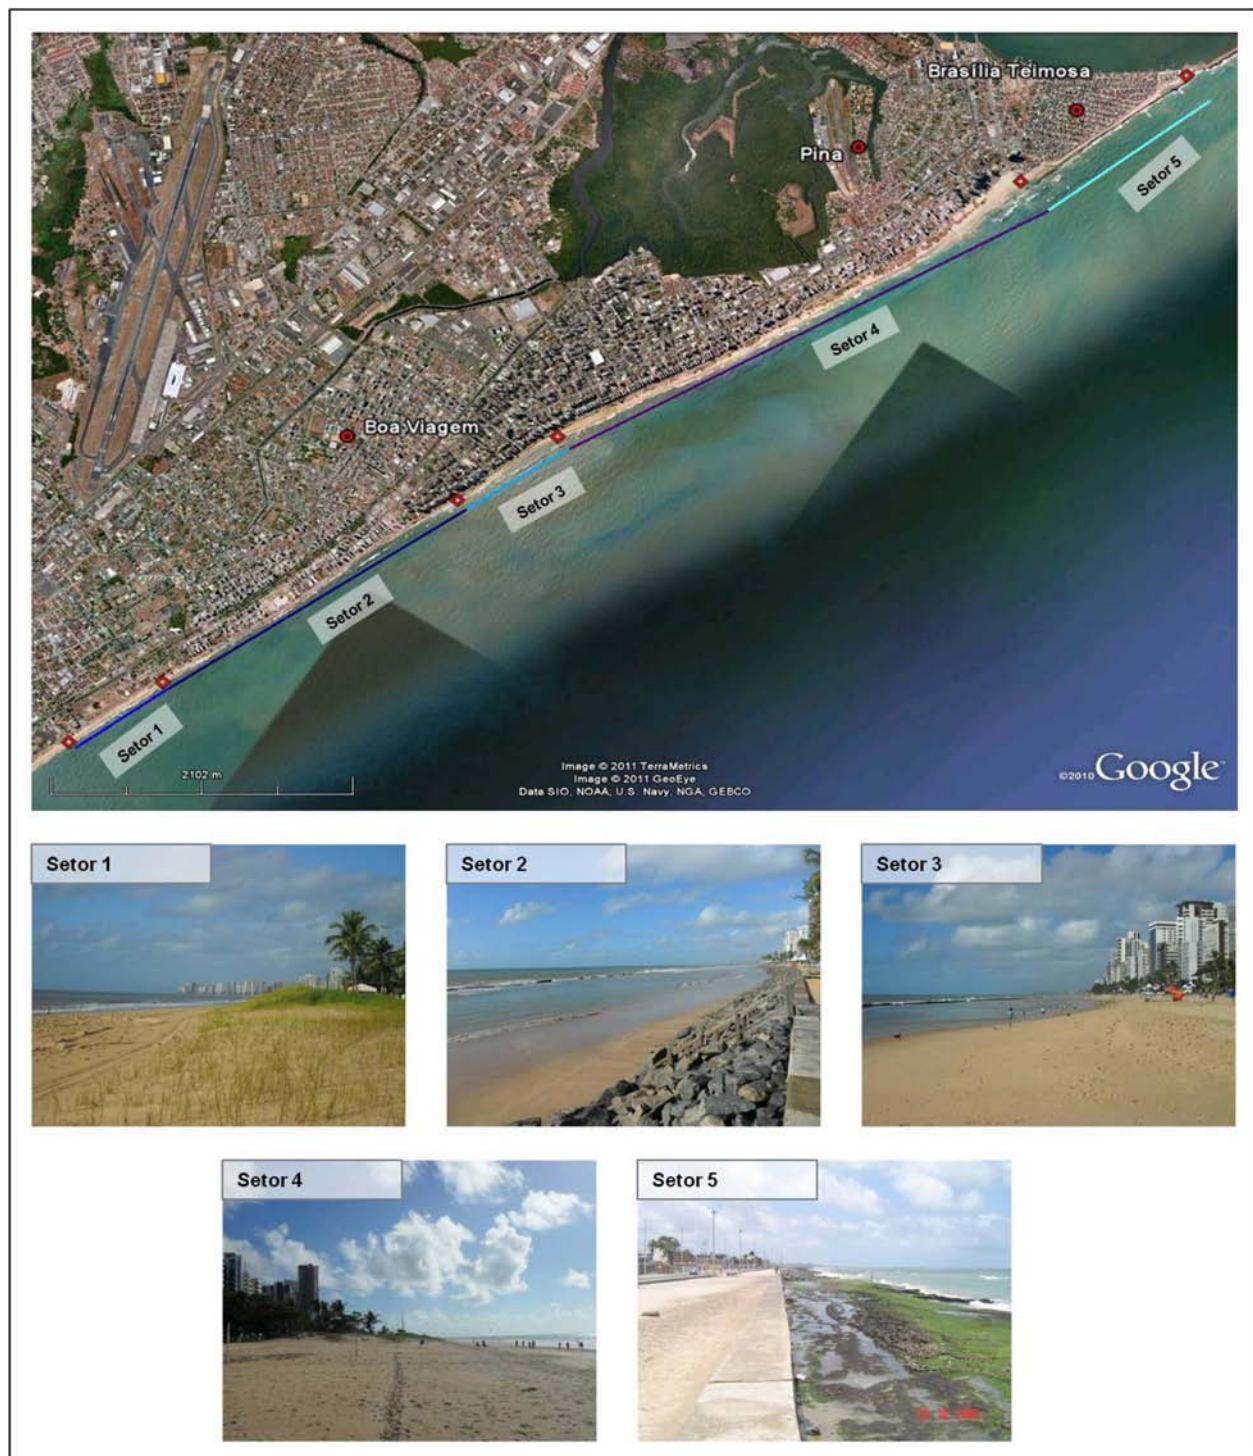
A variação de comportamento do litoral recifense, principalmente no que se refere à largura da faixa de praia, favoreceu a identificação de cinco setores ao longo da costa (Figura 4).

Figura 4 – Setores do litoral recifense

**Setor 1** – esse trecho de costa, situado entre a divisa Recife-Jaboatão dos Guararapes e o Clube da Aeronáutica de Recife, tem uma extensão de cerca de 800 metros e apresenta uma pós-praia bem desenvolvida, com aproximadamente 20 metros de largura, vegetação rasteira típica e, em algumas áreas, a ocorrência de pequenas dunas frontais. Esse setor caracteriza-se, ainda, por apresentar uma escarpa de preamar bem delimitada, separando o amplo estirâncio; tem, ainda, uma faixa arenosa estável com tendência à progradação e se observa a ausência da primeira linha de recifes na antepraia.

**Setor 2** – compreendido entre o Clube da Aeronáutica do Recife e a Rua Coronel Benedito Chaves, esse setor apresenta uma extensão da ordem de 2.500 metros e se caracteriza pela ausência de pós-praia e presença de um enrocamento aderente estabilizando a linha de costa. A partir da Rua Engenheiro Zael Diógenes, ponto médio desse setor, ocorrem os regis-

tos da primeira linha de recifes, porém de forma isolada e bastante descontínua em direção ao norte, onde se apresentam mais desenvolvidos. O extremo norte desse trecho, até 2010, representava a área de maior gravidade para o litoral do Recife, em razão do acentuado processo de recuo da linha de costa, inclusive com ocorrências de desmoronamento de árvores e de áreas da urbanização, quando, em setembro de 2010, a prefeitura optou por realizar a obra de prolongamento da estrutura de proteção existente (enrocamento aderente) em 400 metros, visando estabilizar a linha de costa nessa área.

**Setor 3** – esse setor, que se caracteriza por um modesto acréscimo na faixa de pós-praia, porém, ainda reduzido pela presença de uma escarpa de preamar bem marcada, e por apresentar um estirâncio amplo e a presença de uma linha de recifes mais desenvolvida, está compreendido entre a Rua Coronel Benedito Chaves e a Rua Bruno Veloso, com uma extensão de aproximadamente 850 metros.

**Setor 4** – estende-se da Rua Bruno Veloso até as imediações da Avenida Antônio de Goes, no bairro do Pina, com uma extensão em torno de 3.800 metros e se caracteriza por apresentar uma pós-praia bem desenvolvida, variando entre 40 e 100 metros, com a presença de dunas frontais e vegetação. Nesse setor encontra-se a área mais estável da costa recifense, não revelando sinais de erosão, além de se constituir em trecho de grande acúmulo de sedimentos.

**Setor 5** – em virtude das obras de recuperação da orla de Brasília Teimosa, em 2004, tornou-se possível a identificação desse quinto setor, também pertencente ao litoral do Recife, cuja extensão é da ordem de 1,3 km, que apresenta como principais características a ausência de pós-praia e a presença de uma linha contínua de recifes paralela à costa e situada muito próximo à praia, que serviu de suporte para a construção de 1.000 metros de muro de contenção em concreto armado, com a finalidade de assegurar a estabilidade da linha de costa. A presença de praia nesse setor resume-se a uma faixa de 300 metros situada no extremo norte, na localidade denominada de “Buraco da Velha”.

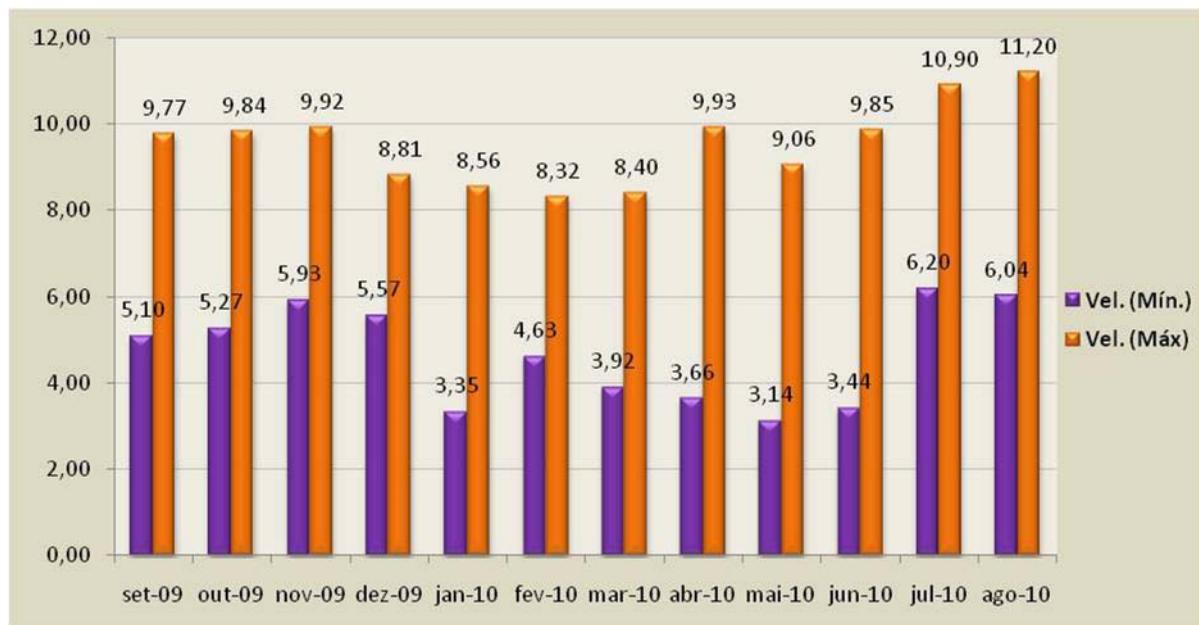
Com o registro dos espectros de ondas, foi possível, então, a elaboração dos histogramas de velocidades dos ventos (Figura 6) e do histograma de direção dos ventos, atuantes na costa em estudo, no período de setembro/2009 a agosto/2010.

Figura 6 – Velocidades dos ventos (m/s) monitoradas no período de set./2009 a ago./2010.

Durante os doze meses de monitoramento, a velocidade do vento oscilou entre 3,14 m/s e 11,2 m/s, período em que predominaram majoritariamente os ventos E-SE.

Nos meses de julho e agosto, foi possível identificar uma intensificação no comportamento da velocidade dos ventos atuantes na costa, com registro de velocidades máximas acima de 10,0 m/s e velocidades médias mensais ultrapassando a marca de 8,8 m/s. Nesse período prevaleceram os ventos SE e E-SE, com ligeiro predomínio dos ventos E-SE.

Entre janeiro e maio, os ventos apresentaram-se mais amenos, com médias de velocidades mensais inferiores a 6,8 m/s. Nesses meses predominaram os ventos E-SE, à exceção de janeiro, quando prevaleceram os ventos E.

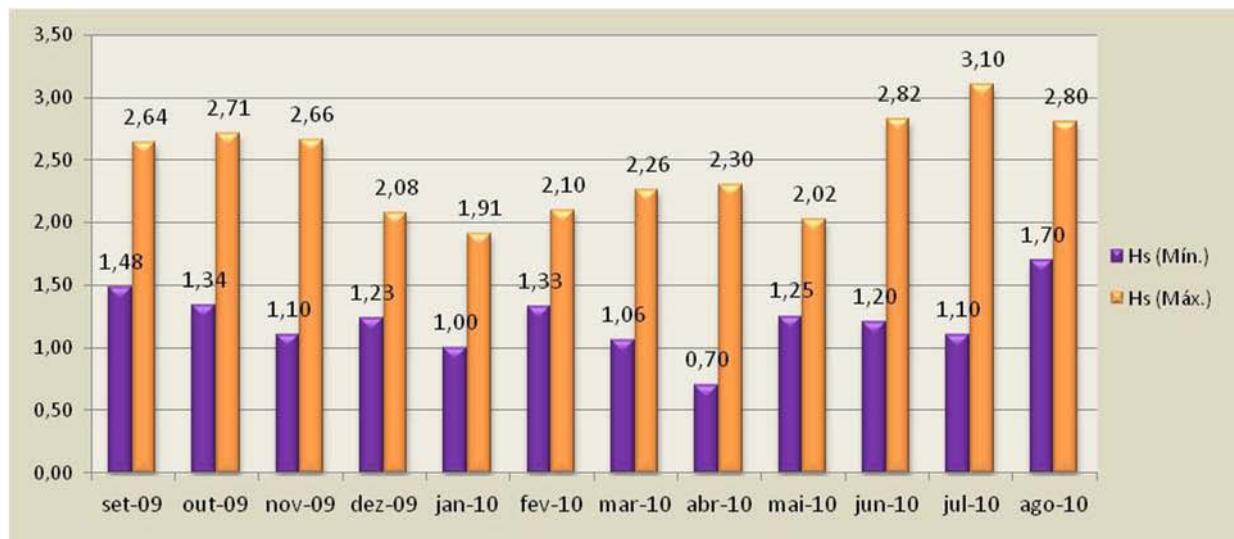
As alturas significativas de onda apresentadas pelo espectro de ondas no período de setembro/2009 a agosto/2010 possibilitaram a elaboração dos histogramas de comportamento das alturas (mínima/máxima e média) para um ciclo de 12 meses (Figura 8).

Figura 8 – Altura significativa de onda (m) monitorada no período de setembro/2009 a agosto/2010  
Fonte: Gois (2011)

O monitoramento revelou que o clima de ondas para a área costeira em estudo apresenta um comportamento típico das duas estações climáticas (verão e inverno) que caracterizam a região. Durante todo o período de monitoramento, a altura significativa ( $H_s$ ) variou entre 0,70 e 3,10 m, tendo-se observado uma expressiva elevação nas alturas no período de inverno, sobretudo nos meses de junho, julho e agosto, quando se registraram alturas superiores a 2,80 m e alturas médias superiores a 2,00 m. Em contrapartida, verificou-se que durante o verão, a média das alturas significativas de onda oscilou entre 1,52 m e 1,69 m, com alturas máximas não excedendo a marca de 2,30 m.

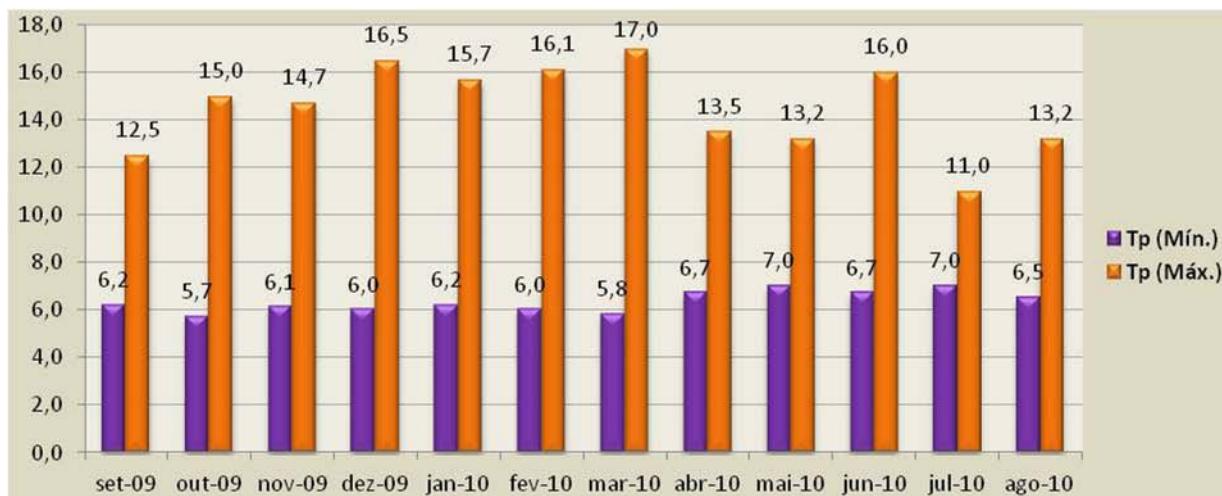
O registro e a análise dos oceanogramas apresentados pelo Sistema de Previsões Oceânicas do CPTEC/INPE – Modelo WWATCH Global permitiu identificar o comportamento dos períodos de pico das ondas incidentes na área costeira em estudo entre setembro/2009 e agosto/2010, e elaborar os respectivos histogramas (Figura 9).

Figura 9 – Período de pico (s) mensal, monitorado no período de setembro/2009 a agosto/2010.

A avaliação do histograma revelou que, durante os meses de monitoramento, o período de pico das ondas oscilou entre 5,7 e 17,0 segundos. Essa variação é um forte indicativo de que a região se submete a dois tipos de ondas

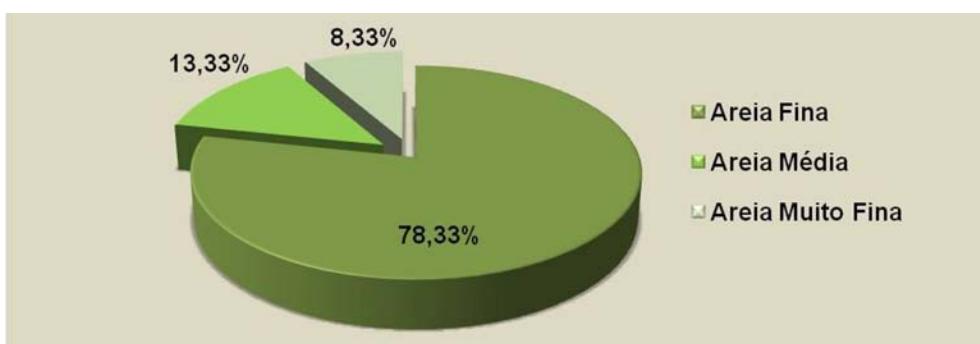
O estudo revelou uma grande uniformidade na composição e textura do material do estirâncio, apresentando uma predominância de areia fina. A distribuição geral dos sedimentos (Figura 10) mostra que 78,33% das amostras coletadas são compostas por areia fina, 13,33% de areia média e 8,33% de areia muito fina.

Figura 10 – Distribuição granulométrica dos sedimentos na praia de Boa Viagem, Recife-PE

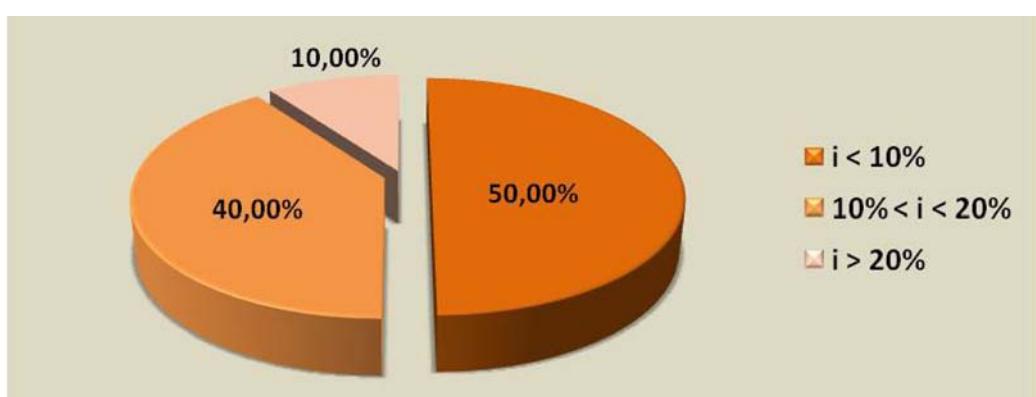
- . Setor de baixa inclinação ( $i < 10\%$ ) – os perfis com baixa inclinação (50%) apresentaram perfil praial plano, em função de um significativo aporte sedimentar.
- . Setor de média inclinação ( $10 < i < 20\%$ ) – os perfis de média inclinação (40%) apresentaram perfil praial relativamente plano, com aporte de sedimento menos significativo, porém ainda presente.
- . Setor de alta inclinação ( $i > 20\%$ ) – os perfis de alta inclinação (10%) apresentaram perfil praial inclinado, principalmente em razão de um processo muito incipiente de sedimentação (Figura 13).

Figura 13 – Percentual de ocorrência dos perfis morfodinâmicos da Praia de Boa Viagem quanto à inclinação

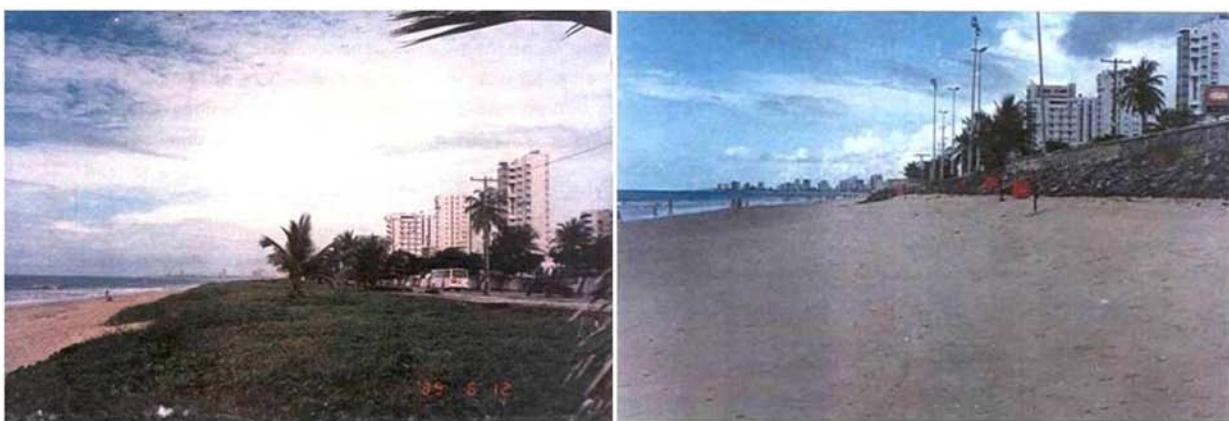
A ocupação e, consecutivamente, a impermeabilização da faixa de pós-praia suprimiram esse setor e, consequentemente, eliminaram a capacidade da praia em dissipar a energia incidente, bem como a possibilidade de troca e o abastecimento de areia, sobretudo durante as ressacas, sentenciando, dessa forma, a praia ao déficit sedimentar, por conseguinte, à instalação da erosão (Figura 15, A e B).

Figura 15 – Expansão da urbanização ocupou a faixa de pós-praia e sentenciou a área à erosão  
Fonte: Acervo do professor Manso, 1989

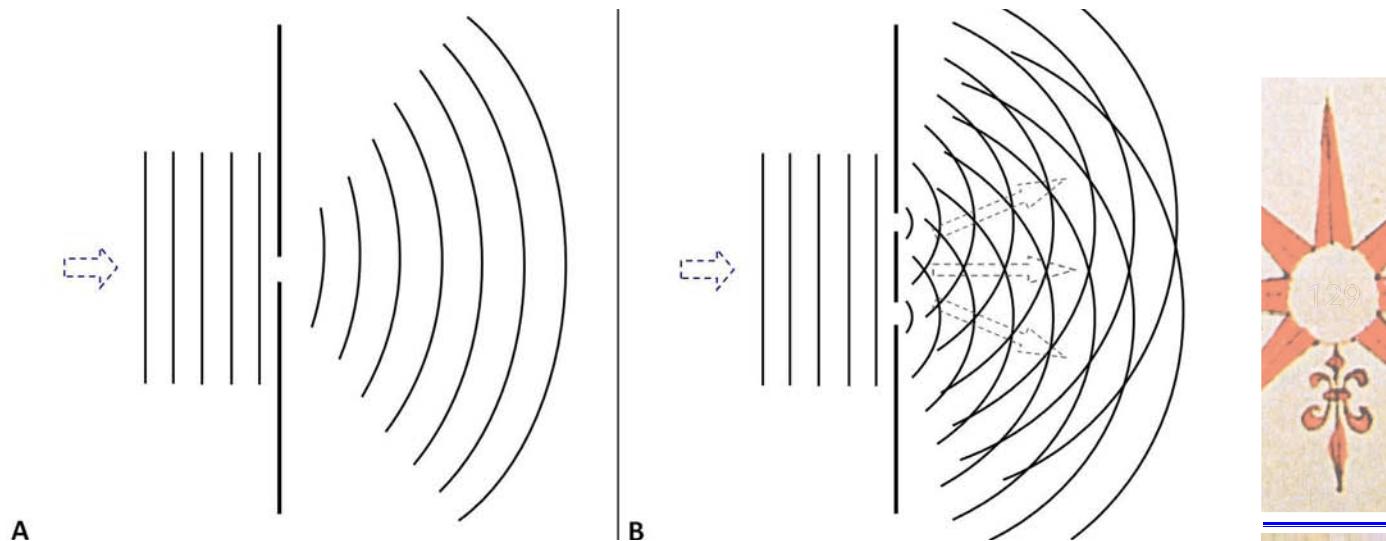
No caso de uma construção recifal, ao passar pela abertura (falha), as ondas difratadas têm sua energia redirecionadas para vários pontos da costa. Com a ocorrência de mais de uma abertura (falha) na linha de recifes, as ondas difratadas tendem a interagir umas com as outras em diversos pontos, amplificando suas energias e, consequentemente, aumentando a quantidade de pontos e a intensidade com que atingem a costa (Figura 16, A e B).

Figura 16 – Processo de difração de ondas diante da ocorrência de uma ou mais aberturas em construções recifais

Construções recifais paralelas à praia podem desempenhar um papel de proteção natural da costa, eliminando ou minimizando a incidência direta das ondas. No entanto, a ocorrência de falhas (descontinuidades) em uma linha de recifes paralela à praia, poderá representar a ocorrência de mudanças no comportamento da linha de costa, provocadas pelo redirecionamento da energia das ondas incidentes. Pois, ao passar por uma abertura em um anteparo ou barreira, as ondas tendem a difratarem-se, formando um feixe divergente.

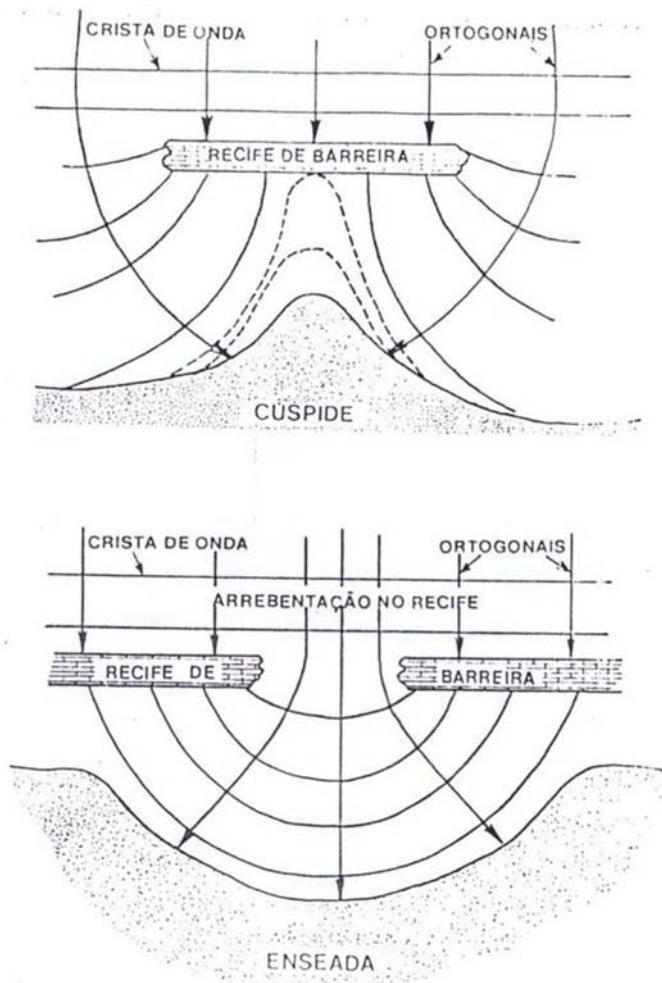
O processo de difração das ondas leva a existência de construções recifais a responder diretamente pelo comportamento da geometria da linha de praia adjacente. Quando a linha de recifes é contínua, a faixa de praia cresce em direção à barreira e apresenta uma tendência de formação de um tômbo (cúspide), no entanto, quando ocorrem falhas, a tendência é de formação de um embaiamento (enseada) na faixa de praia, em razão da concentração de energia (Figura 17).

Figura 17 – Efeitos das ondas sobre linhas de recifes  
Fonte: Manso et al. (1995)

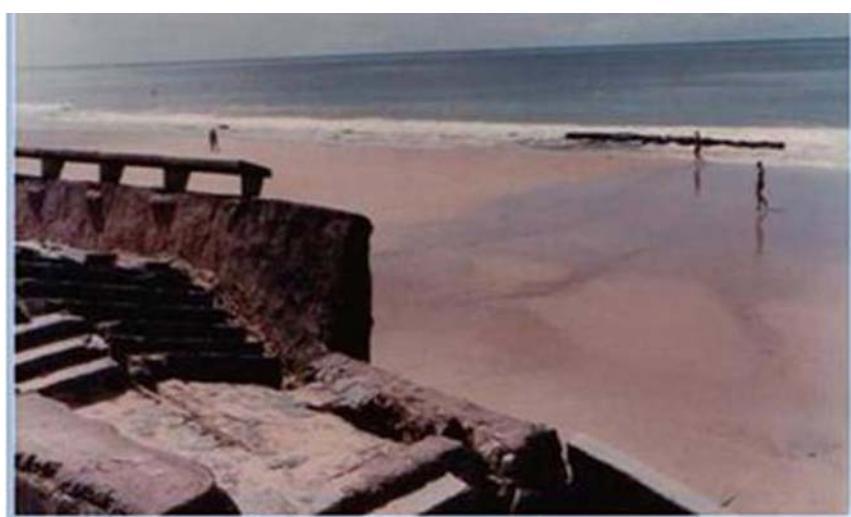
No caso da Praia de Boa Viagem, observou-se que os dois principais eventos erosivos, que culminaram com a destruição parcial da urbanização, respectivamente em 1994 e 2008, apresentaram nos pontos mais atingidos pela erosão descontinuidades da linha de recifes paralela à praia (Figuras 18 e 19).

Figura 18 – Local de instalação de processo erosivo na Praia de Boa Viagem em 1994 nas proximidades do Hotel Atlante Plaza

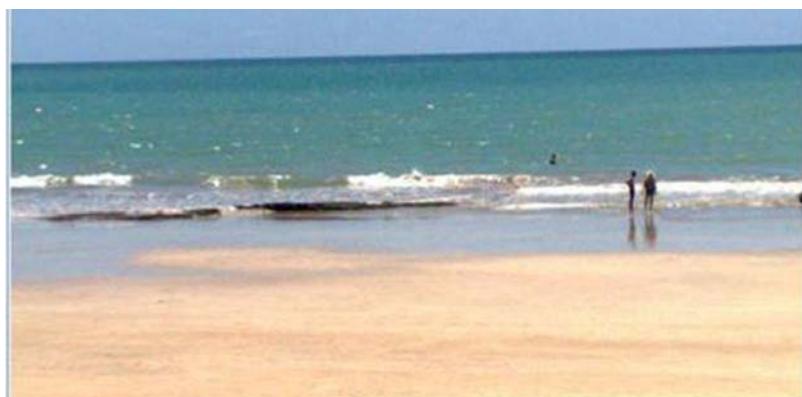
Figura 19 – Local de instalação de processo erosivo na Praia de Boa Viagem em 2008, nas proximidades da Rua Coronel Sérgio Henrique Cardim

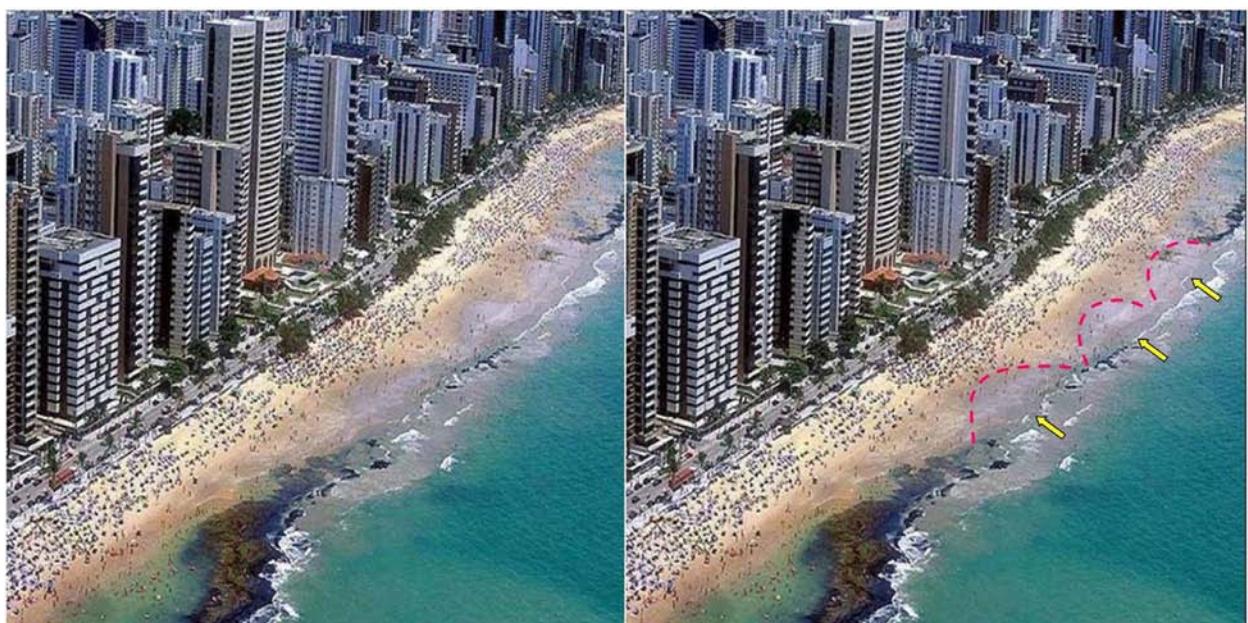
Imagens aéreas do trecho atingido mais recentemente na Praia de Boa Viagem, especificamente em 2008, evidenciam a grande quantidade de descontinuidades da linha de recifes. Essas descontinuidades proporcionaram o desencadeamento do fenômeno de difração das ondas, que pode ser facilmente percebido pelas marcas registradas na “zona de espraiamento” (Figura 20).

Figura 20 – Vista aérea da área atingida pelo processo erosivo ocorrido na Praia de Boa Viagem em 2008

O processo erosivo que se instalou nesse trecho da Praia de Boa Viagem reflete significativamente a forte influência da morfologia dos recifes na linha de costa, principalmente em razão da proximidade do recife à praia e da magnitude das descontinuidades existentes nas linhas de recifes.
