PROYECTO DE CONSERVACIÓN DE LA WHITE TOWER

CONSERVATION PROJECT OF THE WHITE TOWER

Carden and Godfrey Arquitectos
Ian Stewart Arch Dip Cons (AA) FSA RIBA, Inglaterra.
Richard Andrews MA Dip Arch FSA RIBA
Ian Angus Dip Arch RIBA, Inglaterra.

El Plan del Proyecto de Conservación de la "White Tower" en la Torre de Londres consistió en Limpiar, Conservar y Restaurar las fachadas Norte, Este y Oeste del edificio, así como también la Reparación de la techumbre y la Conservación y Consolidación de las cuatro torres que lo componen.

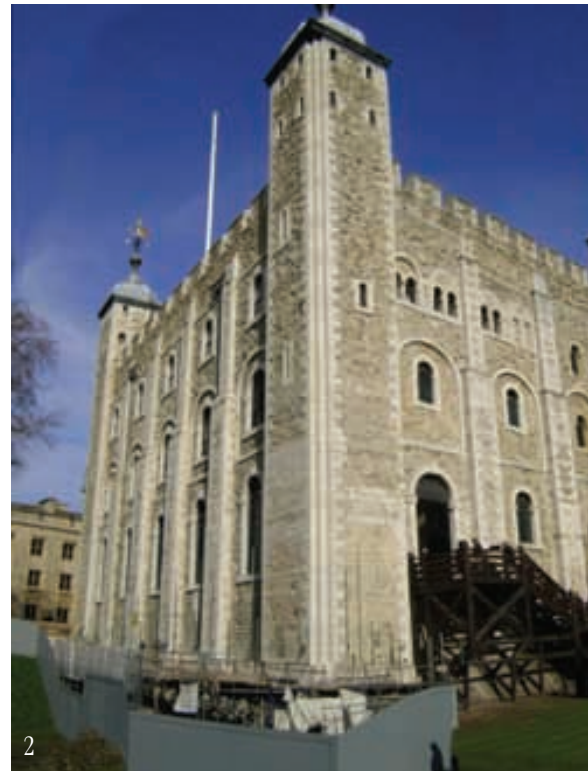
Imagen 2_Fase 3 (alzado oeste) y 1 (alzado sur) del proyecto.

La estrategia de trabajo se dividió en tres fases, por elevación (Este, norte y oeste). La fase 1, desde enero 2008 a noviembre 2008, contempló la conservación de la fachada este; la fase 2, desde enero del 2009 a noviembre 2009, la fachada norte y la fase 3, desde enero del 2010 a Marzo 2011, la conservación de la fachada oeste y las fachadas este, oeste y norte de dos de sus torres. La ejecución del proyecto se adjudicó a la empresa especialista en Conservación, CARREK Ltd.

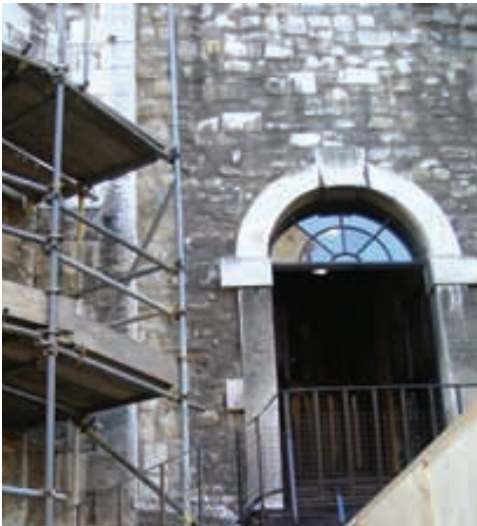
Históricamente otro agente clave de la degradación acelerada de los muros ha sido la generación de sulfatos debido a contaminantes atmosféricos (incendios y smog), principalmente en la zona de contrafuertes y en los sillares de esquina, creándose una costra negra impermeable, dañando aún más la mampostería.

Imagen 3_Costra negra debido a polución.

El proyecto comenzó con la inspección del perito para verificar si existían fallas estructurales en el edificio; al mismo tiempo, los arqueólogos se encargaron de examinar los muros y con ello pulir los levantamientos geológicos. Luego se inició la limpieza de los muros, comenzando desde el nivel más alto. El primer paso fue cepillar toda la fachada con escobillas metálicas para eliminar morteros blandos y piedras erosionadas. Consecutivamente, se instalaron máquinas nebulizadoras que expulsaban vapor durante un periódico de tiempo determinado; cuando éstas se detenían, se limpiaban los muros con cepillos blandos y duros, dependiendo del mortero o piedra (esta técnica ablanda la suciedad facilitando la limpieza con medios manuales). Se repitió cuantas veces fue necesario. Inmediatamente después de las máquinas de nebulización se utilizó un método presurizado de aire y agua (DOFF). Este sirvió para eliminar sulfatos de carbono encostrados en la superficie. Puesto que este método no fue lo suficientemente abrasivo para eliminar todas las manchas, fue necesario utilizar una táctica más agresiva. Se empleó entonces el sistema JOSS, que trabaja con una mezcla de aire presurizado con polvillo de mármol y agua.

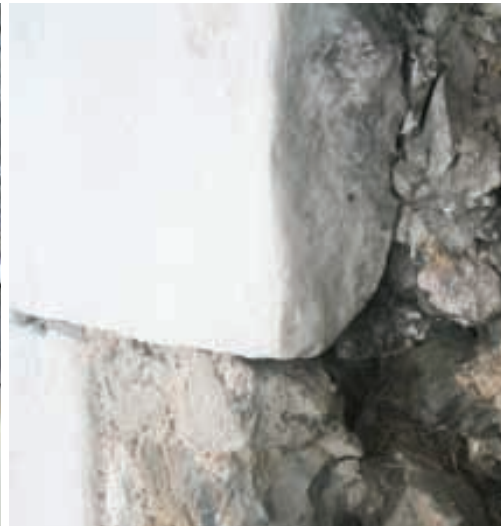
La inspección emprendida a mediados de los años 90, confirmó que la mampostería de los muros de todo el edificio se estaba deteriorando rápidamente. Esto se debió a antiguas restauraciones llevadas a cabo por el “Ministry of Works” en décadas previas. Los morteros tradicionalmente restaurados con cemento, siendo este más rígido e impermeable que el mortero original, producen un mayor desgaste (menor capacidad de movimiento estructural de los materiales) y erosión en la piedra (ahora, única superficie de absorción de agua). Además, dado que las fachadas de la White Tower están compuestas por una variedad de piedras, ha generado que a lo largo del tiempo, las piedras más suaves y porosas se desgasten con mayor rapidez, formándose entre ellas trampas de agua, acelerando así el proceso de erosión.

Imagen 4_Piedras debilitadas por mortero de cemento.

Tras la limpieza, se dió paso a la conservación y restauración de las piedras dañadas, y a la extracción de los morteros de cemento (esta etapa fue la que más tiempo de ejecución ocupó en el proyecto). Esta fase fue dirigida por el arquitecto, el jefe de obra y algunos conservadores experimentados. Éstos se dedicaron minuciosamente a observar, analizar y marcar en cada uno de los 11 niveles (más 3, contando las torres), las piedras vulnerables, los morteros de cemento que se debían extraer y morteros en mal estado. En algunos casos, por la magnitud de extracción de morteros o por el mal estado de las piedras, fueron necesarias reconstrucciones localizadas; la mayoría de los reemplazos de piedra se realizaron en estrecha relación con el arqueólogo y todas y cada una de ellas quedó documentada en los planos de conservación de la empresa constructora. Todo mortero extraído fue reemplazado por mortero de cal (usado originalmente en la obra).

El arquitecto fue el encargado de diseñar la mezcla para los nuevos morteros. Se utilizaron 2 tipos de cal. Cal hidráulica (NHL 2) utilizada, por su mayor rigidez y rapidez de fraguado, en todos los muros de mampostería de los niveles superiores desde las torres hasta la parte baja de los parapetos. Y cal aérea, la que se aplicó desde la zona inferior de los parapetos hasta la planta baja. Este mortero se caracteriza por tener una menor retracción adaptándose mejor a los movimientos del soporte así como también deja “respirar” a los muros, pero también los impermeabiliza.

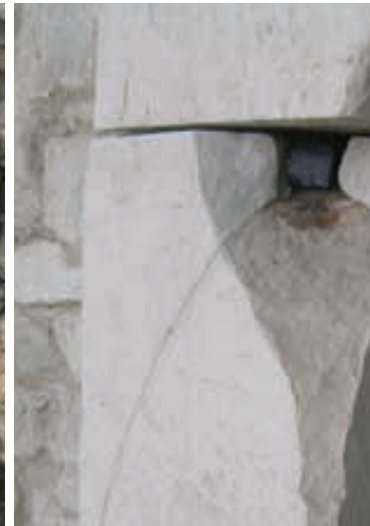
Imagen 5_Fractura de piedra por elementos metálicos.

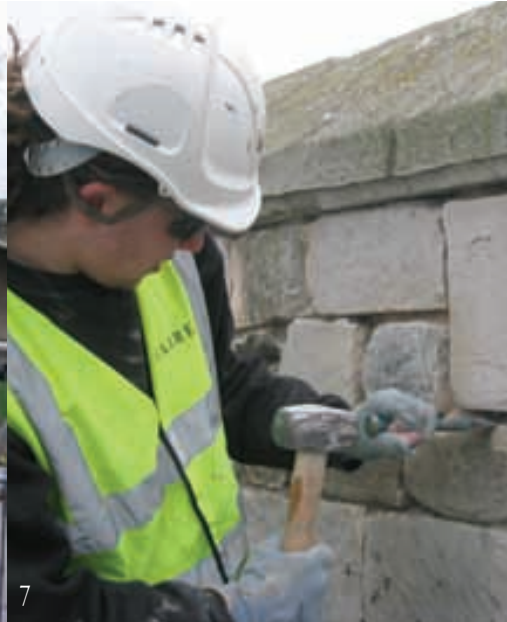
Imagen 6_Limpieza con sistema joss.

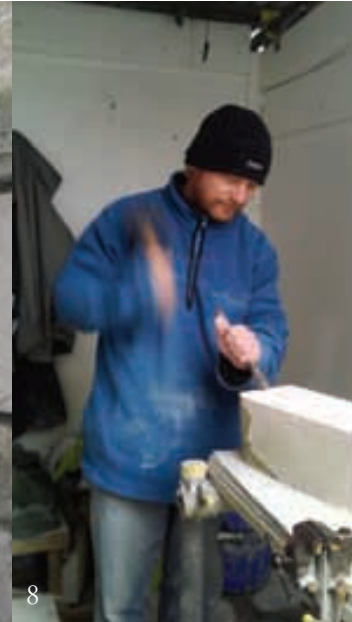
Imagen 7_Extracción de morteros.

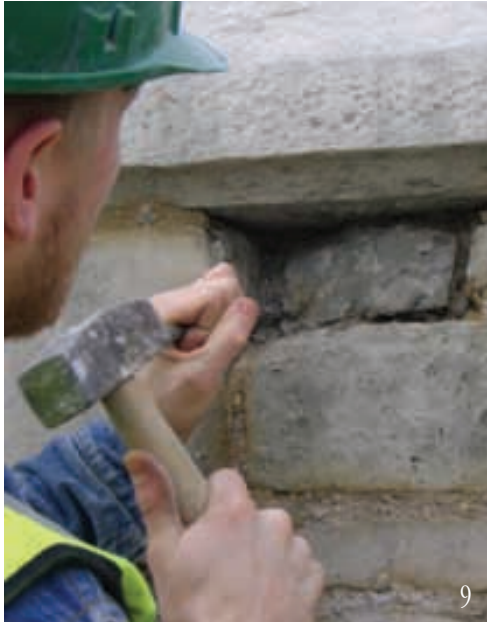
Imagen 9_Extracción y reparación de piedras.

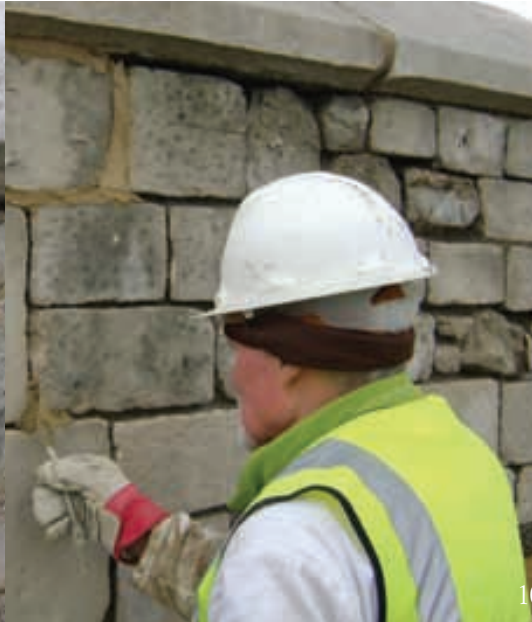
Imagen 10_Aplicación de morteros de cal.
