Sepúlveda, Nelson; Peña, Mabel; Sepúlveda, Freddy  
SEDE SOCIAL COMUNITARIA 17 DE SEPTIEMBRE  
Revista AUS, núm. 10, 2011, pp. 30-33  
Universidad Austral de Chile  
Valdivia, Chile

# SEDE SOCIAL COMUNITARIA 17 DE SEPTIEMBRE

"17 DE SEPTIEMBRE"  
COMMUNITY CENTER

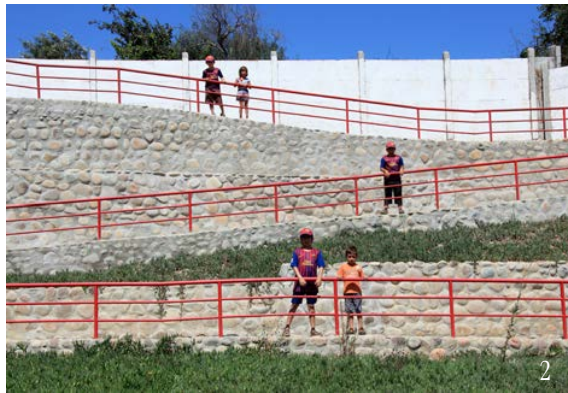
Imagen 5: Espacio intermedio hacia comedor y sala multipropósito (fuente: Alberto Castex).

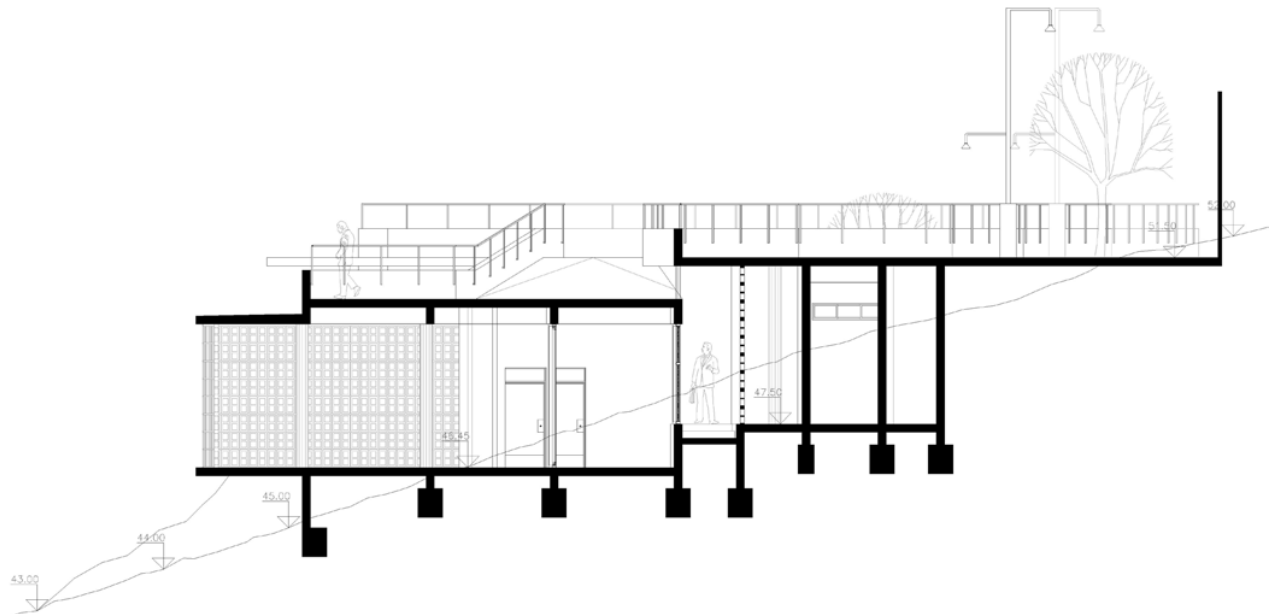
Corte transversal A

De esta forma, al emplazar la sede social a media ladera entre parque y barrio, se conforma el edificio como un nuevo ingreso al sector, puesto que su condición espacial que posibilita el ser atravesado peatonalmente, lo deja situado entre áreas deportivas y recreativas tanto abajo, en el nuevo parque, como en la plaza superior sobre la sede social, potenciando circulaciones, encuentros y la contemplación de un paisaje que antes estaba ignorado.
