Sahady, Antonio; Bravo, José; Quilodrán, Carolina
AZUDAS DE LARMAHUE AL RESCATE DEL RECURSO HÍDRICO EN MEDIO DE UN TERRENO
SECANO, EN PLENO VALLE DEL CACHAPOAL, SEXTA REGIÓN.

Revista AUS, núm. 12, 2012, pp. 18-21
Universidad Austral de Chile
Valdivia, Chile

AZUDAS DE LARMAHUE AL RESCATE DEL RECURSO HÍDRICO EN MEDIO DE UN TERRENO SECANO, EN PLENO VALLE DEL CACHAPOAL, SEXTA REGIÓN.

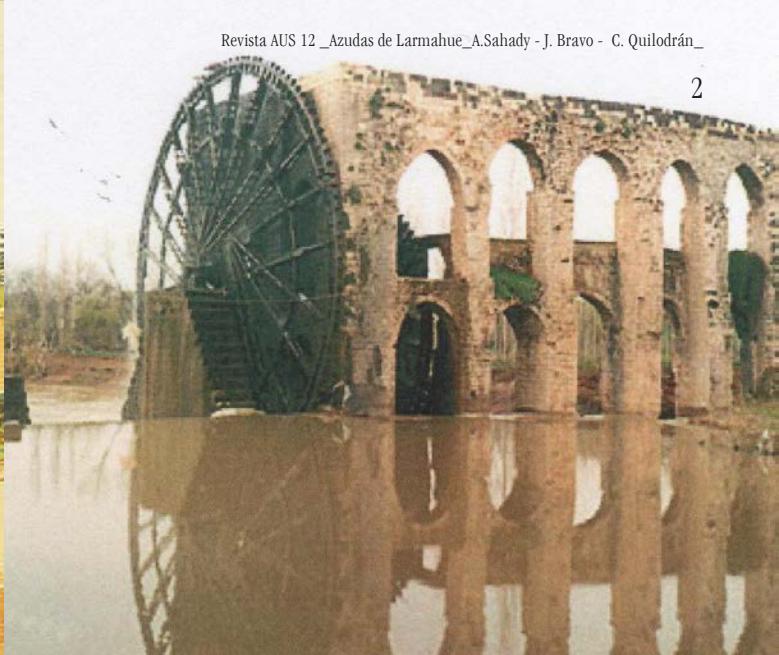
Imagen 2_ Las orillas del río Orontes, bordeadas de árboles y jardines, cuentan con una enormes azudas, que se construyeron hace siglos para abastecer a la ciudad de agua. Constituyen, asimismo, un eficiente mecanismo para controlar el riego, 2007 (fuente: <http://www.qsl.net/ea5urm/noria12.htm>).

Referencias más precisas y abundantes sobre el uso de norias fluviales provienen de la época medieval y van desde los países islámicos del Cercano Oriente hasta las más diversas regiones de España. Ejemplo de estos estudios son los trabajos del historiador Al-Baladuri, en el siglo VII, o de Al-Muqaddasi, en el siglo X. También es digno de consultar el tratado de Geografía de Yuqut, en el siglo XII (De Miranda, 2007). Los tratadistas de mecánica árabe describen varios tipos de ruedas hidráulicas y, entre ellas, las ruedas de corriente hídrica, en la zona de Iraq y Siria (Imagen 2).

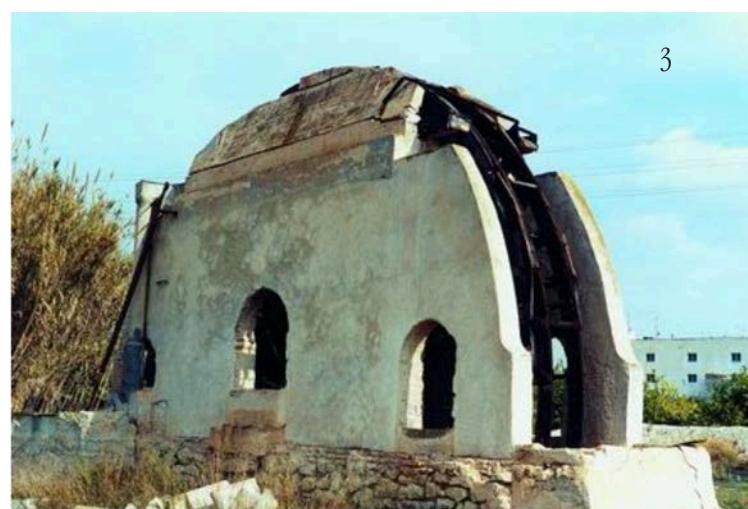
Imagen 3_ Antigua azuda de Chirrinchés, Murcia. Ayuntamiento de Murcia (fuente: Adriana Miranda [2007]).

El área de influencia de las azudas y norias corresponde, de preferencia, a las regiones de Murcia, Andalucía y el valle del Ebro, donde las ruedas de corriente fluvial tuvieron mayor difusión. Sin embargo, no estuvieron ausentes de otras regiones, como Castilla y León (Torres, 1940). Se explica, entonces, que abunden los trabajos españoles sobre norias y azudas, desde el Renacimiento hasta la actualidad. No se descuida el análisis de su sistema de riego y el territorio; tampoco la necesidad de una legalización que se preocupe de restaurarlas para promover su incorporación como elemento principal del paisaje cultural en proyectos y programas de carácter turístico. En estos términos, destacan autores hispanos como Torres Balbás (1940), Caro Baroja (1954), González Tascón (1992) y Casas Gómez (2007), entre otros (Imagen 3).

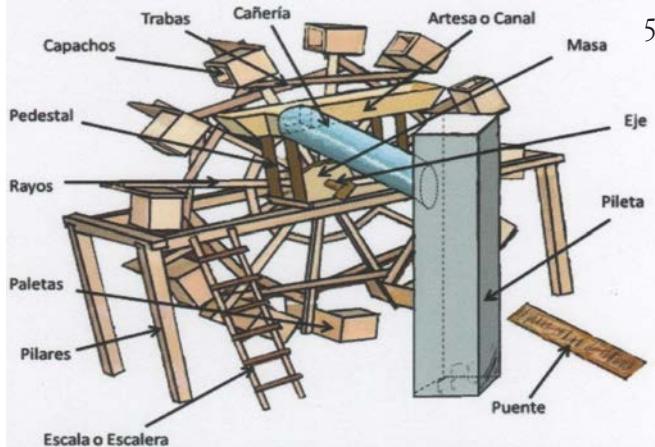
Imagen 5_Estructura de las diferentes partes que componen las Ruedas de Larmahue (fuente: Elaborado por José Bravo, Instituto de Historia y Patrimonio, 2012).

Hay, por cierto, algunos peligros que se ciernen sobre las ruedas de agua: troncos, ramas y desperdicios flotantes pueden trabar su giro normal, afectando, de preferencia, a los rayos, paletas y capachos. Otra amenaza la constituye el derrumbe de las paredes del canal, producto de la erosión progresiva. Tampoco es infrecuente que los tacos¹ fallen, debilitados por algún fenómeno natural: la acción del terremoto del año 2010, por ejemplo. A eso se agrega la nula revisión de su funcionamiento y la escasísima inversión en materia de acciones preventivas. (Imágenes N° 5 y N° 6).

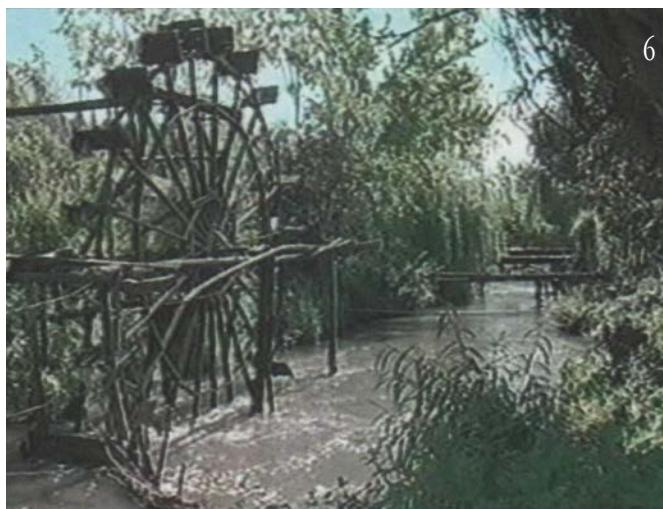
Imagen 6_Rueda de agua en la localidad de Larmahue (fuente: Archivo Instituto de Historia y Patrimonio, 2012).

El periodo de uso de las ruedas de Larmahue está determinado por la apertura de las compuertas del Canal Almahue: comienza a mediados de septiembre y finaliza en el curso de los primeros días de mayo. Por lo general, las ruedas -cuyo diámetro fluctúa entre los 5 y los 8 metros- están en funcionamiento durante 24 horas y giran a una velocidad promedio de 1 revolución por minuto. Esta velocidad se traduce en un rendimiento de 7/8 de litro por segundo en cada vuelta (600 m³ al día). Durante los meses de invierno (junio-agosto) las compuertas del canal se cierran para comenzar la limpieza. Es en estos meses cuando los propietarios aprovechan para realizar las reparaciones a las ruedas de agua. Cada una de las ruedas de Larmahue está en condiciones de regar desde un cuarto hasta tres hectáreas, lo que permite satisfacer el regadío de los cultivos de una pequeña propiedad agrícola. Ruedas mayores, como las de los fundos San Roberto, El Asta y La Puntilla, están en condiciones de regar extensiones que median entre las 10 y las 30 hectáreas.
