Jorquera-Silva, Natalia; Lobos-Martínez, María de la Luz  
Técnica y configuración material del centro histórico de Santiago de Chile a inicios del  
siglo XX. Una lectura desde los catastrós municipales de 1910 y 1939.

Revista AUS, núm. 22, 2017, pp. 46-52

## Técnica y configuración material del centro histórico de Santiago de Chile a inicios del siglo XX. Una lectura desde los catastros municipales de 1910 y 1939.

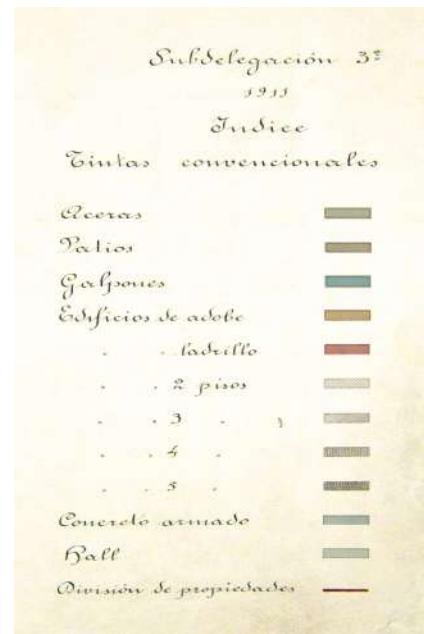
Imagen 1. Leyenda del plano catastro 1910 (fuente: Dirección de Obras Municipales, Ilustre Municipalidad de Santiago 1910).

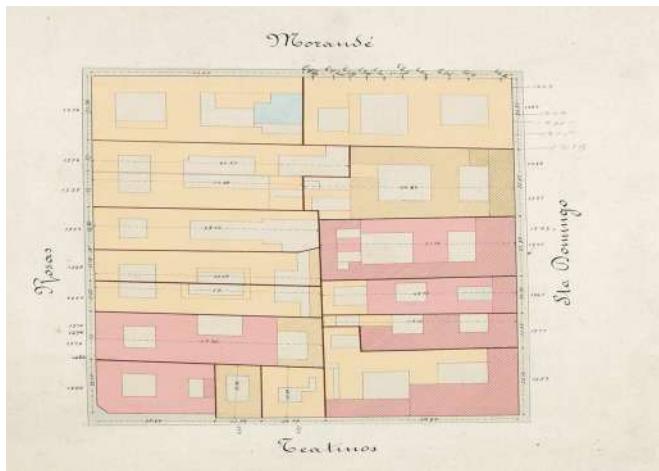
**Imagen 2.** Ejemplo de manzana del catastro de 1910 (fuente: DOM Ilustre Municipalidad de Santiago 1910).

**METODOLOGÍA.** Para elaborar los planos, se empezó reconociendo las subdelegaciones que configuran el centro histórico de Santiago, seleccionando las manzanas que lo conforman (Imagen 2). Posteriormente, éstas fueron superpuestas sobre el plano digital actual de la comuna de Santiago realizado por la Dirección de Obras Municipales (DOM) respectiva, eliminando del plano aquellos elementos actuales no existentes en las primeras décadas del siglo XX -tales como estacionamientos subterráneos y calles que en ese entonces no existían-, basándose para ello en la información del *Plano Comercial de Santiago* (1908) de Jenaro Barbosa. Se obtuvieron así los primeros planos-fotomontajes con la totalidad de las manzanas del centro de Santiago (Imagen 3) tanto de 1910 como de 1939. Sin embargo, dado que la información representada en ellos se hizo ilegible debido a leves diferencias entre los colores de un mismo material y la imposibilidad de apreciar los achurados debido a la escala, se decidió redibujar los planos, aislando las distintas capas de información. De ese modo, se elaboraron cuatro planos, representando los sistemas constructivos y el número de pisos de las edificaciones, tanto para 1910 como para 1939 (Imágenes 4, 5, 7 y 8), para -a partir de su lectura-, dar cuenta de los principales cambios en materia tecnológica en la edificación de la ciudad en las primeras décadas del siglo XX.

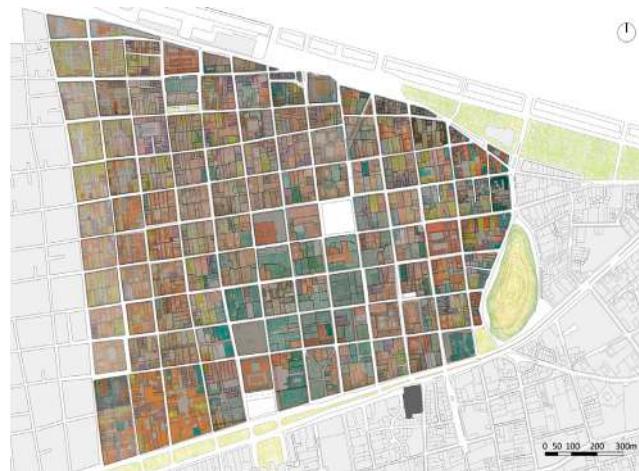
**Imagen 3.** Elaboración plano-fotomontaje de catastro 1939 (fuente: FONDECYT iniciación n° 11130628).

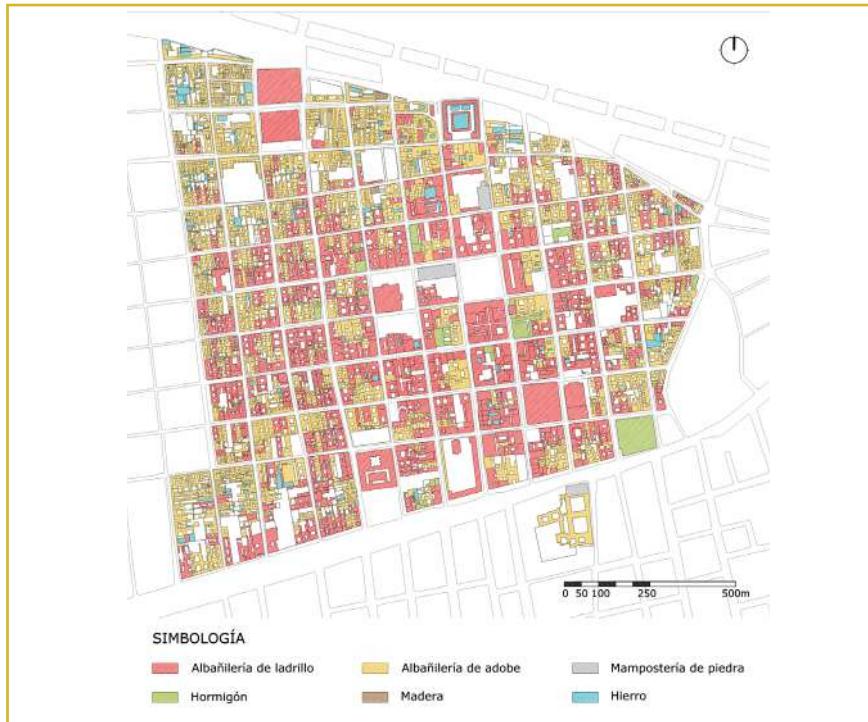
Imagen 4. Plano de materialidades de Santiago de 1910 (fuente: FONDECYT iniciación n° 11130628).

El plano elaborado de materiales de 1910 (Imagen 4) deja de manifiesto que el centro de Santiago estaba aún construido principalmente con albañilerías de adobe y de ladrillo cocido, siendo muy pocos los casos construidos con nuevos sistemas industrializados como el hierro, el hormigón y la madera. Destaca entre estos últimos, por su materialidad y escala, el Mercado Municipal de Santiago, terminado en 1873, cuya estructura de techumbre es de hierro elaborado en Inglaterra (De Ramón 2000). Del total de 2.102 edificaciones presentes en este plano, un 50% corresponde a construcciones de adobe, un 29% a ladrillo cocido, mientras que sólo un 1% a hormigón, 16% a hierro y 4% a madera, lo que da cuenta de una persistencia de la herencia colonial sobre la ciudad, cuando el adobe fue el sistema constructivo predominante de las edificaciones en Santiago entre los siglos XVII y XIX (Jorquera 2016). Esto deja en evidencia que, a pesar de la temprana llegada del ideario moderno al país, fundado en el empleo de “los nuevos materiales, en las tecnologías asociadas a su aplicación, en la producción industrial y en la estandarización de la construcción” (Aguirre 2011: 38), y específicamente del arribo del hormigón a Chile en 1891, prevalecían en la ciudad estructuras y materialidades de los siglos precedentes.

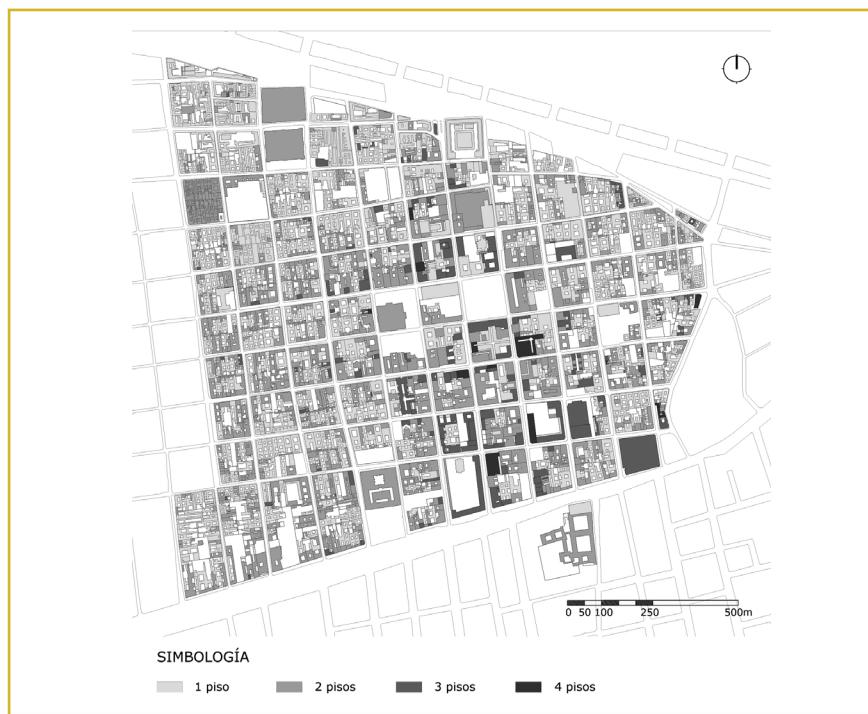
Imagen 5. Plano de número de pisos de Santiago de 1910 (fuente: FONDECYT iniciación n° 11130628).

El plano elaborado de número de pisos de 1910 (Imagen 5) muestra la existencia de edificaciones de hasta sólo cuatro pisos, con predominancia de aquellas de uno o dos niveles. Las edificaciones de mayor altura estaban concentradas alrededor de la Plaza de Armas –manifestando el uso institucional de ese espacio- y en torno a las actuales calles Ahumada y Estado, dando cuenta de la aparición de oficinas y equipamiento comercial en ese sector. La ubicación de estas últimas se concentra en los bordes y esquinas de las manzanas, quedando las edificaciones de un piso al interior de las mismas. Se demuestra además el acervo colonial aún presente en la morfología urbana, con construcciones de grano muy pequeño, organizadas en torno a patios interiores y agrupadas de manera continua subdividiendo las manzanas en predios de forma alargada. La superposición de ambos planos de materialidades y número de pisos deja de manifiesto la relación entre sistema constructivo, altura de la edificación y uso. Así, las construcciones en adobe son predominantemente de un piso y su uso es residencial; los edificios en albañilería de ladrillo suelen ser de uno o dos pisos, llegando en ocasiones a tres, mientras que las edificaciones de hasta cuatro pisos están construidas con nuevos

sistemas constructivos y corresponden a usos institucionales y comerciales. Esto evidencia que los sistemas industriales aún no poseían un uso masivo, remitiéndose a la arquitectura institucional-monumental y que los sistemas como el adobe y el ladrillo, dada su naturaleza de trabajo sólo a compresión, no permitían construir con mayor número de pisos, debido a la sismicidad del territorio chileno.

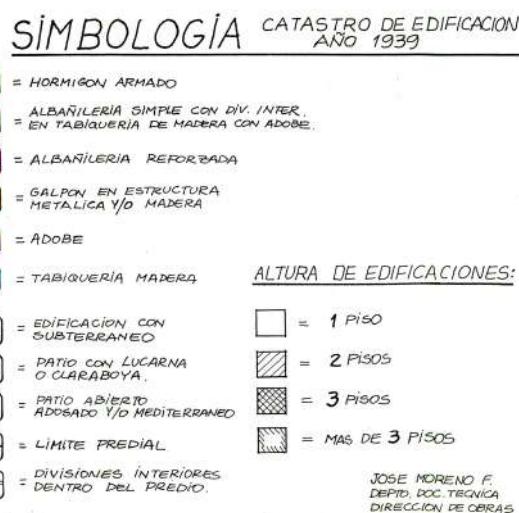
Imagen 6. Leyenda plano 1939 (fuente: DOM Ilustre Municipalidad de Santiago 1939).

Respecto a las capas de información de este catastro, se observa una mayor diversidad de técnicas constructivas, alturas de hasta más de 3 pisos<sup>5</sup> y presencia de nuevos elementos arquitectónicos, como claraboyas y subterráneos (Imagen 6), todas variables que dan cuenta del asentamiento de la modernidad en la capital.

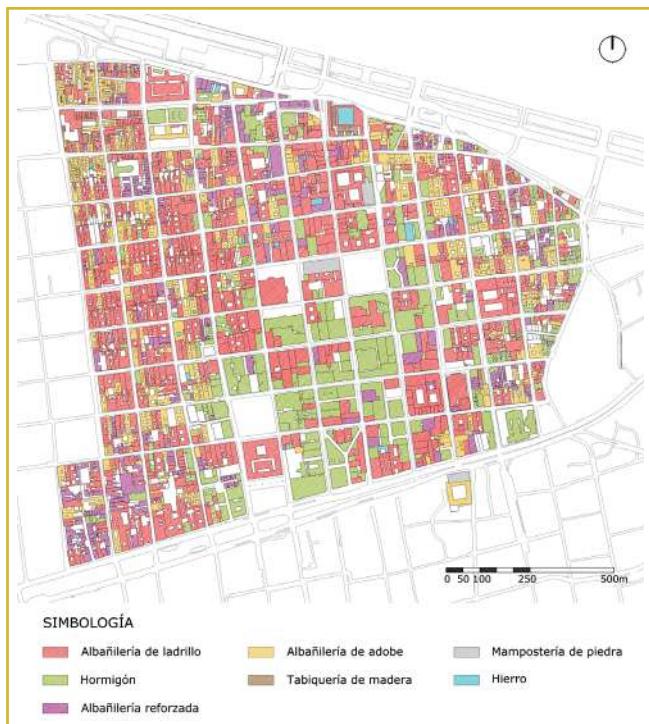
Imagen 7. Plano de materialidades de Santiago de 1939 (fuente: FONDECYT iniciación n° 11130628).

**en 1939.** El plano elaborado de materiales de 1939 muestra que, a pesar de que aún predominaba el empleo del ladrillo cocido con un 43% del total y el adobe con un 22% (Imagen 7) -invirtiéndose la proporción de su uso respecto a 1910- aparecen, de manera más masiva, el acero, la madera y el hormigón armado, con porcentajes de 1%, 5% y 12% respectivamente. Emerge, además, la albañilería reforzada como una tecnología nueva utilizada principalmente en viviendas en diversos sectores del centro de la ciudad, representando el 17% de las edificaciones. Las nuevas tecnologías industrializadas posibilitaron procesos más rápidos de construcción -respecto al adobe, el ladrillo y la piedra-, que llevaron a la realización de un número importante de edificios nuevos con una velocidad nunca antes vista y, subsecuentemente, a una transformación urbana radical del centro de la ciudad. Esto queda de manifiesto en las 24 manzanas centrales construidas en hormigón (Imagen 7), las cuales poseen una fisonomía muy distinta a la del plano de 1910 (Imagen 4), destacando las manzanas en torno al Palacio Presidencial de La Moneda, donde se construyó entre 1930 y 1940 el llamado Barrio Cívico, una de las transformaciones urbano-arquitectónicas más importantes de la ciudad (Cortés et al 2015).

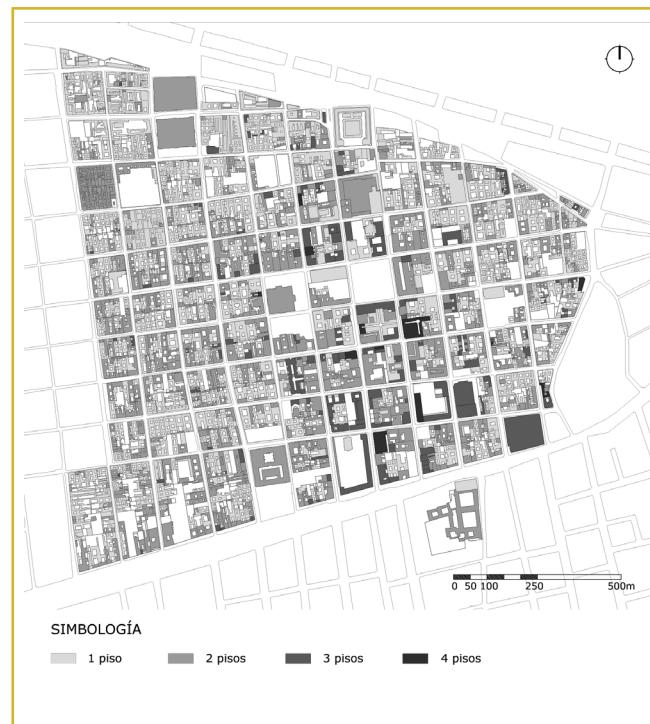
Imagen 8. Plano de número de pisos de Santiago de 1939 (fuente: FONDECYT iniciación n° 11130628).

El plano elaborado de número de pisos de 1939 (Imagen 8), muestra el afloramiento de edificaciones en altura, con edificios de hormigón armado de 11 pisos o más, de albañilería reforzada de hasta siete pisos y de tabiquería de madera de hasta cuatro. Esto, gracias a que los mencionados sistemas constructivos poseen un comportamiento elástico que posibilita la edificación en mayor altura y envergadura, siendo, además, capaces de albergar una gran variedad de usos. Por su parte, las edificaciones en albañilería simple conservaron su altura baja, manteniéndose las de adobe entre uno y dos pisos, mientras que las albañilerías de ladrillo alcanzaron los cuatro niveles.

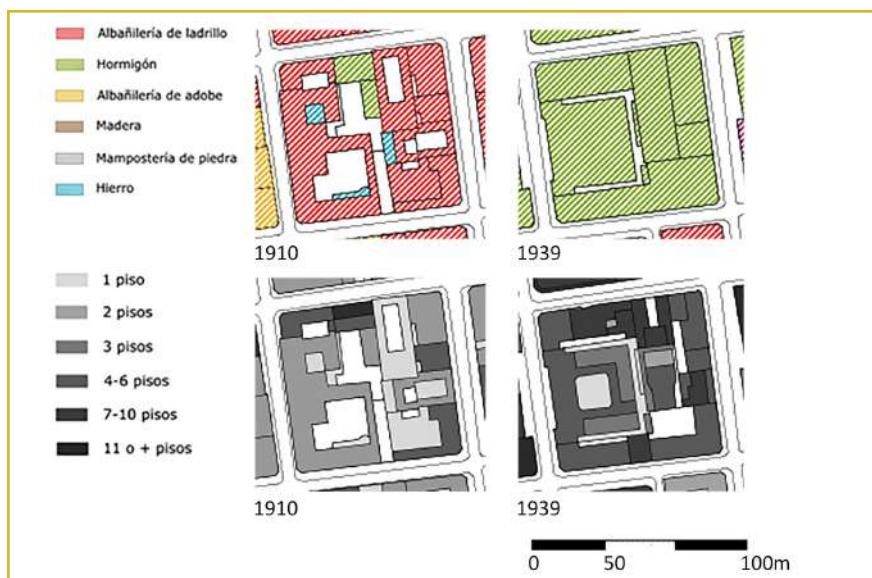
Imagen 9. Manzana entre las calles Estado, Ahumada, Huérfanos y Agustinas, ejemplo de los cambios en la ciudad entre 1910 y 1939 (fuente: FONDECYT iniciación n° 11130628).

donde se ubica el Oberpauer -delimitada por las calles Estado, Ahumada, Huérfanos y Agustinas- constituye un ejemplo de los drásticos cambios materiales del centro de Santiago durante los 29 años en estudio, pasando desde edificios de albañilería de ladrillo de máximo 3 pisos a edificios de hormigón de más de 11 (Imagen 9). Cabe mencionar que las nuevas tecnologías de la construcción, especialmente el hormigón armado, posibilitaron no sólo la edificación en altura, sino también la libertad formal, el empleo de muros de poco espesor y, por lo tanto, la densificación de la ciudad y el cambio drástico de su escala.
