Evaluación de vulnerabilidad física y adaptabilidad post-tsunami en Concón, zona central de Chile

Revista AUS, núm. 22, 2017, pp. 53-58

## Evaluación de vulnerabilidad física y adaptabilidad post-tsunami en Concón, zona central de Chile<sup>1</sup>

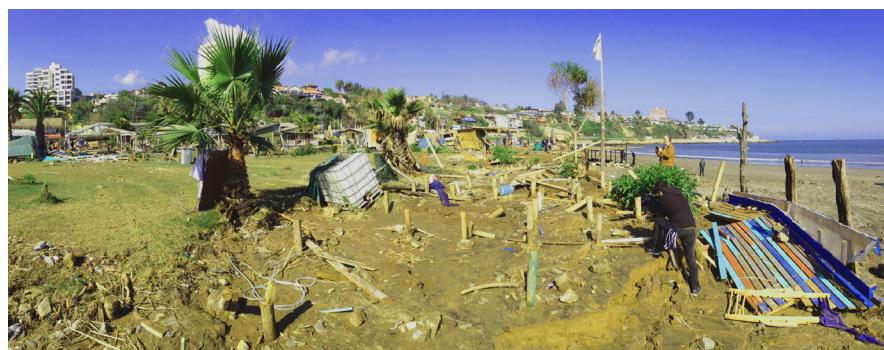
Imagen 4. Edificación destruida durante tsunami 2015, Sector La Boca, Concón (fuente: Patricio Winckler).

Tanto el tsunami de 2010 como el de 2015 generaron daños en el equipamiento turístico. El tsunami de 2015 demostró la vulnerabilidad de la infraestructura deportiva y turística desplegada en el sector de Playa La Boca (Imagen 4). En esa ocasión, la inundación producto del tsunami alcanzó alturas cercanas a los cuatro metros, generando daños considerables en las construcciones de material liviano próximas a la línea costera (Contreras-Lopez et al. 2016).

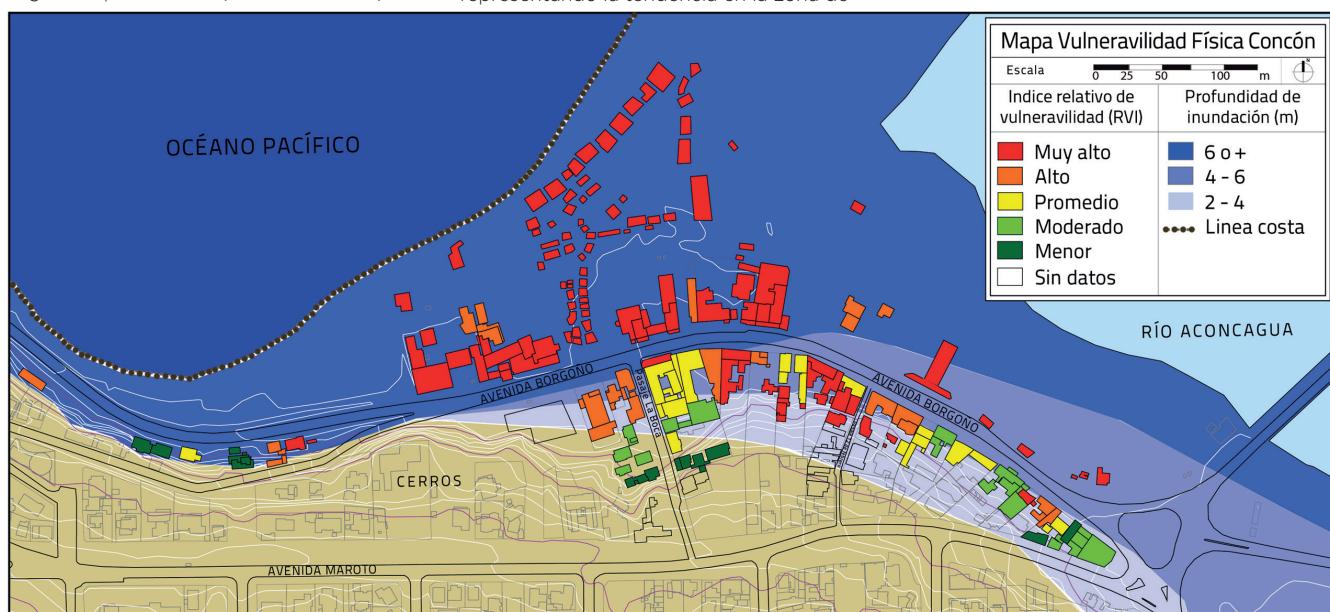
Imagen 5. Mapa de Vulnerabilidad física, Sector La Boca, Concón (fuente: El autor).

El escenario de inundación presentado por la carta de inundación CITSU para esta zona de la comuna de Concón muestra profundidades de inundación que varían entre los dos a seis o más metros, cubriendo totalmente la zona de estudio. En este escenario, la mayoría de las edificaciones resultarían parcial o totalmente inundadas, describiendo un alto nivel de exposición a inundación por tsunami. De las 149 edificaciones analizadas, un 78% corresponde a uso comercial y de esparcimiento, principalmente restaurantes, comercio y servicios asociados a actividades turísticas. Mientras tanto, el 19% de las edificaciones encuestadas tiene un uso residencial. El 3% restante tiene un uso mixto entre comercial y residencial. Las edificaciones de uso comercial y servicios describen un uso esporádico, el cual decae en la temporada de invierno, con excepción de los servicios gastronómicos y escuelas de surf que funcionan durante todo el año. La imagen 5 muestra el índice relativo de vulnerabilidad (RVI) para las edificaciones estudiadas dentro de la zona de inundación, además de las profundidades de inundación. Esta figura establece que un alto porcentaje de edificaciones (68,9%) clasifica como con un índice de vulnerabilidad 'muy alto', representando la tendencia en la zona de

estudio. Estas edificaciones corresponden, principalmente, a las emplazadas en el área norte de la avenida Borgoño. De las edificaciones restantes, un 10,8% clasifica con un RVI 'alto', mientras que un 7,4% clasifica como 'promedio' y un 8,2% 'moderado'. Sólo un 4,7% de las edificaciones estudiadas tiene una clasificación de RVI 'menor'.

Se registraron todas las edificaciones existentes en la zona de estudio que contienen un interior cerrado y que cumplen una función residencial, comercial o de servicios, contabilizándose un total de 149 edificaciones. Los atributos físicos se obtuvieron mediante encuestas *in situ*, y a partir de ellos se calculó el índice relativo de vulnerabilidad para cada edificación. Estos valores fueron llevados a un mapa de vulnerabilidad física para la comuna de Concón. Para la elaboración de este mapa se midieron y georeferenciaron las edificaciones encuestadas y, luego, cada edificación fue representada mediante un polígono que contiene su perímetro. Posteriormente, se trazaron los polígonos en un mapa de elaboración personal, donde se les asignó un color según el índice relativo de vulnerabilidad obtenido para cada edificación, siguiendo las tonalidades sugeridas por PTVA-3 (Dall'Osso 2009).

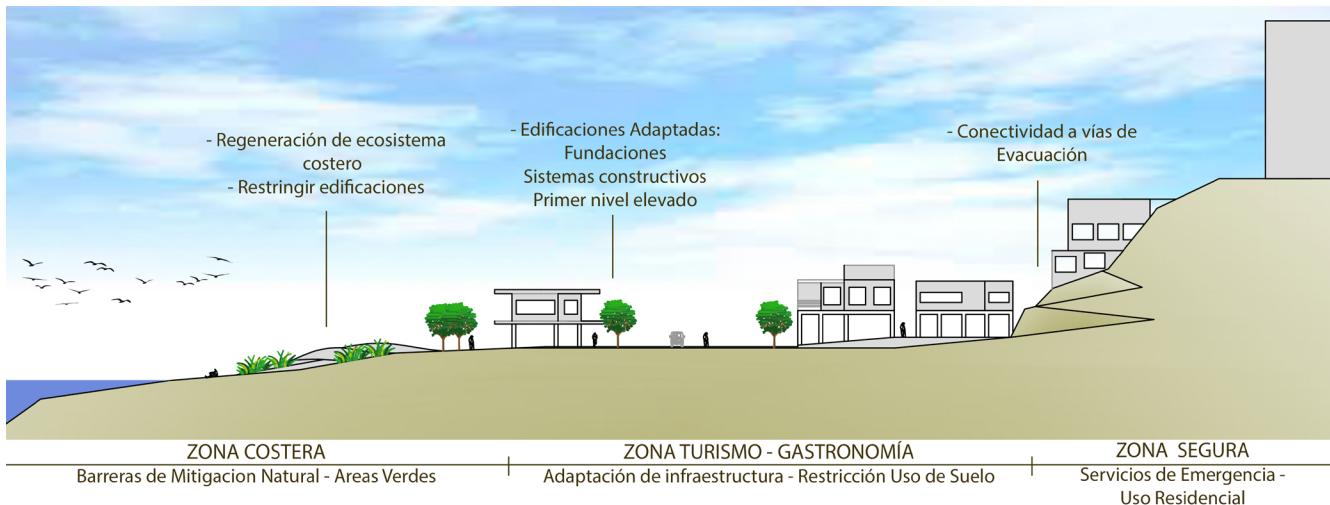
Imagen 6. Diagrama de Estrategia de Adaptabilidad para Concón (fuente: El autor).
