Tischer, Helene; Marulanda, Johannio; Thomson, Peter
Efecto del reforzamiento sismo-resistente sobre el comportamiento dinámico de una
edificación afectada por el sismo de Pizarro
Ingeniería y Competitividad, vol. 8, núm. 2, 2006, pp. 101-111
Universidad del Valle
Cali, Colombia

Efecto del reforzamiento sismo-resistente sobre el comportamiento dinámico de una edificación afectada por el sismo de Pizarro

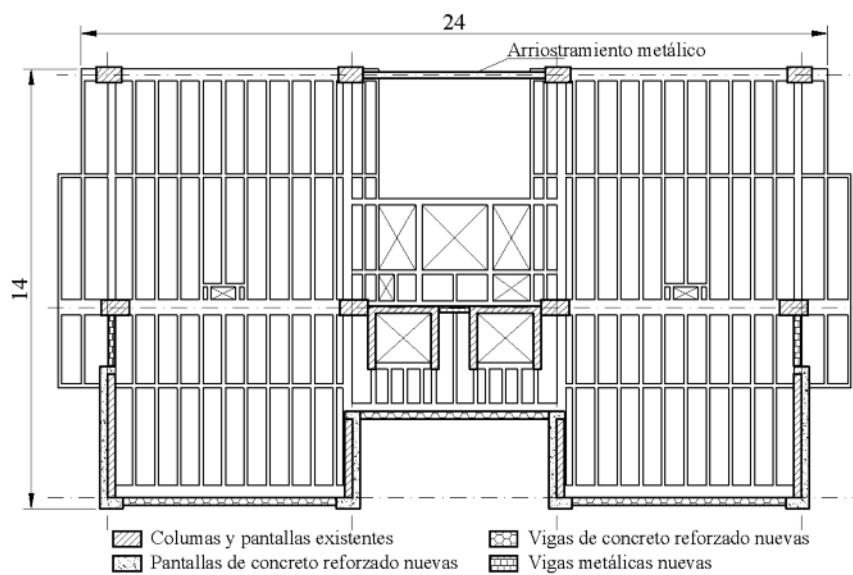
Figura 1. Planta tipo esquemática del edificio, basada en planos del ingeniero Diego Renjifo.

En la Figura 1 se presenta la planta del piso tipo de la edificación, donde se detalla tanto el sistema estructural existente como el refuerzo propuesto, y en la Figura 2 se detalla el esquema en altura de la edificación. En la Figura 3 se presenta una imagen de la edificación después del sismo de Pizarro, tomada el 13 de julio de 2005. En ese momento los muros afectados por el sismo ya habían sido retirados, pero no se había comenzado con el reforzamiento estructural.

Se trata de una edificación de 16 pisos de altura y dos sótanos de parqueaderos, cuyo uso es residencial. La altura total de la edificación es de aproximadamente 50 m desde el nivel del suelo y su área en planta aproximadamente 275 m². El sistema estructural original consistía en pórticos y pantallas de concreto reforzado. Las losas del edificio son aligeradas y armadas en una dirección, con vigas de carga de 40 por 50 cm, y vigas de amarre de 30 por 50 cm.

Después del sismo, y a causa de los daños sufridos por la edificación, la misma se reforzó usando pantallas de concreto reforzado, arriostramiento en acero y colocación de vigas en zonas críticas, tanto metálicas como de concreto reforzado. Las pantallas empleadas son de 25 cm de espesor con columnas de confinamiento a ambos lados, aledañas a las pantallas existentes y ancladas a las mismas. Lo anterior se realizó para que las pantallas existentes y las nuevas trabajaran como un solo elemento, restándoles esbeltez, ya que se pasó de una sección de 25 cm de espesor a una de 50 cm. Además, se reemplazaron los muros agrietados por el sismo, de mampostería tradicional de ladrillo de arcilla por cerramientos livianos del tipo Drywall. Se conservaron algunos muros, localizados en los últimos pisos, debido a que no sufrieron daños.

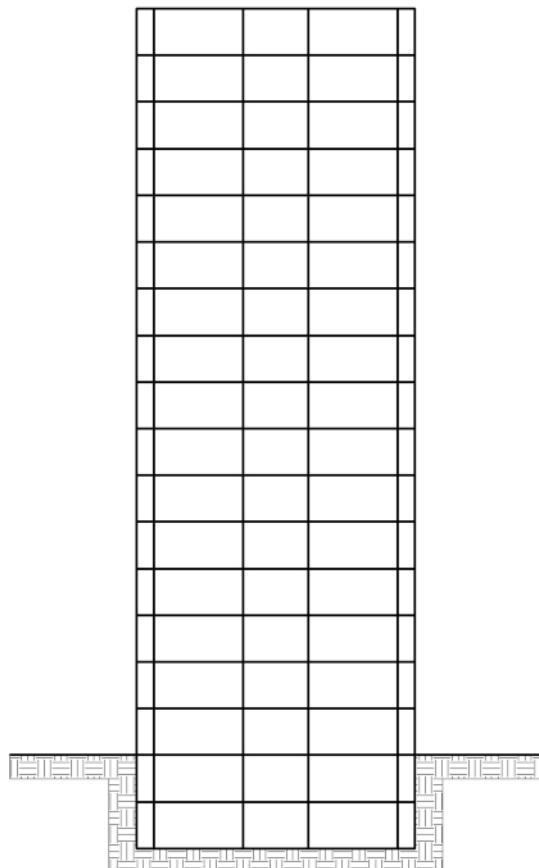
Figura 2. Alzada esquemática del edificio.

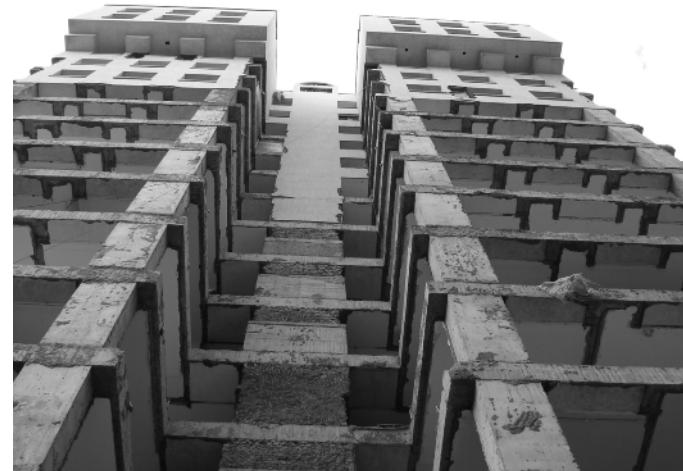
Figura 3. Imagen del edificio Torres de la Plazuela (torre A), tomada el 13 de julio de 2005.

Los registros previos al reforzamiento se realizaron el 13 de julio de 2005, 7 meses después de ocurrido el sismo de Pizarro (ver Figura 3). Para esta fecha, ya se habían demolido los muros agrietados, los cuales fueron la totalidad de los muros de los pisos 1 a 10 y aproximadamente 80% de los muros de los pisos 11 a 13. En los pisos 15 y 16 los muros no se vieron afectados por el sismo, pero se habían demolido en las zonas donde se colocarían pantallas de concreto reforzado. Los registros posteriores al reforzamiento estructural se realizaron el 22 de febrero de 2006. Para esa fecha, ya se había concluido el reforzamiento estructural de la edificación, incluyendo el arriostramiento metálico instalado en la fachada posterior de la edificación, que se observa en la Figura 7, y se había instalado parte de las divisiones livianas.

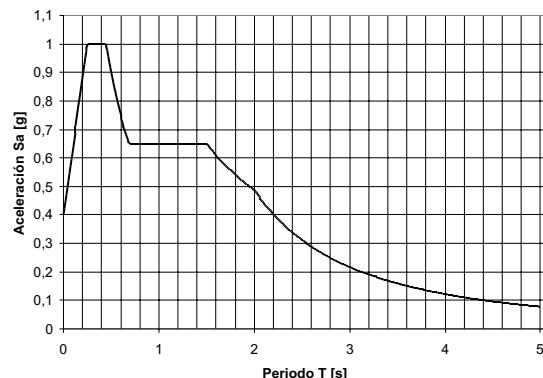
Figura 4. Espectro de diseño de la zona 4C, de Cañaveralejo, de acuerdo a información de la microzonificación sísmica de Cali.

En este caso, para tener en cuenta los efectos locales, se consideró el espectro de diseño propuesto para la zona 4C: abanico de Cañaveralejo (Calísísmica, 2006), que se presenta en la Figura 4.

Los valores de los períodos fundamentales obtenidos experimentalmente, antes y después del reforzamiento, se usaron para entrar al espectro de diseño (ver Figura 4) establecido por la microzonificación sísmica de Cali para la zona 4C: abanico de Cañaveralejo (Calisísmica, 2006). Con un periodo previo al reforzamiento de 1.70 s, se tiene una aceleración de 0.57 g (donde g es la aceleración de la gravedad). Después del reforzamiento el periodo bajó a 1.25 s, obteniendo del espectro una aceleración de 0.65 g; lo que corresponde a un aumento en la aceleración sísmica de aproximadamente 14%.

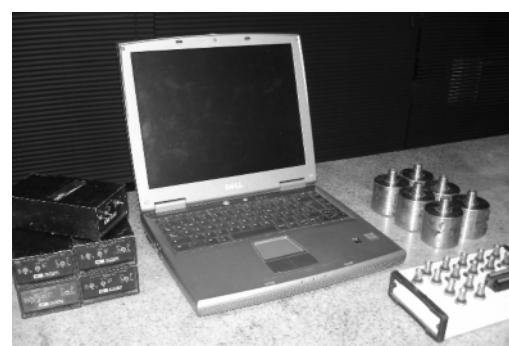
Figura 5. Sistema portátil del Laboratorio de Ingeniería Sísmica y Dinámica Estructural (LINSE) de la Universidad del Valle.

El sistema portátil del LINSE consta de 8 acelerómetros sísmicos *Wilcoxon Research Model 731A*, cada uno con un amplificador *Wilcoxon Research Model P31*. Los acelerómetros tienen una sensibilidad de 10 V/g y junto con los amplificadores se puede obtener una sensibilidad total de 10 V/g, 100 V/g ó 1000 V/g. Las unidades WR Model P31 amplifican las señales análogas y proveen un filtrado integral con un ancho de banda nominal (menos 3 dB) entre 0.05 y 450 Hz. Las señales de los acelerómetros se transmiten mediante cables coaxiales a una caja de conexiones *National Instruments NI BNC 2110* y luego a un computador portátil, donde se lleva a cabo la conversión de la señal analógica a digital con una tarjeta de adquisición de datos NI DAQCard 6024E con 12 bits de resolución. La adquisición de datos se efectuó con la caja de herramientas (*Toolbox*) para adquisición de datos del paquete matemático MATLAB (The MathWorks, Inc., 2003a).

Se realizaron mediciones de vibraciones ambientales de la estructura mediante el sistema portátil del Laboratorio de Ingeniería Sísmica y Dinámica Estructural (LINSE) de la Universidad del Valle (ver Figura 5).

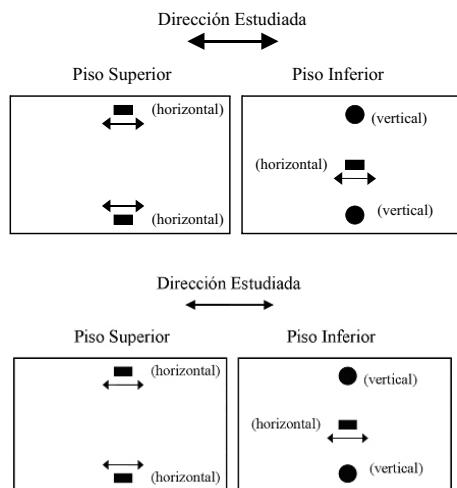
Figura 6. Ubicación esquemática de los acelerómetros sísmicos para los registros de vibraciones ambientales.

256 muestras por segundo, en las dos direcciones principales de la edificación. En cada registro se colocaron dos acelerómetros horizontales en el último nivel y tres en el primero (dos verticales y uno horizontal), tal como se indica esquemáticamente en la Figura 6. Esta configuración se usó independientemente para las dos direcciones principales de la edificación.

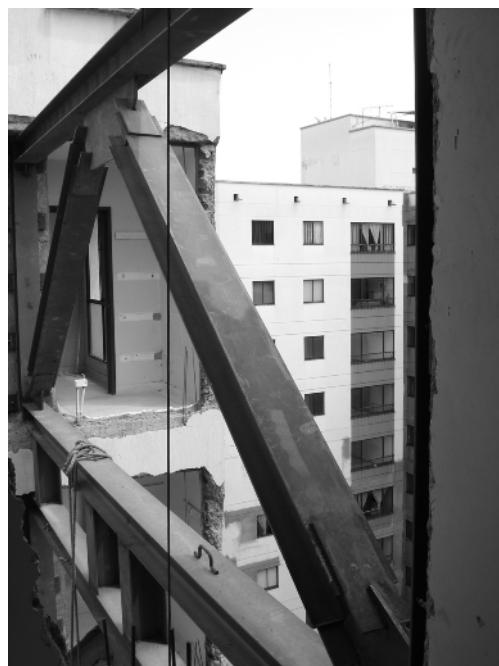
Figura 7. Arriostramiento metálico instalado en la fachada posterior de la edificación.

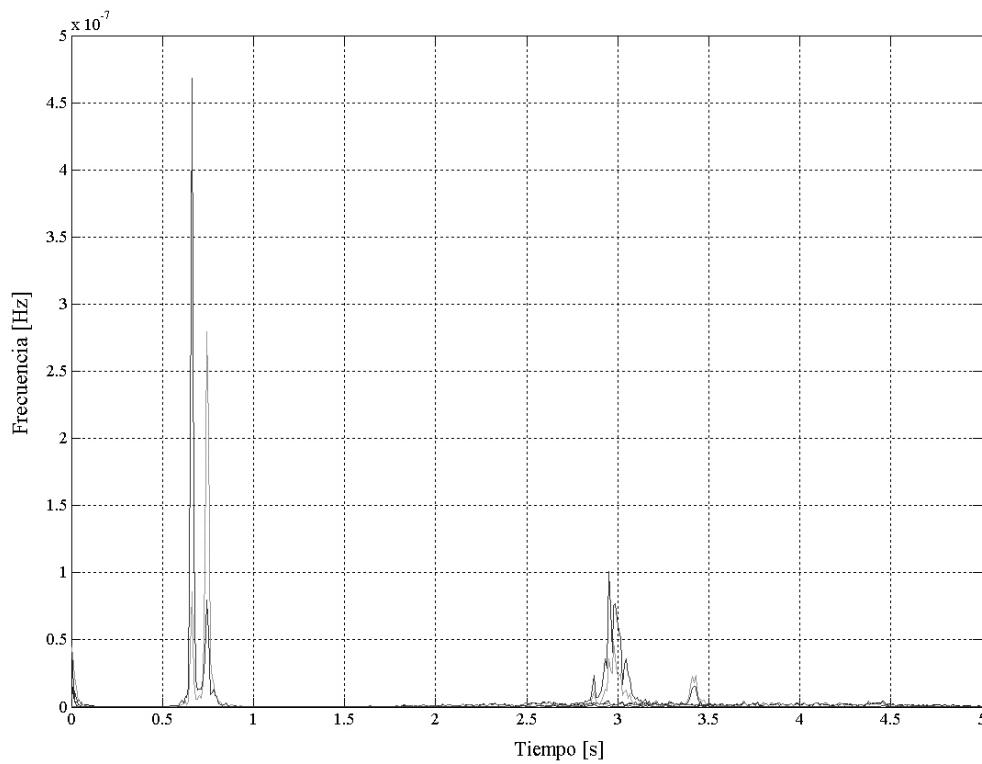
Figura 9. Densidad de potencia espectral, dirección norte-sur, antes del reforzamiento.

En ellas se representa la densidad espectral de potencia de un registro previo al reforzamiento y uno posterior al mismo, para las dos direcciones principales de la edificación. Los canales que presentan picos pronunciados son los que corresponden a sensores localizados en el último piso, mientras que los otros corresponden a los registros en el nivel del suelo y, por tanto, representan principalmente el contenido frecuencial del movimiento del terreno. Los dos canales superiores tienen un comportamiento tan similar que sus gráficas se superponen en la mayor parte de la figura.

Con la ayuda de las Figuras 9 y 11, correspondientes a la densidad de potencia espectral de todos los canales antes del reforzamiento, y las funciones de transferencia entre los mismos canales, se identificaron los dos primeros modos de flexión en ambas direcciones con frecuencias naturales asociadas cercanas a 0.6 Hz, y el primer modo torsional con frecuencia 0.7 Hz, aproximadamente. Para la identificación de los modos se analizaron en total 20 funciones de transferencia por registro, tanto entre cada uno de los canales del primer piso y los del último, como entre los dos del último piso, para un total de 80 funciones estudiadas. En la figura 13 se presenta como ejemplo la función de transferencia para los dos canales del último piso, para uno de los registros en la dirección norte-sur antes del reforzamiento. En general, en cada figura el primer pico corresponde a las dos frecuencias de los modos de flexión muy cercanas entre sí y el segundo al mismo modo torsional.

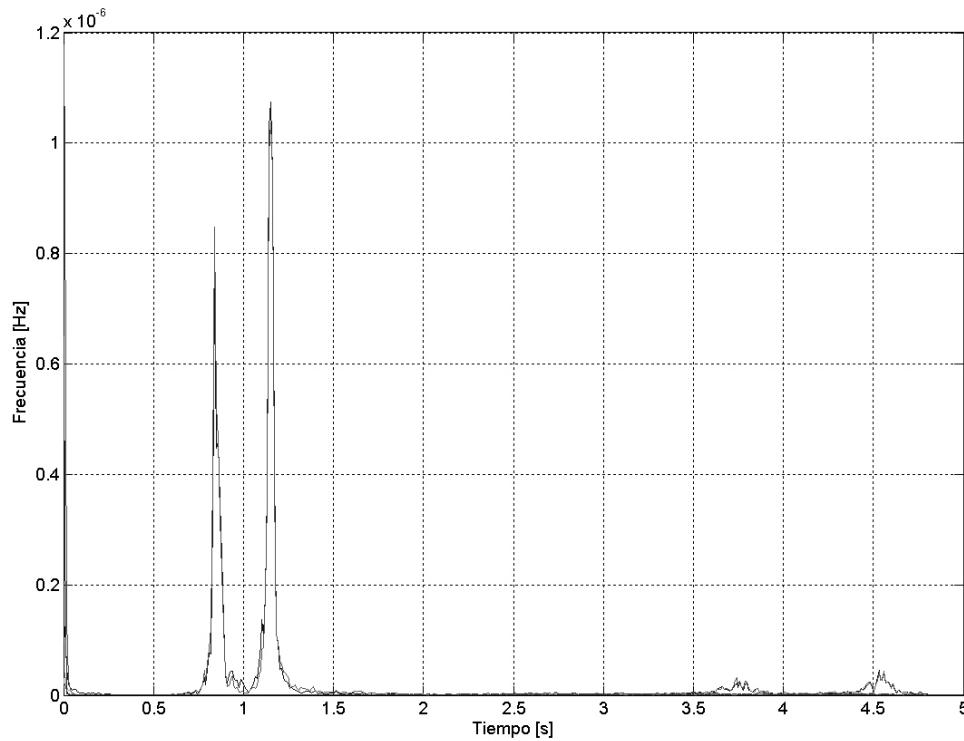
Figura 10. Densidad de potencia espectral, dirección norte-sur, después del reforzamiento.

Con ayuda de las figuras 10 y 12, correspondientes a la densidad de potencia espectral de todos los canales después del reforzamiento, y las funciones de transferencia entre los mismos canales, se identificaron los dos primeros modos de flexión en ambas direcciones con frecuencias naturales asociadas cercanas a 0.8 Hz, y el primer modo torsional con frecuencia 1.2 Hz, aproximadamente.

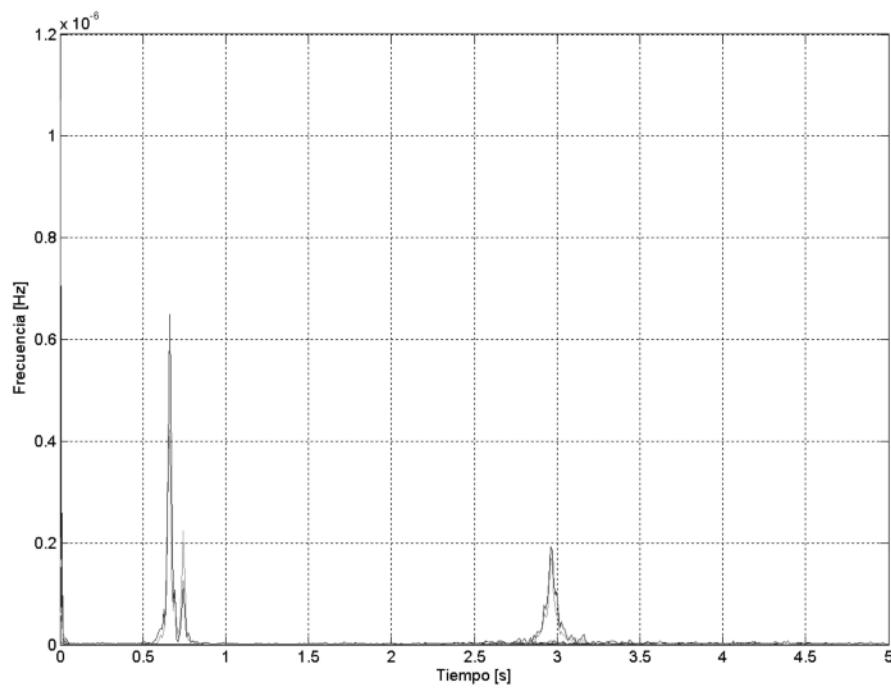
Figura 11. Densidad de potencia espectral, dirección este-oeste, antes del reforzamiento.

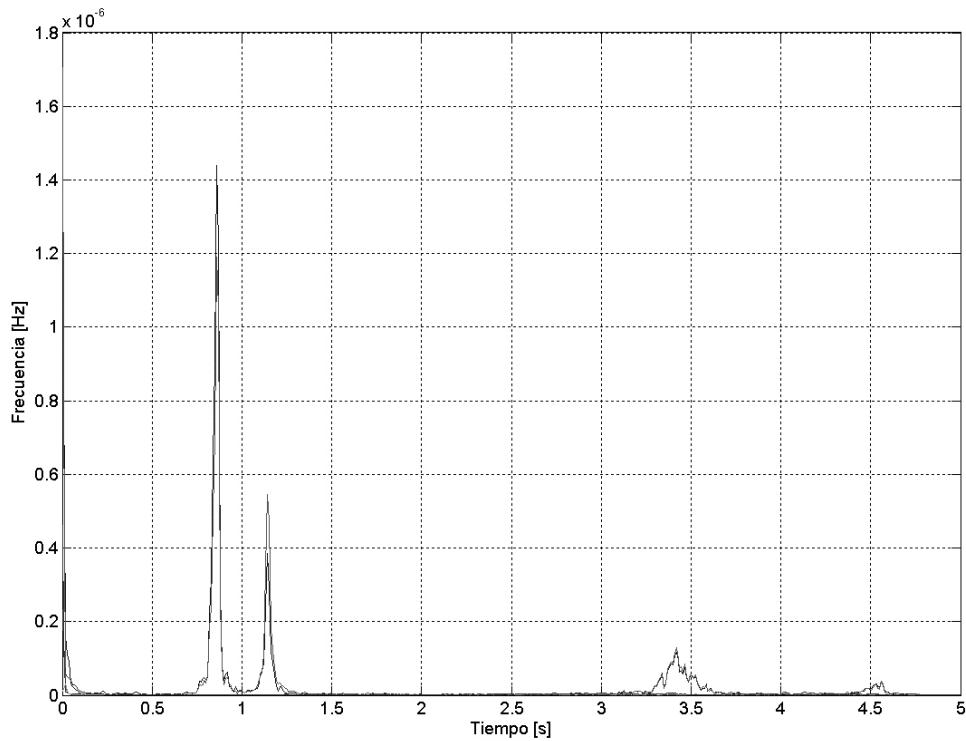
Figura 12. Densidad de potencia espectral, dirección este-oeste, después del reforzamiento..

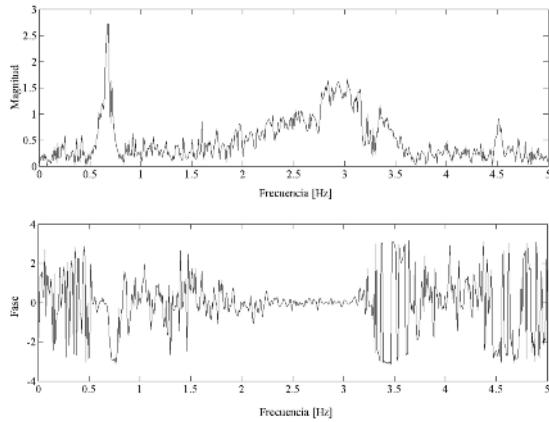
Figura 13. Función de transferencia entre los dos canales ubicados en el piso 16, dirección norte-sur; previo al reforzamiento.

Las funciones de transferencia representan la relación entre una señal de entrada y una de salida, de manera lineal e invariante en el tiempo, y se estimaron usando el método del periodograma promedio de Welch (The MathWorks, Inc., 2003b). Se usaron para asociar los picos de frecuencia identificados con los modos de vibración respectivos, estableciendo si los canales analizados se encuentran en fase o desfase para las frecuencias de interés, y estimando la relación de amplitudes.

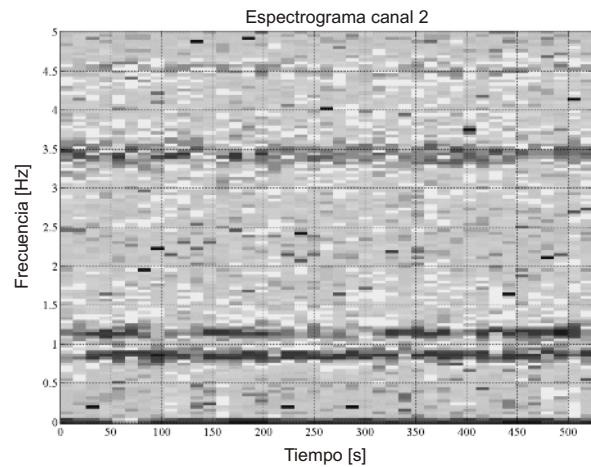
Figura 14. Espectrograma de uno de los canales del último piso, dirección norte-sur; después del reforzamiento.

En todos los casos se corroboró que los contenidos frecuenciales fueran estables en el tiempo. Para esto se generó el espectrograma para cada canal, en cada uno de los registros, para un total de 20 espectrogramas analizados. Como ejemplo, en la Figura 14, se presenta el espectrograma de uno de los canales del último piso, en uno de los registros norte-sur tomado después del reforzamiento.

Un espectrograma es una gráfica de tres dimensiones que muestra la variación en tiempo y frecuencia del contenido de energía de una señal, mediante la variación cromática de la amplitud. Permite identificar frecuencias predominantes que no son constantes en el tiempo y que por tanto no son de interés para el análisis. Estas contribuciones en frecuencia pueden proceder de actividades de obra realizadas durante la toma de los registros, como la demolición de muros y el vertimiento de escombros desde pisos superiores. Para el cálculo de los espectrogramas se usó la transformada rápida de Fourier, calculada para 1024 datos y un traslapo de 50% con una ventana tipo Hanning (The MathWorks, Inc., 2006).
