Mardones Flores, María; Rojas Hernández, Jorge  
Procesos de remoción en masa inducidos por el terremoto del 27F de 2010 en la franja costera de la  
Región del Biobío, Chile  
Revista de Geografía Norte Grande, núm. 53, 2012, pp. 57-74  
Pontificia Universidad Católica de Chile  
Santiago, Chile

# Procesos de remoción en masa inducidos por el terremoto del 27F de 2010 en la franja costera de la Región del Biobío, Chile<sup>1</sup>

María Mardones Flores<sup>2</sup> y Jorge Rojas Hernández<sup>3</sup>

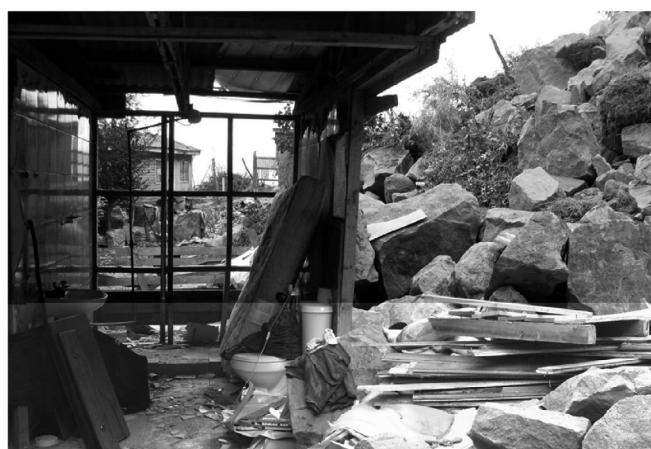
Figura N° 5  
Desprendimiento de roca caleta Los Bagres

De mayor magnitud fueron dos DER detonados por el sismo de 27F en caleta Los Bagres, situada al NNW de la ciudad de Tomé (punto 2, Figura N° 2), durante el cual se desprendieron una gran cantidad de bloques de diversos tamaños. Los datos morfométricos del talud de derrumbe se presentan en el Cuadro N° 2. La ladera más afectada tiene 37m de altura y  $56^\circ$  de pendiente; está conformada por areniscas de la Formación Quiriquina que infrayacen a lutitas de la Formación Curanilahue, con alta densidad de diaclasas y meteorización. Sobreyace a estas un manto meteorizado de 1,5 m de espesor y una capa de suelo de 3 m. Cerca de la corona surge una vertiente que hidrata la roca y que pudo haber disminuido su cohesión.

El resultado morfológico fue la erosión de un talud de derrumbe de fuerte pendiente ( $56$  a  $60^\circ$ ), sobre el cual se visualizan una gran cantidad de grietas de tensión, que generan la permanente caída de bloques, dejando en evidencia la inestabilidad de la ladera. Esta situación se ve potenciada por la meteorización de la roca. Además, se construyó un cono de derrumbe asimétrico, variable en el

vigor de pendiente (35 a 39°) y longitud de ladera (20-25 m) y conformado por bloques de diferente tamaño, aunque la mayoría de gran volumen. 37 personas fueron damnificadas por el evento, 10 casas quedaron inhabitables, 1 casa fue destruida y 1 menor resultó fallecido (Figura N° 5).

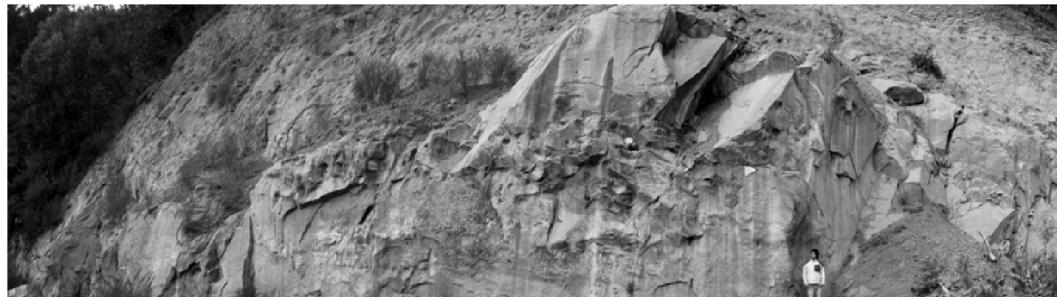
Figura N° 6  
Vista panorámica del deslizamiento presísmico y su relación con la vía de acceso a caleta Cocholgüe

En la ruta de acceso a caleta Cocholgüe, se han registrado varios DR. Se trata de un talud de erosión activo afectado recurrente-

temente por PRM detonados por las lluvias invernales; las condiciones de este sector fueron evaluadas un año antes del terremoto, lo que favoreció el reconocimiento de los factores condicionantes del deslizamiento cosísmico (Figura N° 6). Las irregularidades topográficas en el sector sur de la caleta y la pérdida de continuidad del escarpe, dan cuenta de paleodeslizamientos y de PRM recientes; a lo que se agrega una estructura de los sedimentos en forma de paquetes en el pie del talud, producida por la presión sobre los materiales, propia de los deslizamientos rotacionales (Keller & Blodgett, 2007). Algunos de estos procesos fueron descritos por Flores (1993). Sin embargo, la intensa intervención antropogénica en el área (construcción de taludes sin estabilizar, densificación del poblamiento costero, tala de bosques, etc.) dificulta definir con claridad la extensión y periodo de ocurrencia de dichos PRM.

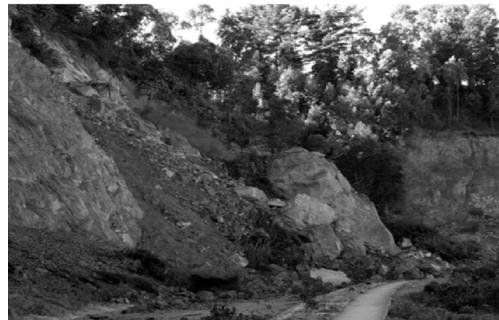
Figura N° 7  
Deslizamiento de rocas cosísmico, camino de  
acceso a Cocholgüe

Durante el sismo del 27F, este talud volvió a reactivarse, produciendo el DR cosísmico y un bloqueo total de la vía de acceso a la caleta (Figura N° 7). En el escarpe afloran rocas sedimentarias del Eoceno Medio a Superior y se ha reconocido la siguiente secuencia litológica: en la base una capa de lutitas de 2.5 m de espesor, alteradas y poco consolidadas; sobre estas se disponen secuencialmente una capa de areniscas cuarcíferas de grano medio a fino, poco consolidadas, de un espesor aproximado de 17 m; un estrato de areniscas grises, fosilíferas, de grano medio, con 33 m de espesor; un estrato de areniscas poco consolidadas, de un espesor aproximado de 15 m

La altura promedio del talud es de 65 m, la pendiente es de aproximadamente 80° y tiene origen antrópico, ya que corresponde al corte del camino alternativo de acceso a la caleta. De acuerdo a mediciones efectuadas en laderas no intervenidas, la pendiente original era > 45°. El talud de deslizamiento tiene 15 m de alto y 20 m de ancho. Los clastos removidos presentan tamaños variados, aunque existen grandes bloques que no han sido disgregados. El espesor del material desprendido

es de 6 m. En vista lateral su forma es similar a un cono.

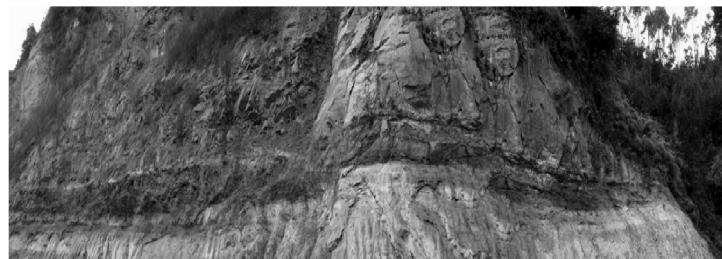
Figura N° 8  
Talud deslizado de caleta Cocholgüe: estructura estatificada y fallada de las rocas sedimentarias

y en superficie una capa de suelo de unos 2 m, con abundante vegetación y raíces. Las rocas presentan estructura fallada y un manteo de N13°O. Tanto la meteorización de la roca, como la estructura fallada y estratificada de estas, facilitan el desplazamiento de los materiales (Figura N° 8).

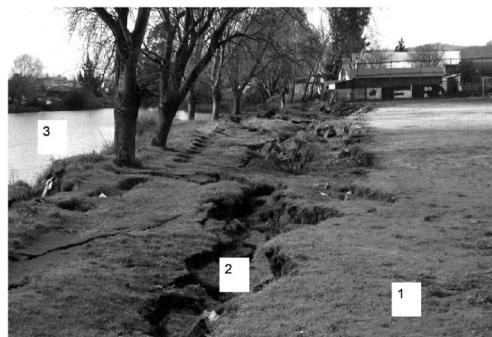
Figura N° 9  
Extensión lateral de suelos (EL), laguna Lo Galindo, comuna de Concepción.  
Vista SW-NE

La franja desplazada está limitada por la arboleda (sobrecarga). Las grietas se ensanchan de S a N, en la medida que aumenta el espesor del relleno artificial en el suelo. 1: terraza de relleno artificial de 11 m de ancho; 2: grietas de tensión; 3: laguna Lo Galindo.

Laguna Lo Galindo se emplaza en la llanura de Concepción, en una rinconada situada en el margen oriental de los cerros de Lo Galindo, a 8 m.s.n.m. La profundidad es estimada  $\leq 8$  m. La laguna tiene forma elongada, mide aproximadamente 570 m de longitud y 150 m de ancho, en su sección más amplia y 80 m en la más angosta. En el borde de la laguna había una terraza formada por un relleno artificial de aproximadamente 75 cm de espesor y 11 m de ancho, sobreyaciendo a arenas de dunas y limos asociados (Galli, 1967). Como consecuencia del terremoto se produjo en la ribera ENE del sistema lacustre, un deslizamiento de bloques de sedimen-

tos desde la llanura, separados por grietas profundas (Figuras N° 9 y N° 10). El deslizamiento tiene un ancho medio de 13 m y 155 m de largo. Las grietas de desgarre tienen en promedio 1,10 m de alto. La composición y estructura del suelo deslizado se observa en la Figura N° 11.

borizada con ejemplares robustos, cuya masa (por sobrecarga) contribuyó a activar el deslizamiento (Figura N° 9).
