Dinámica geomorfológica de la costa de La Araucanía

Revista de Geografía Norte Grande, núm. 58, septiembre-, 2014, pp. 241-260

# Dinámica geomorfológica de la costa de La Araucanía<sup>1</sup>

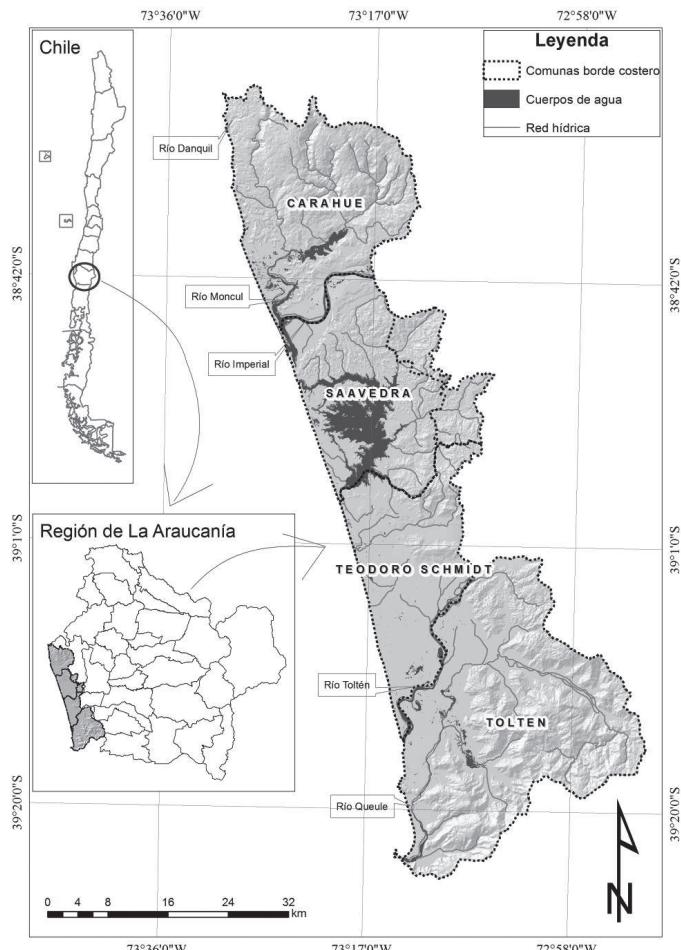
Figura N° 1  
Área de estudio costa de La Araucanía. Chile

El área de estudio se ubica en la zona costera de la provincia de Cautín, Región de La Araucanía, entre los 38° 47' y 39° 41' de latitud sur y los 73° 47' y 73° 15' de longitud oeste, con una extensión de 108 km aproximadamente desde el río Danquil por el norte hasta el río Queule por el sur, abarcando las comunas de Carahue, Nueva Imperial, Teodoro Schmidt, Saavedra y Toltén (Figura Nº 1).

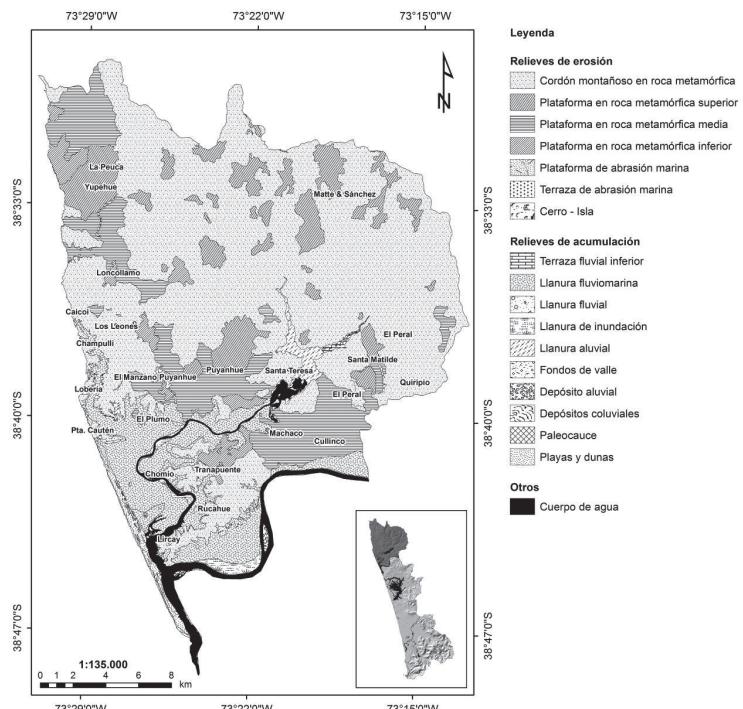
Figura Nº 2  
Geomorfología. Río Danquil - Río Imperial

El primer eje se ubica en el sector noroeste (Figura N° 2), desde el sector de Yupehue hasta Punta Cautén con una longitud de 13 km aproximadamente, posee alturas que no superan los 300 msnm y pendientes máximas

de 30°. El margen litoral del sector se caracteriza por presentar una intensa morfogénesis, lo que deja en evidencia el actual proceso de desgaste al que está sometido dada su ubicación y exposición a la costa y al uso principalmente agrícola-forestal. La acción antrópica ha sido decisiva en la degradación de estos suelos por la utilización del fuego en la agricultura extensiva y de secano desde los tiempos de la Colonia (Bengoa, 1991; Peña-Cortés, 1999). Por otro lado, existe un importante proceso de acreción marina sobre la costa, condición que se refleja en el alto número de cornisas que se encuentran sobre los escarpes de ladera del cordón montañoso en la costa, desde el sector de Caicoi al norte. En el margen occidental, se puede evidenciar la presencia de un antiguo paleo-cause (desde Punta Cautén hasta el norte de Champulli) y su salida que presenta hacia la costa de la cuenca podría estar relacionada con una antigua zona mareal que por un tipo de falla de cabalgamiento quedó a una mayor exposición.

El segundo eje se presenta como un bloque macizo y elevado. Se ubica por el lado este del estero Chanco hasta el río Puyanhue (Figura N° 2). Posee alturas que pueden alcanzar los 860 msnm y pendientes máximas de 80° en el sector oriental. La gran superficie que abarca la serie de suelo Asociación Nahuelbuta, da cuenta de los altos sectores que posee la cordillera de Nahuelbuta en este tramo, de topografía escarpada, con pendientes promedio de 13° a 23°, de clima desfavorable y con riesgo inminente de erosión (CIREN, 2002).

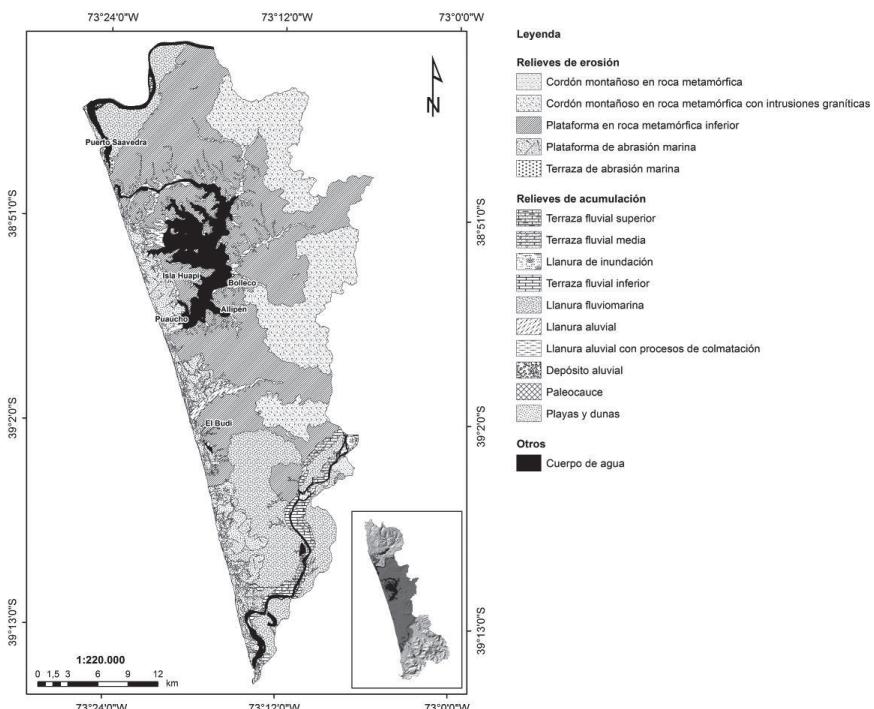
Figura N° 3  
Geomorfología. Río Imperial - río Toltén.

Al sur del río Moncul se ubica el tramo litoral llamado “Planicie de Carahue” donde la Depresión Central se desplaza hacia el oeste confundiéndose prácticamente con el litoral. Posee una longitud de 57 km, un ancho máximo de 24,5 km a la altura del sector de Isla Huapi y la altitud máxima la alcanza en el cerro Alto Molco con 412 msnm (Figura N° 3).

pendientes. En este sector, el cordón montañoso se divide en tres unidades. La primera se ubica en el margen noreste del área (Figura N° 3), posee una disposición en forma de flecha la que se orienta de noreste a suroeste, lo que da origen a cuencas de recepción de aguas lluvia y a los dos principales afluentes del estero Temo, donde su altitud alcanza los 275 msnm. La segunda unidad de cordón se ubica en el límite oriental del área, su orientación es de noreste a suroeste y presenta altitudes que fluctúan entre los 100 a 400 msnm, dando origen a una red hídrica que drena al estero Comué. Los cursos de agua que drenan la cara occidental de este cordón, dan origen a tres esteros tributarios del lago Budi: Bolleco, Maitenco y Allipén. Finalmente, el tercer fragmento de cordón se ubica en el margen sur del área, con orientación este-oeste y su altitud varía entre los 50 a los 275 msnm y da origen a una red hídrica de segundo orden que drena al estero Chelle.

Con respecto al relieve de acumulación, se destacan las unidades de Llanura aluvial y Llanura fluviomarina (Figura N° 3). La Llanura aluvial, corresponde a depresiones del terreno con procesos de anegamiento estacional, donde su morfogénesis está asociada a la acumulación de material transportado y depositado por cursos de agua. Las grandes extensiones que abarca esta unidad, están asociadas a los esteros Temo, Comué, Bolleco, Maitenco, Allipén, Chelle, río Budi y sus tributarios. Se caracterizan por tener suelos recientes, los cuales tienen limitaciones de drenaje y procesos de anegamiento e inundación y se pueden observar en alturas que no superan los 200 msnm. La Llanura fluviomarina con anegamiento estacional se ubica en la parte norte del sector, en la ribera sur del río Imperial. Corresponden a sectores de vegas, cuyo nivel freático es relativamente alto, donde los depósitos de estos suelos son pesados, arcillosos y de mal drenaje.

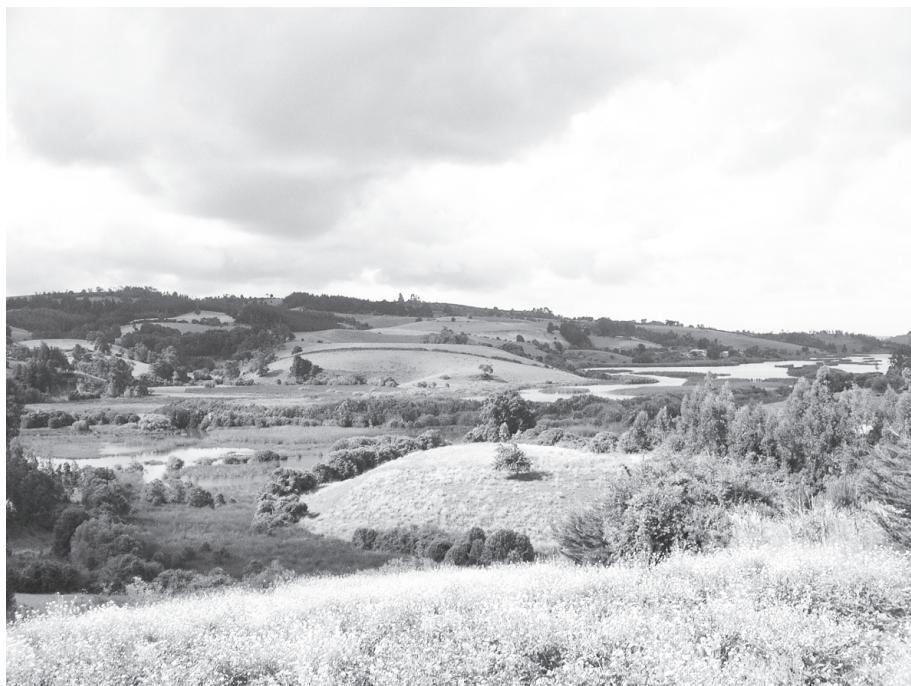
Figura N° 4  
Relieve costero en la cuenca del Budi

Las plataformas presentes en el sector, conservan la misma forma ondulada que en el sector norte (Figura N° 4). Están estructuradas en roca metamórfica y las series de suelo más representativas son: Puerto Saavedra, Nahuelbuta y Suelos Recientes. Conforme a su altitud se diferenciaron dos tipos de plataformas: inferior y superior. La plataforma de nivel inferior, en relación a su altitud no supera los 50 msnm y se extiende desde el sector meridional de Romopulli hasta el estero Chelle y longitudinalmente abarca desde la desembocadura del estero Bolleco hasta la ribera occidental del lago Budi. Por otro lado, la plataforma de nivel superior, presenta una mayor altura que varía desde los 25 hasta los 125 msnm, eviden-

ciándose procesos de erosión laminar y lineal. Abarca la ribera oriental del lago Budi entre el sector septentrional de Romopulli, hasta la desembocadura del estero Bolleco en el sur.

En el sector costero, sobre una planicie litoral de aproximadamente 15 km de ancho, se emplaza el lago Budi, donde Mardones (2005) lo define como un sistema lacustre originado por obstrucción eólica y que funciona como laguna costera, en cuyo interior, las mareas tienen influencia en sus propiedades físicas, químicas y dinámicas (Figura N° 4).

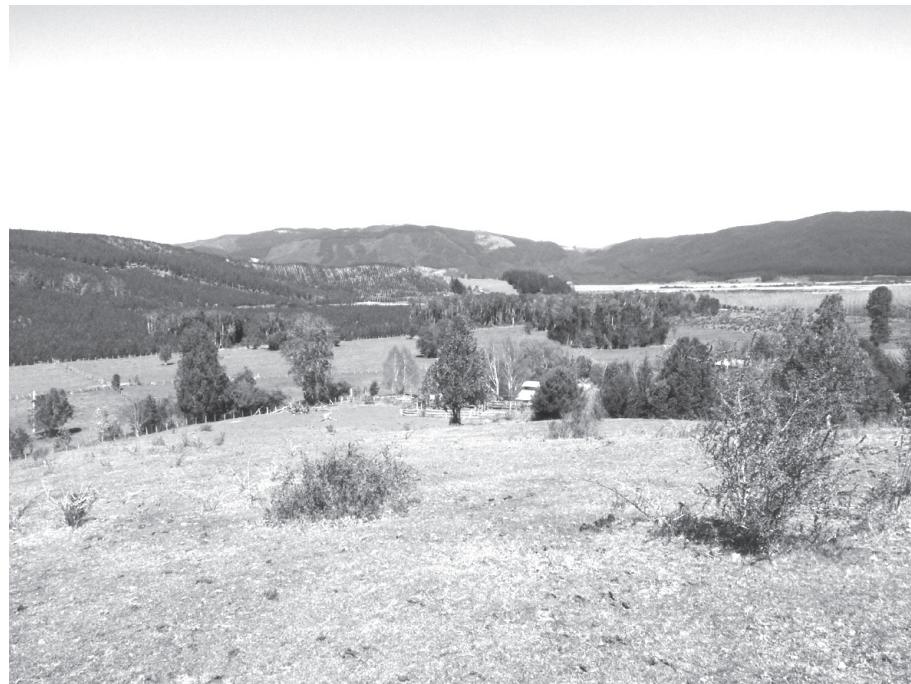
Figura N° 5  
Relieve costero en el sector de Boroa

Al igual que en los sectores anteriormente descritos, en este sector, los relieves de erosión abarcan una mayor superficie en comparación con los relieves de acumulación. Dentro de las unidades geomorfológicas más importantes destacan, el cordón montañoso en roca metamórfica del Paleozoico, la Llanura fluviomarina y la Llanura aluvial (Figura N° 5). Desde el valle del río Toltén, los cordones esquistosos y fragmentados de Mahuidanche se elevan sobre las Llanuras de Gorbea avanzando hacia el este para encontrarse con la cordillera andina. Según Mardones (2005) la formación del cordón costero data del Plioceno superior y Cuaternario antiguo, lo que explicaría su alto nivel de degradación.

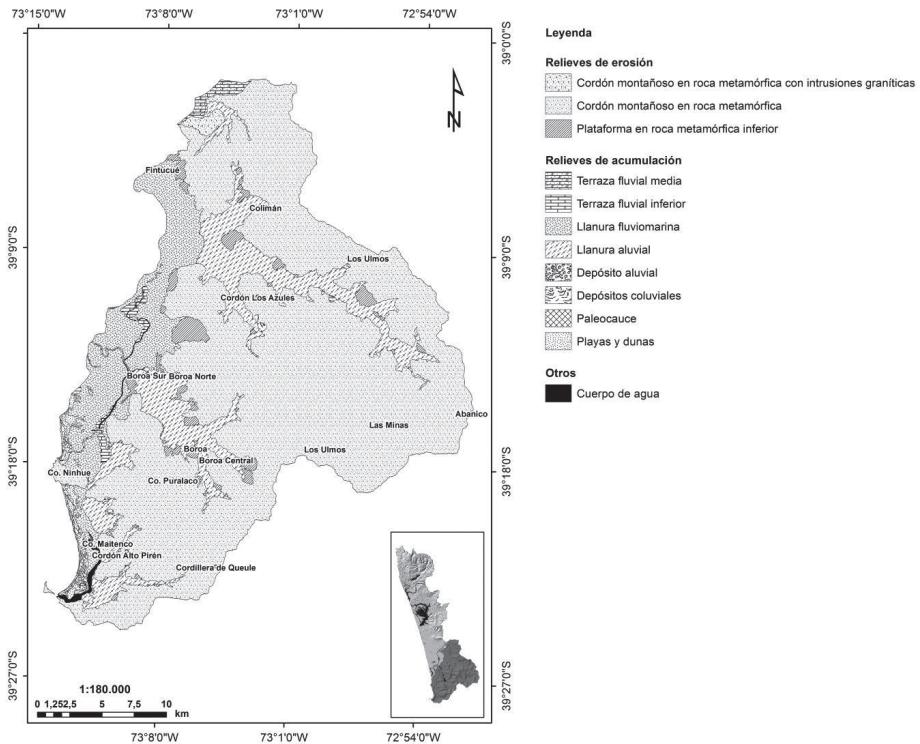
Figura N° 6  
Geomorfología. Río Toltén - río Queule

2002). Por otro lado, la llanura fluvio-marina se emplaza en el límite norte del área, específicamente siguiendo los cursos de agua principales que son los ríos Toltén y Queule (Figura N° 6).

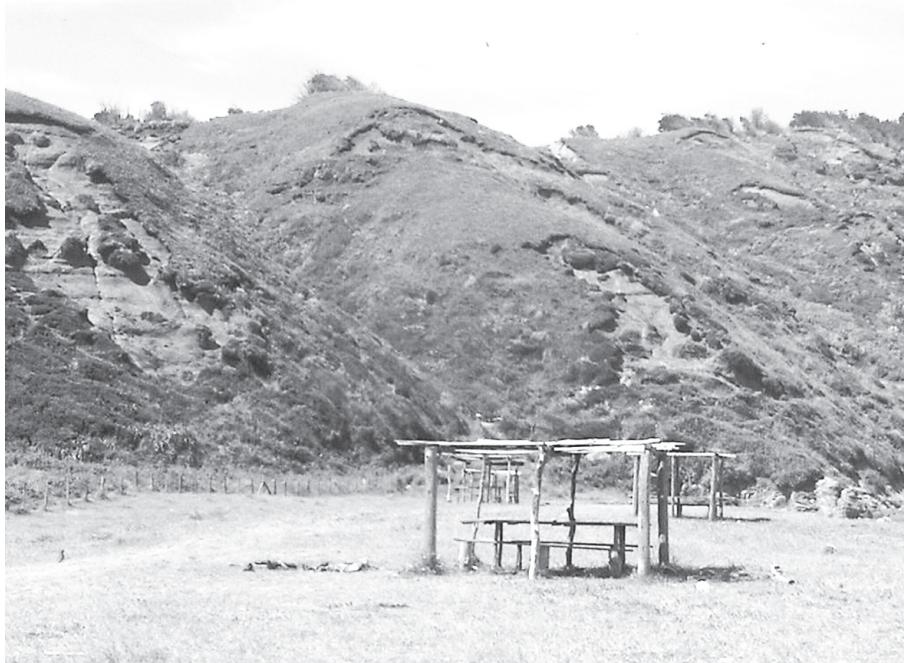
Figura N° 7  
Erosión lineal y laminar. Sector de Lobería

Los resultados del estudio muestran que el estado erosivo del sector septentrional del área de estudio (río Danquil - río Imperial) es ligero a moderado (Francke et al., 2004), donde predominan los movimientos de flujo (solifluxión en terraceta y reptación) y procesos de erosión laminar y lineal (Cuadro N° 4) afectando principalmente la unidad de plataforma con 280,2 ha (Figura N° 7).

Lo anterior se debe principalmente a que en estos relieves desarrollan una intensa actividad agrícola y forestal con nulas prácticas de conservación de suelos (destacan los sectores de Yupehue, Puyanhue y Quiripio) (Peña-Cortés et al., 2006 a y b; 2011 a y b) (ver Figura N° 8). Con respecto a la erosión hídrica lineal (ver Cuadro N° 5), el cordón montañoso y la plataforma superior son los relieves más afectados con densidades de

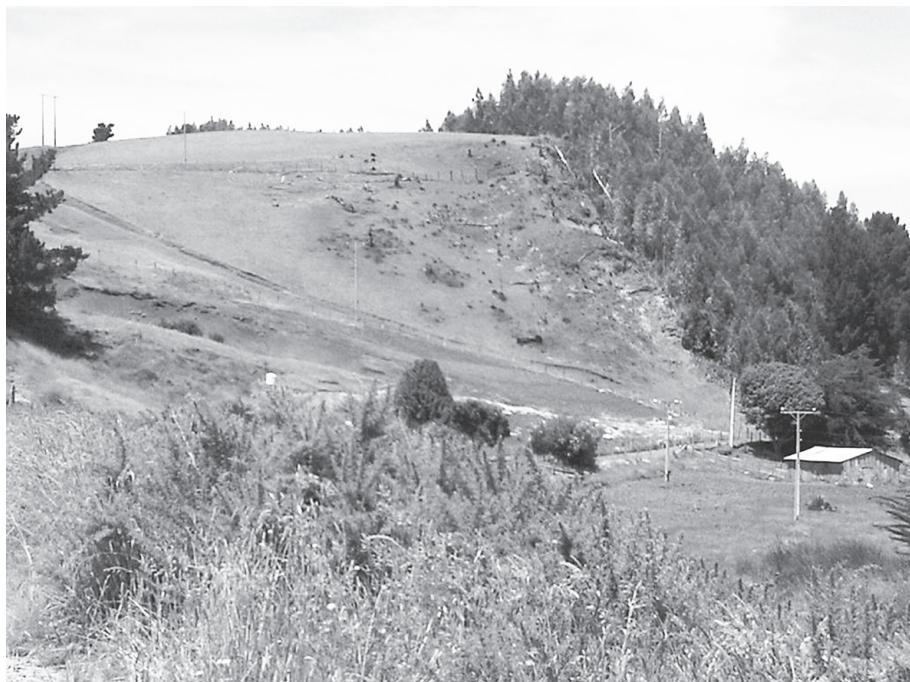
Figura N° 8  
Erosión en manto. Sector de Puyanhue

9,3 y 10 surcos/km<sup>2</sup> respectivamente. Esto, se debe principalmente a la tala rasa en la actividad forestal, la agresividad climática (1.500-2.000 mm) y a las características morfológicas y morfométricas del cordón montañoso de extensas laderas con pendientes promedio entre 6° y 40° (destacan los sectores de San Juan de Trovolhue y Colonia Matte y Sánchez) (Echeverría et al., 2006 y 2007; Iroumé et al., 2010).
