Alteraciones geomorfológicas recientes en los sistemas fluviales mediterráneos de la Península Ibérica. Síntomas y problemas de incisión en los cauces¹

Carmelo Conesa García² y Pedro Pérez Cutillas³

Con el presente artículo se pretende dar una visión general de los recientes ajustes morfológicos que han sufrido los sistemas fluviales mediterráneos en la Península Ibérica a causa de la acción del hombre. En primer lugar, se exponen las principales actuaciones que alteran la cuantía y el régimen de sus aportaciones de aguas y sedimentos. Tras analizar la actual situación de inestabilidad y ruptura del equilibrio natural de muchos de estos sistemas, incluyendo las llanuras aluviales, se estudian los cambios más importantes observados en la morfodinámica de los cauces. Con especial detalle, por sus repercusiones ambientales y socioeconómicas, ha sido abordado el análisis de la creciente tendencia a la incisión del cauce durante las últimas décadas, así como su relación con la gestión de los recursos hidrológicos y las distintas acciones llevadas a cabo en cuencas y cursos de agua.

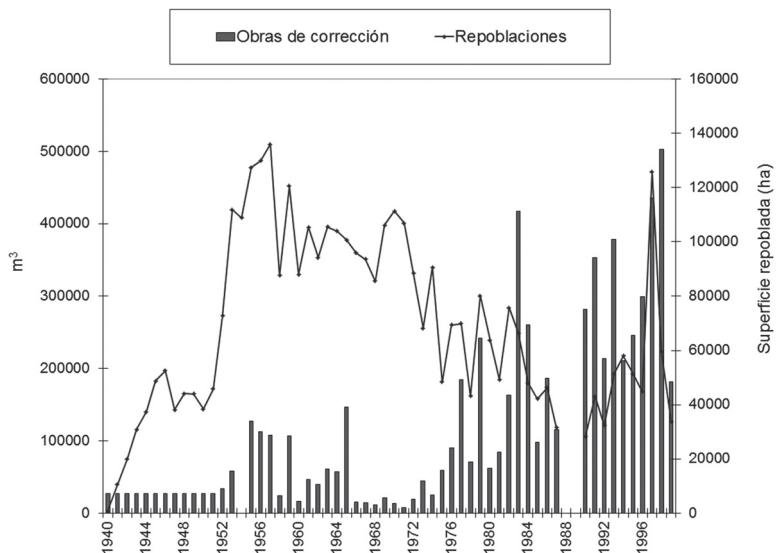
Figura Nº 2
Repoblaciones y obras de corrección hidrológica (1940-1999).

de las Divisiones Hidrológico-Forestales en 1901 las actuaciones en materia de repoblación forestal y obras de corrección de cauces han seguido una evolución desigual. Según se aprecia en la Figura Nº 2, la superficie repoblada experimenta un crecimiento progresivo desde 1940 hasta 1946 y otro de ritmo más acusado a partir de 1952, alcanzando un máximo de repoblación en 1957 (136.000 ha). En la década de los sesenta se produce una estabilización de los créditos, manteniendo una tasa media de 100.000 ha/año hasta 1971.

y de Cohesión de la UE. El volumen de obras de corrección hidrológica en España registra un considerable incremento a partir de 1977 y, salvo la etapa final de los años ochenta, se mantiene por encima de los 225.000 m³/año, superando los 400.000 m³ en 1983 y 1998. Buena parte de estos volúmenes, entre el 27 y el 39% según los años, corresponden a cuencas de la vertiente mediterránea, ocupando un lugar destacado la construcción de estructuras transversales de corrección de cauces (espigones, diques, albaradas y umbrales de fondo).

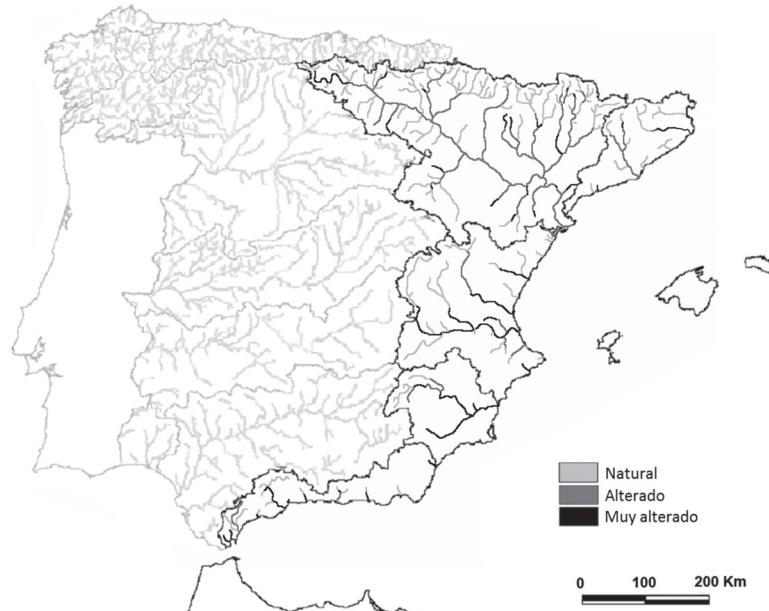
Figura N° 3

Grado de alteración de los cursos fluviales mediterráneos españoles. Grado de alteración potencial del régimen hidrológico obtenido a partir del cociente entre el volumen de embalse y la aportación natural circulante aguas arriba

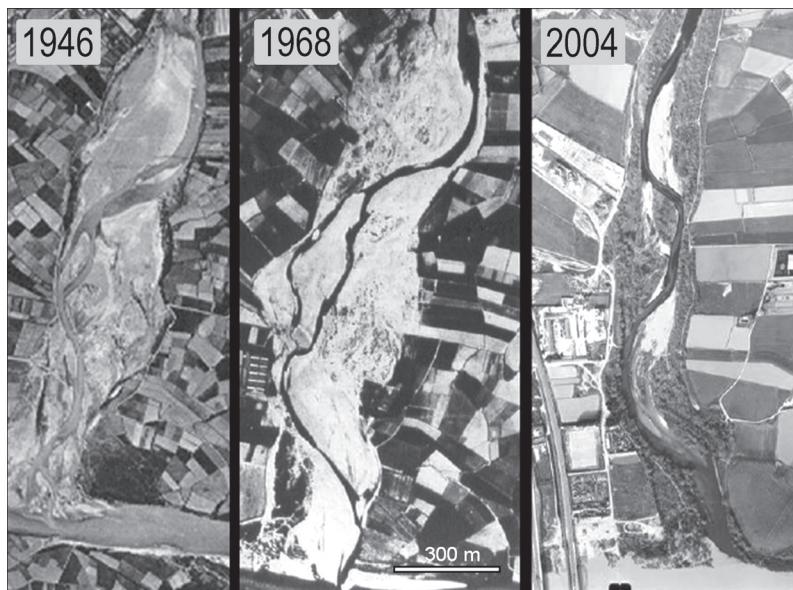
Figura Nº 4

Evolución del cauce del tramo bajo del Gállego, un río muy regulado por embalses aguas arriba

un profundo cambio en su modelo de cauce, pasando de un tipo trenzado a un tipo ligeramente sinuoso con canal único (Figura Nº 4) (Ollero *et al.*, 2004), con escasa renovación de material grueso y fitoestabilización de barras antiguas.

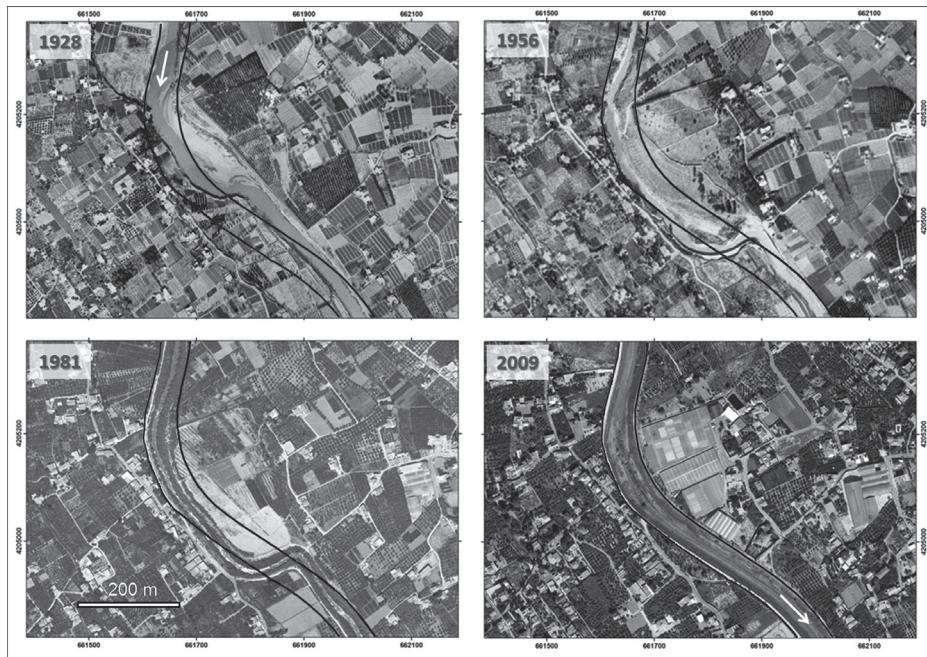
Figura N° 5
Fases de evolución del Bajo Segura, desde 1928 a 2009, aguas arriba de la ciudad de Murcia.
Obsérvese el cambio de un cauce más ancho y dinámico a otro confinado poco sinuoso

Por su parte, la cuenca del río Segura, una de las más reguladas de Europa, ha asistido en las últimas décadas a una importante estabilización del cauce (Figura Nº 5). Desde principios del siglo XX hasta la actualidad el tramo medio y bajo del Segura ha sufrido un acusado estrechamiento de su sección y procesos de incisión y acreción variables dentro del cauce principal. En general, la fuerte alteración de los flujos de agua y de sedimento hace que muchos de los tramos fluviales afectados tarden en recuperar su pendiente y perfil de equilibrio. Como con-

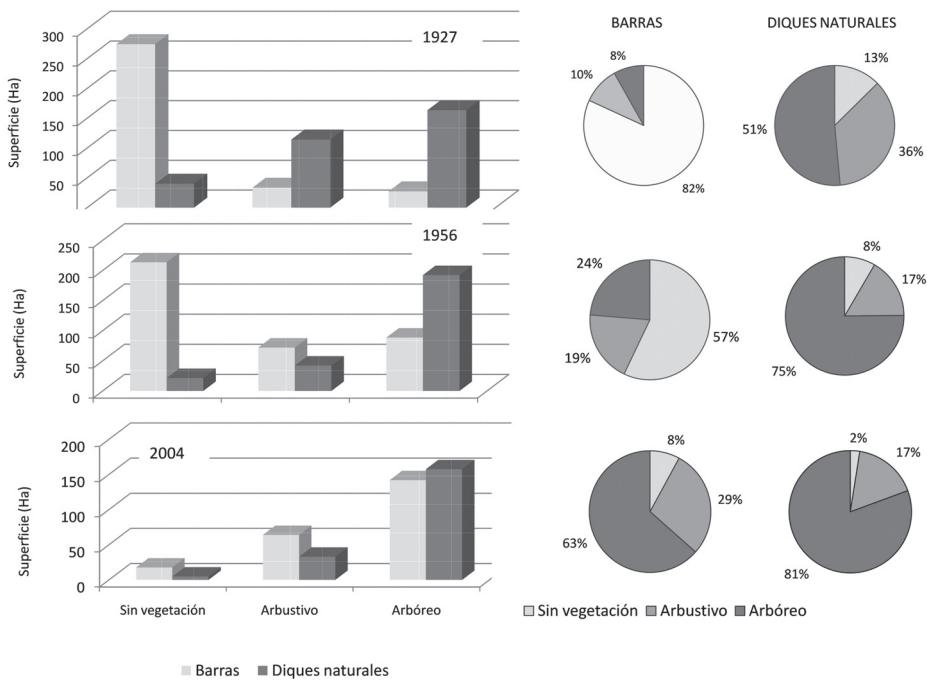
Figura N° 6
Distribución de barras y diques naturales, y evolución de su grado de cobertura vegetal en el tramo del río Ebro aguas abajo del embalse de Flix.

En la Figura N° 6, extraída de Sabaté *et al.* (2011), se pueden apreciar, a partir de la fotointerpretación de imágenes aéreas, los cambios del cauce del río Ebro relativos a grado de estabilización de barras y márgenes

discurre desde Flix hasta Vinallop, la reducción de la superficie de barras libres de vegetación ha sido superior al 90% desde finales de los años cincuenta del siglo pasado, y en el caso de márgenes o diques naturales libres de vegetación su superficie se ha reducido en casi un 80% en el mismo periodo. A dicha reducción hay que sumar la reducción en un 40% de la superficie total de barras actuales respecto a finales de los años cincuenta, o de más del 20% en el caso de diques naturales (Freixas Borrel y Jiménez Mur, 2012). Otro

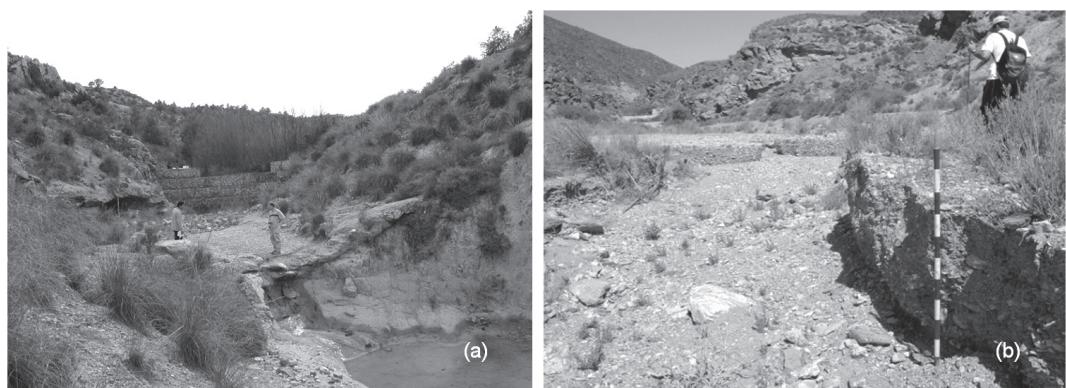
Figura N° 7

Formas de incisión aguas abajo de diques de retención de sedimentos: (a) a partir de la rotura del lecho acorazado inmediato a una presa en la rambla del Cárcavo, y (b) sobre un abanico aluvial previo a la construcción del dique de cierre de la cuenca de Torrecilla

(Conesa García & García Lorenzo, 2010). Los diques instalados en terrenos de margas se llenan a un mayor ritmo mostrando aguas abajo una profunda incisión del lecho que se traduce en altas tasas de remoción de material ($16,29 \cdot 10^3$ ton/dique en la rambla del Cárcavo). Por el contrario, muchos de los diques construidos en terrenos metamórficos ejercen más una función hidrológica (recarga de acuíferos) que geomorfológica. Buen ejemplo de ello lo constituye el sistema de diques de la rambla de Torrecilla, donde lacolmatación al cabo de 30 años solo se ha alcanzado en algunos de ellos, y la cuña de lecho erosionado aguas abajo apenas supone un desalojo de $1,05 \cdot 10^3$ ton/dique. Dependiendo del grado de resistencia relativa del lecho y los márgenes, la erosión local puede afectar solo al lecho o al conjunto del cauce. En el caso de la rambla del Cárcavo el afloramiento del sustrato calizo-margoso marca el fondo del nuevo cauce labrado aguas abajo de los diques. El acortamiento de los tramos en las zonas de lecho rocoso y la menor rugosidad relativa de este hace que la corriente de avenida registre aquí una mayor velocidad de la esperable, desplazando las formas de incisión aguas abajo. En otras ocasiones es la superficie "acorazada" inmediata al dique la que traslada aguas abajo la aparición de la cuña de erosión (Figura N° 7).

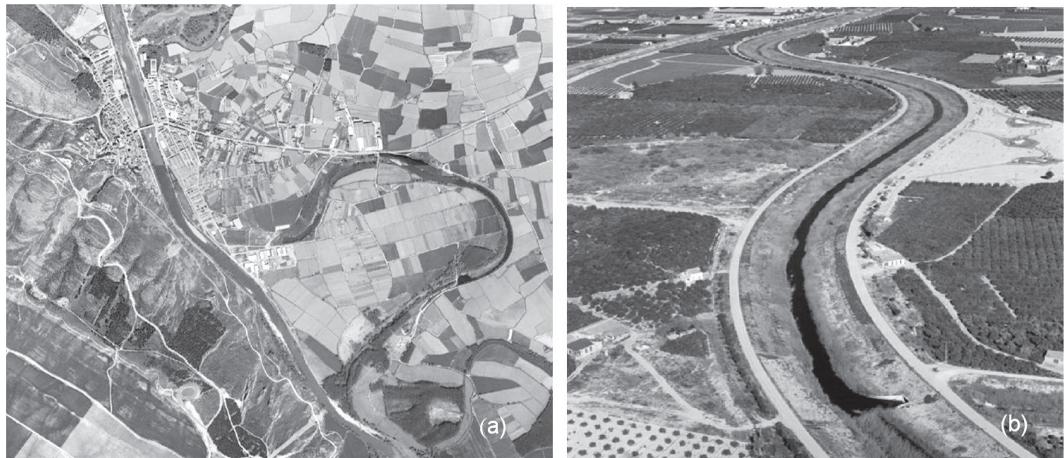
Figura N° 8
Actuaciones en el río Arga (Soto Sardillas, Funes)
(meandro de Las Norias, Beniel).

Frente a este tipo de actuaciones, empiezan a surgir ciertas iniciativas de restauración fluvial encaminadas a devolver a los ríos su espacio y su dinámica natural. Una de ellas es el Plan Nacional de Restauración de Ríos, elaborado en 2006 por el Ministerio de Medio Ambiente y la Confederación Hidrográfica del Ebro, que incluye entre sus objetivos primordiales la conexión hidrológica de meandros que habían quedado aislados por un anterior encauzamiento en el tramo bajo de los ríos Arga (Figura N° 8) y Aragón.

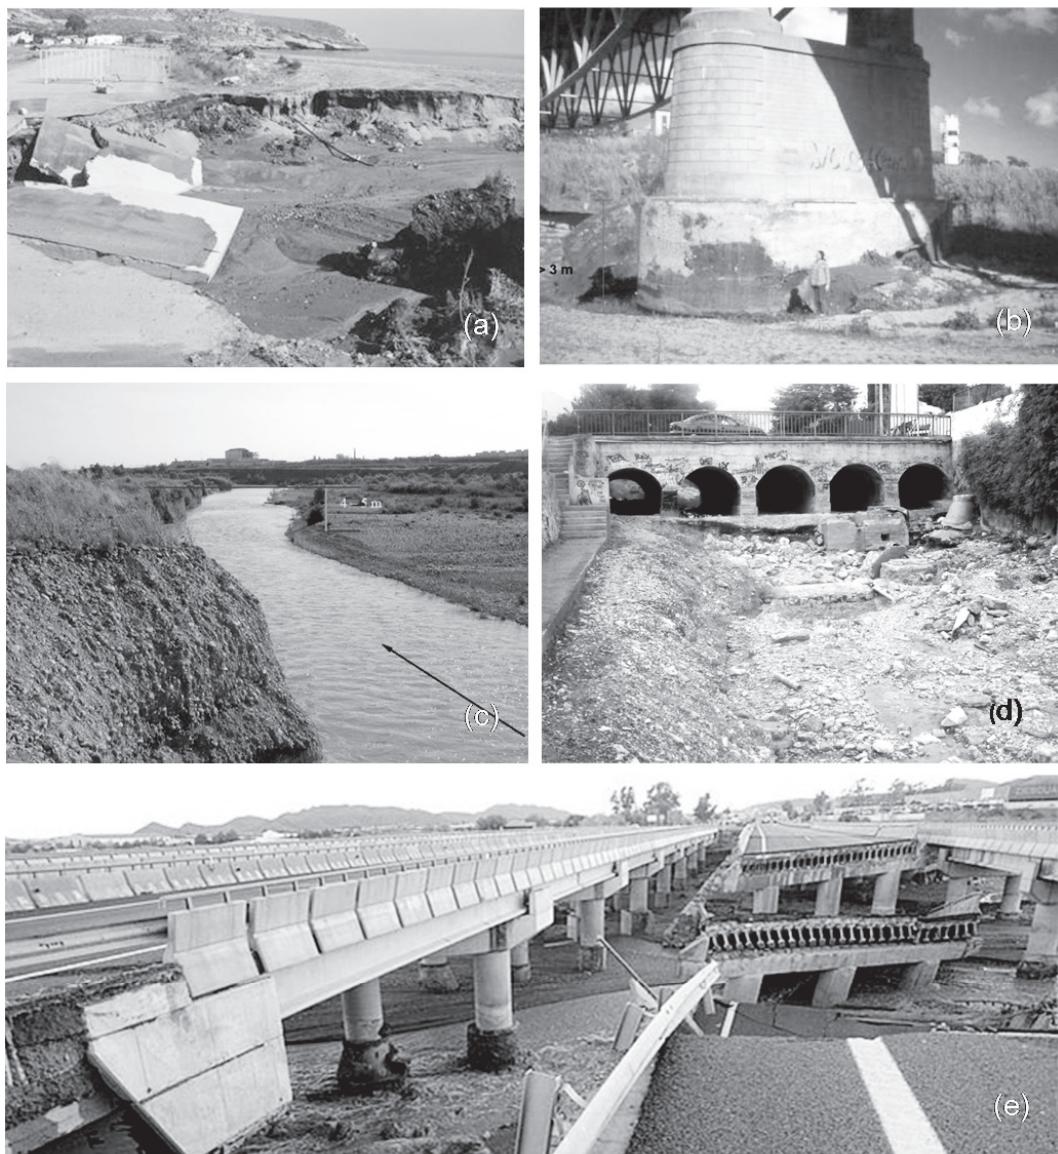
Figura N° 9

Rambla de Pastrana (Murcia), incisión provocada por la avenida del 20 de octubre de 2000; (b) río Tordera, 1970-2002 (extracción de áridos). (c) Río Gallego (Zaragoza), incisión en 1970-2000. (d) Incisión del Barranco del Derramador a su paso por Benidorm (Alicante). (e) Rambla de Béjar tras la avenida del 28 de septiembre de 2012, responsable de la destrucción de la autovía A-7 del Mediterráneo a su paso
