Acta Scientiarum. Technology, vol. 33, núm. 4, 2011, pp. 357-364

Alterações morfológicas em um canal fluvial urbano no contexto antrópico, social e ambiental: um estudo de caso

Cristiano Poletto

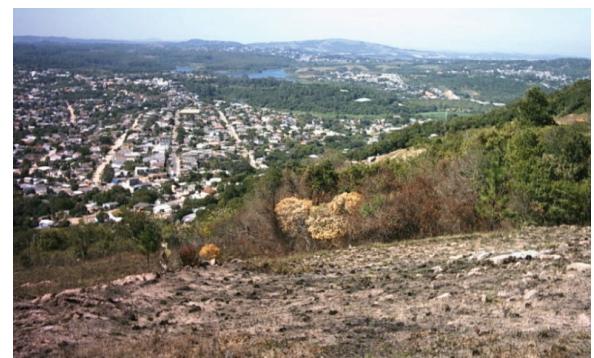
Figura 2. Solo exposto próximo à nascente do corpo d'água da área de estudo.

Em levantamentos de campo para avaliar o avanço das áreas com o solo exposto, próximas às nascentes, pôde-se perceber que a vegetação natural foi retirada e o local deu lugar a pastagens. Com o passar do tempo e por se tratar de uma área de grande declividade e, consequentemente, com uma camada de solo pouco profunda, os processos erosivos causados pela falta de técnicas de preservação (terraceamento, por exemplo) causaram a perda progressiva do solo, o que proporcionou o afloramento de uma camada pedregosa (Figura 2) e de difícil recuperação, conforme afirma Vasquez (2010) em seus estudos sobre áreas degradadas.

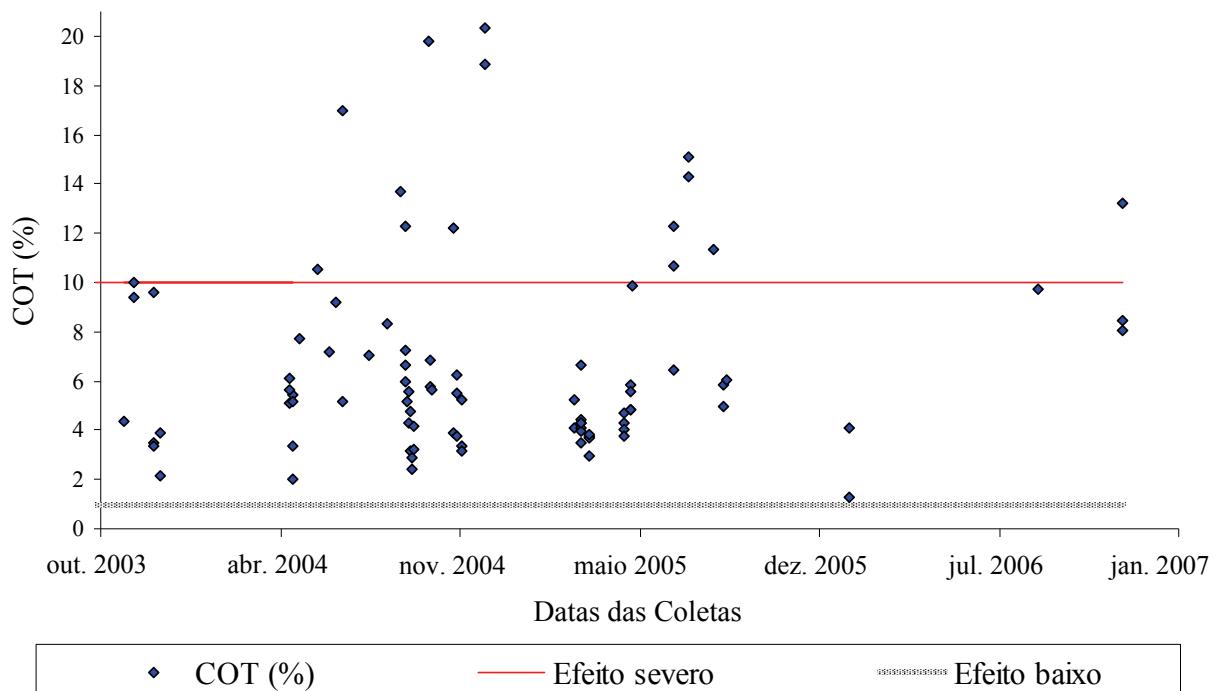
Figura 3. Concentração de COT nas amostras de sedimentos fluviais em suspensão coletadas entre os anos de 2003 e 2006, e os valores de referência estabelecidos pela OMEE (1993).

O carbono orgânico total obtido por meio das análises das 87 amostras de sedimentos em suspensão resultou em valores mínimos de 1,29% ($m\ m^{-1}$) e máximo de 20,30% ($m\ m^{-1}$), com média de 6,73% ($m\ m^{-1}$), mediana de 5,44% ($m\ m^{-1}$) e desvio-padrão de 4,04. A variação do COT nas amostras de sedimentos fluviais em suspensão ao longo do estudo e os limites ou valores de referência para as concentrações de COT contemplados pela OMEE (1993) no *Guideline* (valores de referência) Canadense são apresentadas na Figura 3.

As porcentagens de COT encontradas podem ser consideradas altas, apesar de aparentemente a maior parte dos dados ficarem abaixo do limite máximo estabelecido pelo *Guideline* Canadense, já que é importante considerar que o tipo de ambiente na qual foram estabelecidos estes limites é predominantemente de clima frio.

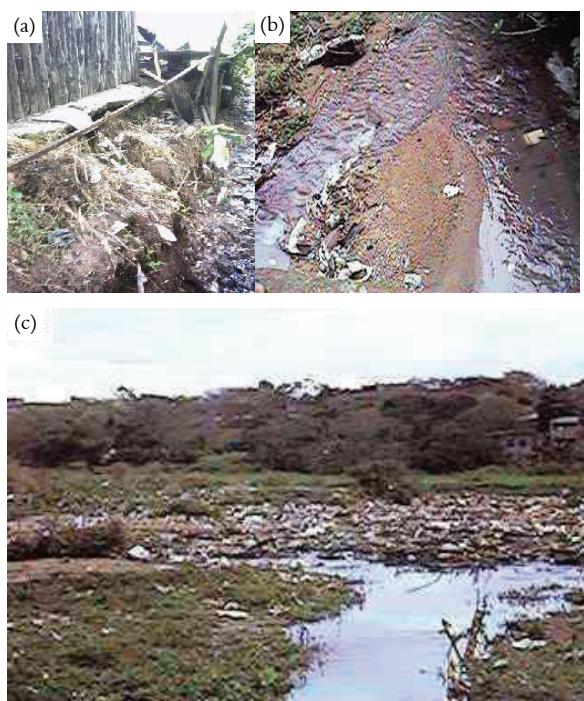
Figura 4. (a) Erosão fluvial nas margens onde existem ocupações irregulares; (b) Bancos formados por sedimentos e resíduos sólidos ao longo do leito central do corpo d'água; (c) Resíduos sólidos acumulados no exutório da bacia após um evento de chuva.

Com o levantamento de campo verificou-se que aproximadamente 3% desses loteamentos irregulares possuem problemas de erosão (Figura 4a). Esse índice poderia ser considerado pequeno, mas como o material utilizado para aterrinar as margens erodidas tem, geralmente, baixa coesão (areia e cascalho) e/ou são entulhos da construção civil, esses materiais são facilmente levados pelas enxurradas para dentro do corpo d'água. Consequentemente, a erosão desses aterros faz com que os moradores sempre os refaçam, pois com o tempo os mesmos vão sendo novamente erodidos e os sedimentos produzidos são carreados para dentro do corpo d'água.

O conjunto formado pelos sedimentos carreados das ruas e aterros durante as chuvas e os resíduos sólidos urbanos jogados no corpo d'água aumenta ainda mais a instabilidade do canal, o que já seria de se esperar por se tratar de uma bacia urbana, ocasionando esses bancos mistos de sedimentos e resíduos sólidos no leito do canal (Figura 4b).

O percentual de resíduos sólidos coletado pelo município atinge a faixa de 99% dos domicílios, falhando apenas em áreas que estão próximas ao corpo d'água (áreas de preservação permanentes que foram invadidas) porque não permitem o acesso ao serviço de coleta por falta de ruas. Ainda assim, existem alguns pontos com grandes caixas coletoras para que esses moradores possam colocar seus resíduos sólidos. Isso não impede que uma grande quantidade de resíduos sólidos seja jogada e levada para dentro do corpo d'água; no entanto, durante os eventos chuvosos esse fato torna-se mais visível. Ao se observar a foz da bacia urbana após as chuvas, esta se parece com um grande depósito de resíduos sólidos urbanos, como está apresentado na Figura 4c.

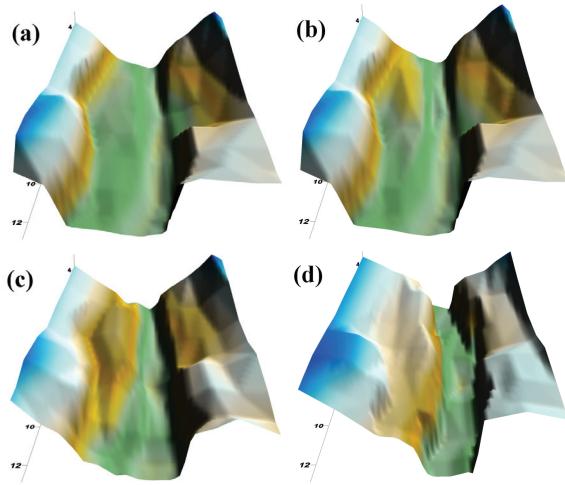
Figura 5. Batimetrias realizadas em uma seção do corpo d'água próxima ao exutório da bacia: (a) Novembro de 2003; (b) Setembro de 2004; (c) Janeiro de 2005; (d) Setembro de 2005.

Com o auxílio das batimetrias realizadas em uma seção do canal, tem-se ideia da sua instabilidade. Durante os primeiros 15 meses de medições, verificou-se maior tendência ao assoreamento do canal e isso ocorreu principalmente pelas diversas obras civis que estavam sendo realizadas na sub-bacia (construção de ponte, pavimentação de ruas de terra e manutenção das ruas não-pavimentadas). Nesse período, chegou-se a um volume de 14,30 m³ de assoreamento nesse trecho (1,12 m³ m⁻¹ para cada 7,20 m de largura do canal), acima da cota inicial do leito do corpo d'água (cota do início do levantamento em 2003). Esse comportamento pode ser observado nas Figuras 5(a, b e c).

A diferença entre as batimetrias realizadas entre janeiro e setembro de 2005 resultou na perda de um volume de 17,20 m³, gerando uma nova geometria no canal, como foi identificado também nos estudos de equilíbrio de sistemas por Chang (1985). Observou-se o aprofundamento da calha ao longo dos eventos de chuva e a estabilização de partes desse canal pela influência da colmatação ocorrida pela união dos sedimentos com os resíduos sólidos urbanos somados à vegetação invasora.
