Teixeira Noguez, Cristiane; Hartmann, Carlos
ASPECTOS AMBIENTAIS E SOCIAIS DA OCUPAÇÃO IRREGULAR DO LOTEAMENTO
QUERÊNCIA III, DA CIDADE DO RIO GRANDE, RS, BRASIL
Sociedade & Natureza, vol. 17, núm. 33, diciembre, 2005, pp. 37-44
Universidade Federal de Uberlândia
Uberlândia, Minas Gerais, Brasil

ASPECTOS AMBIENTAIS E SOCIAIS DA OCUPAÇÃO IRREGULAR DO LOTEAMENTO QUERÊNCIA III, DA CIDADE DO RIO GRANDE, RS, BRASIL

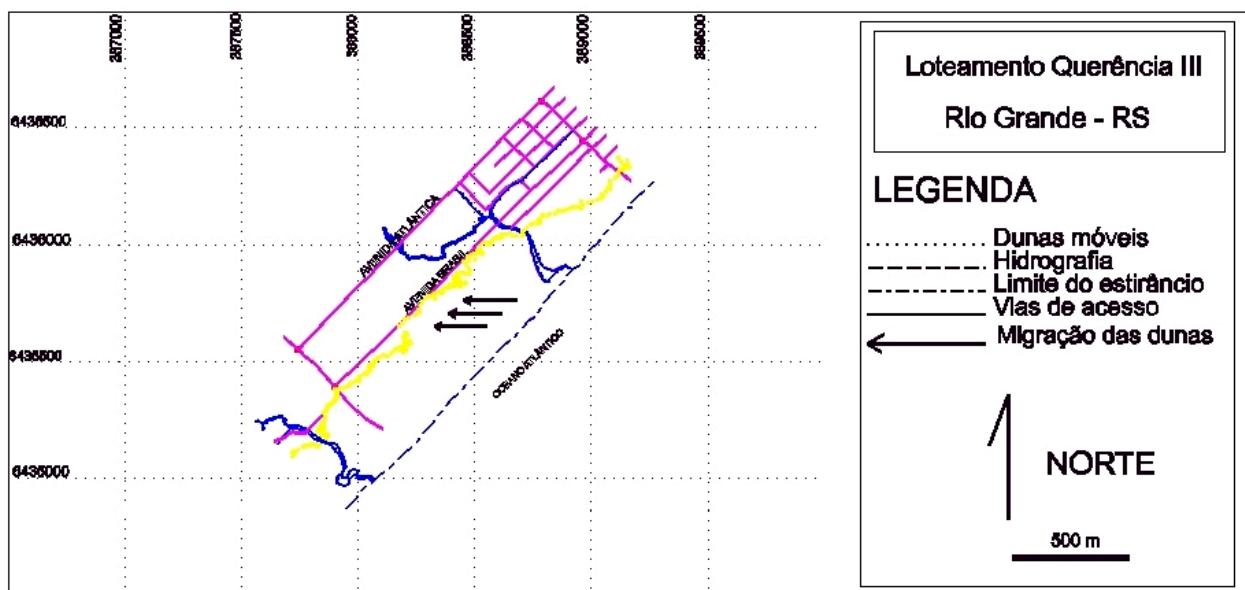
Figura 2 – Mapa resultante das principais feições da área.

Através da aerofoto foi possível identificar todas as feições geomorfológicas e antrópicas da área do estudo. Graças a alta resolução do sistema foi possível identificar, através de interpretação digital, utilizando o recurso do zoom, todas as residências e demais feições da área. Dentre outras citamos: hidrografia, cordão de dunas, sentido de migração das dunas, vias de acesso, linha de praia, vegetação natural. Todas estas informações foram mapeadas resultando em níveis de informações que podem ser facilmente inseridas num SIG (figura 2).

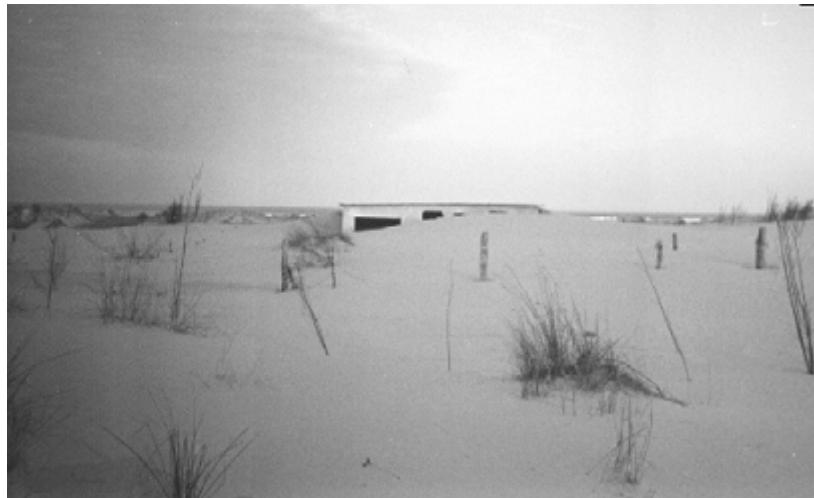
Figura 3 – Foto mostrando o aspecto das dunas no loteamento Querência III.

A foto abaixo (figura 3), dá uma idéia do que ocorre no local. Observa-se que parte do terreno está ocupada pela duna, sendo que este avanço pode ser visualizado pela cobertura da areia sobre o muro.
