Reis Amorim, Raul; de Oliveira, Regina Célia
ANÁLISE GEOAMBIENTAL DOS SETORES DE ENCOSTA DA ÁREA URBANA DE SÃO VICENTE-
SP

Sociedade & Natureza, vol. 19, núm. 2, diciembre, 2007, pp. 123-138

ANÁLISE GEOAMBIENTAL DOS SETORES DE ENCOSTA DA ÁREA URBANA DE SÃO VICENTE-SP

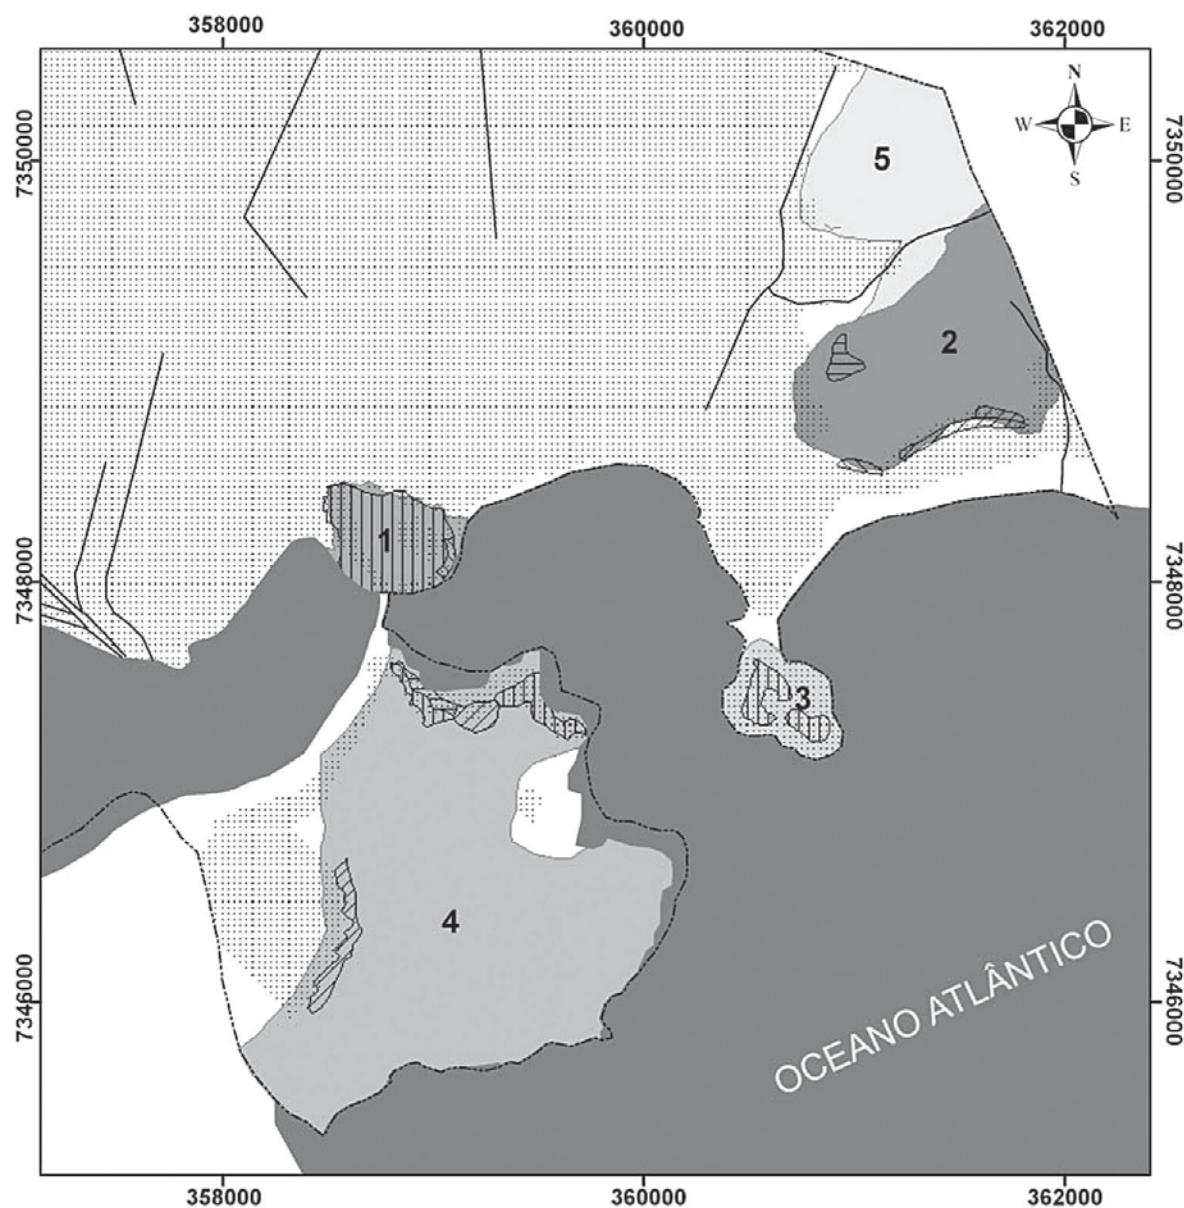
Figura 2. Mapa de Fragilidade a Escorregamentos dos setores de encosta da área urbana de São Vicente-SP.
 Elaboração: Raul Reis Amorim

A área é sujeita a escorregamentos de proporções média e alta (Figura 02). Segundo a Defesa Civil, os principais eventos ocorreram no verão dos anos de 1995, 2003, 2004 e 2005. Em 1995, um movimento de massa soterrou toda a área da Biquinha, levando o governo municipal a promover a reconstrução da área, hoje equipada por estacionamentos e quiosques para atendimento ao turista (A TRIBUNA, 1995). Na área, foram construídas rampas para o escoamento das águas servidas e pluviais, a construção de muros de contenção no fundo de casas e edifícios. A área é permanentemente vistoriada pela defesa civil e as áreas mais críticas foram sinalizadas pelo mesmo órgão. Mas os moradores, desrespeitando tal sinalização, utilizam a área como estacionamento.

A área é considerada de médio risco, pois apresenta como evidência de instabilidade cicatrizes de escorregamentos em talude de aterro, processos erosivos, queda de blocos e rolamento de blocos, além de trincas em moradias (Figura 02).

Na Viela do Itararé as encostam atingem até 100m de altura, com 60° de inclinação, enquanto nos taludes, a inclinação situa-se na proximidades de 90° e altura máxima de 1,5m. As casas foram construídas a 2 m do talude, gerando risco constante a estas construções (Figura 02). Os solos são pouco

A área é sujeita aos escorregamentos de proporções média e baixa (Figura 2). As encostas naturais apresentam altura máxima de 10m e inclinação de 50°. Já os taludes de corte têm altura máxima de 4m e inclinação de 90°. Nesses taludes de corte encontramos cicatrizes de escorregamento. Outras evidências de instabilidade na área são: a presença de água devido à concentração de chuva em superfície; presença de fraturas nos maciços rochosos, solo residual e saprolito mantendo contato abrupto com as rochas, muros e postes inclinados além de trincas em terrenos e moradias. A presença de árvores, postes e muros muito inclinados evidenciam rastejamentos na área (Figura 4A e 4B).

A ação antrópica acelera os escorregamentos na área com o cultivo de bananeiras e o lançamento de efluentes. São indícios de instabilização: a presença de algumas trincas em moradias; degraus de abatimento; a presença de árvores, postes e muros inclinados. A área apresenta risco médio e pode desencadear escorregamento em encosta natural, talude de corte e aterro, queda de blocos, rolamento de bloco e rastejo (Figura 02).

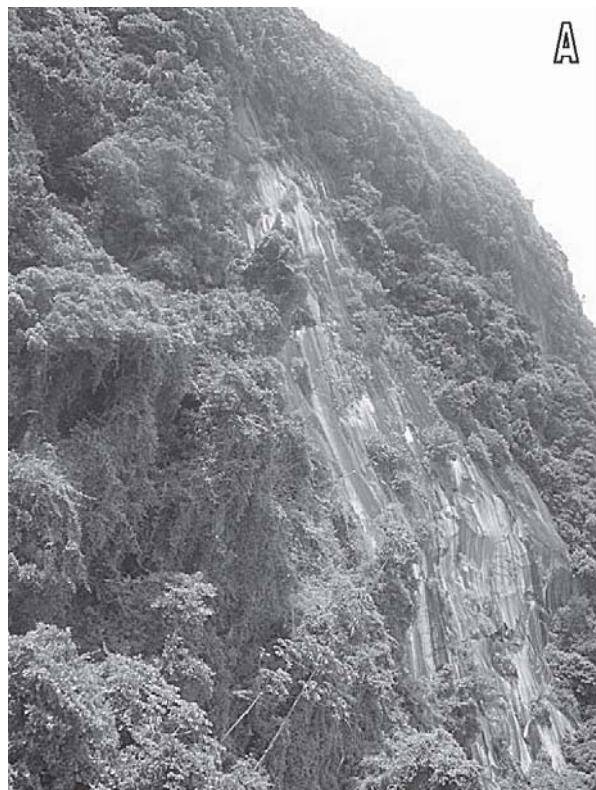
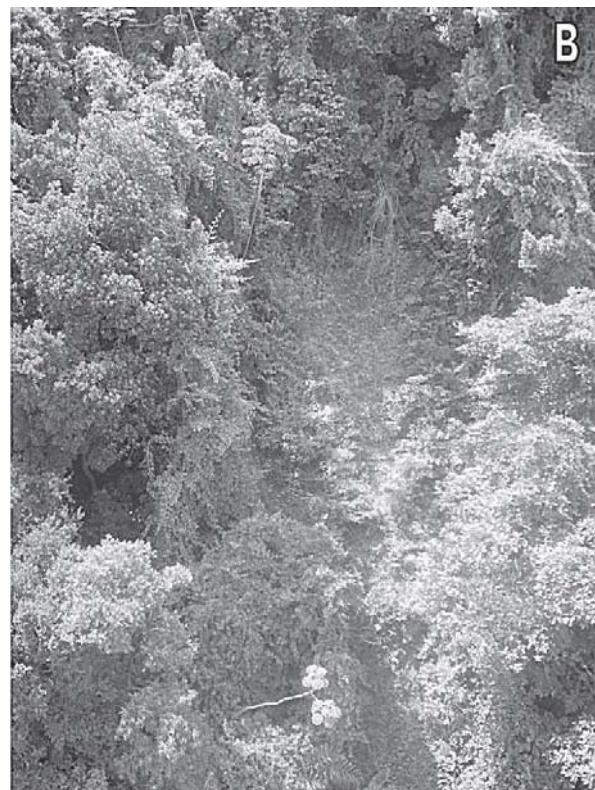
Figuras 3. A e B – Cicatrizes de Escorregamento no Morro do Itararé (2007).

Já na Rua da Constituição e na Rua Coaraci Paranhos o risco a deslizamento é avaliado como alto, pois predominam matações e maciços rochosos com fraturas não-alinhadas; inclinação em torno dos 80° e altura máxima da encosta de 90m (Figura 2). É visível a presença de grandes cicatrizes de escorregamento que estão parcialmente cobertos por vegetação rasteira. A área está sujeita a ocorrência de escorregamento de material pedogenizado, queda e rolamento de blocos e deslocamento de material (Figura 3).

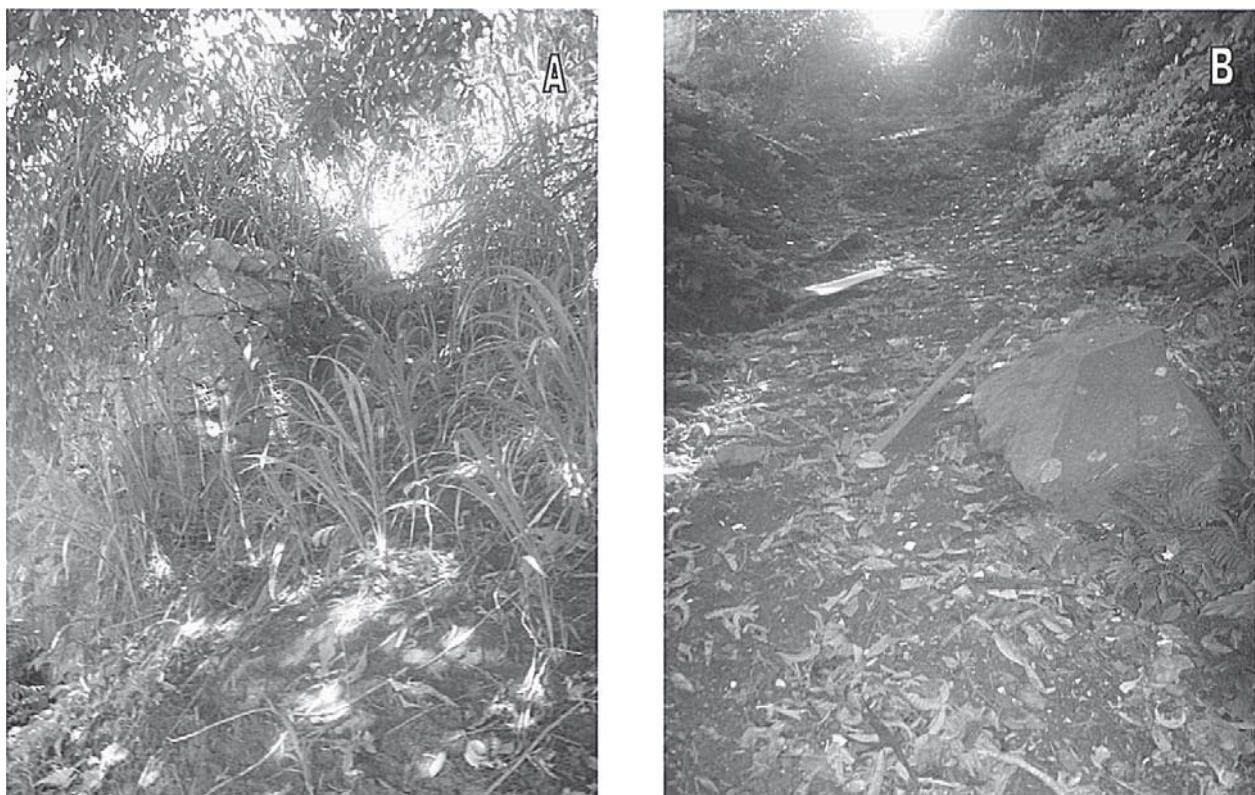
Figura 4. A – Rachaduras em muro em decorrência a um escorregamento; B – Cicatriz de escorregamento na Ilha Porchat (2007).
