Sociedade & Natureza, vol. 23, núm. 1, abril, 2011, pp. 23-35  
Universidade Federal de Uberlândia  
Uberlândia, Minas Gerais, Brasil

## AVALIAÇÃO DOS EFEITOS DO PASTOREIO SOBRE A EROSÃO EM MARGENS DE CANAL FLUVIAL EM SISTEMA DE FAXINAL

**Assessment of the grazing effects on the river bank erosion in faxinal system**

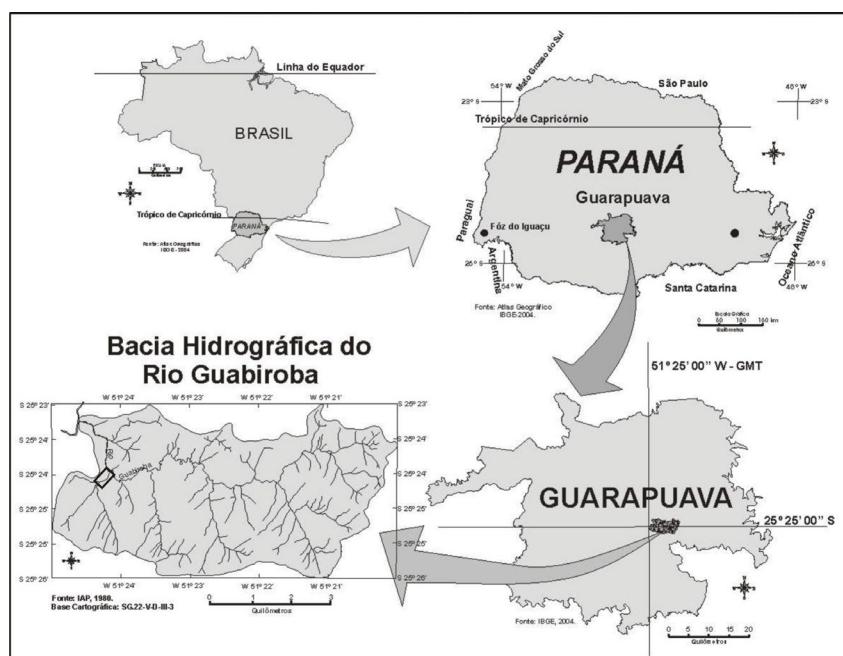
Figura 1: Localização da área de estudo no âmbito da bacia do Rio Guabiroba (quadro: setor de canal fluvial monitorado)

A Bacia do Rio Guabiroba (Figura 1), localizada no município de Guarapuava/PR – Brasil, tem o uso da terra como um dos principais elementos controladores de sua dinâmica hidrológica. Haja vista, a grande diversidade de usos, reflorestamento, agricultura convencional mecanizada, agricultura de subsistência, pastagens, depressões úmidas, estradas, caminhos, etc. Essa diversidade forma um verdadeiro mosaico espacial e, por conseguinte, confere a cada uma dessas unidades de paisagens comportamento peculiar, mas que no conjunto global se reflete na dinâmica hidrogeomorfológica (THOMAZ, 2005).

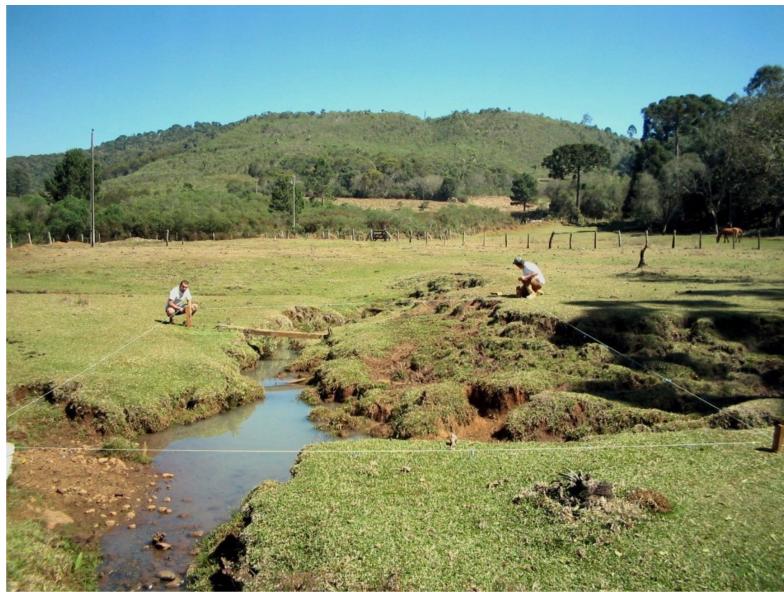
Figura 2: Quadro formado por quatro estacas de referências para monitoramento da erosão (visão geral da seção 1).

Em relação às áreas afetadas pelo gado foram utilizadas técnicas de monitoramento de margens (erosão e geometria do canal), adaptadas a partir de Lawler (1993) e Thomaz e Luiz (2004). Foi utilizada a técnica de mensuração volumétrica denominada de perfil/seção transversal (*cross profile*). Estacas fixas foram instaladas às margens do canal, contudo, fora do caminho de travessia do gado. Em seguida um barbante ligando uma margem à outra do canal foi disposto transversalmente sobre os fios sustentados pelas estacas. O quadro formado pelas estacas de referências serviu de nível planimétrico (Figura 2). Posteriormente, realizou-se a mensuração com uma trena metálica fixada em uma estaca de madeira. A mensuração foi realizada em intervalos fixos (1 m de distância). Assim, pôde-se avaliar o rebaixamento e mudança na forma do leito do canal, por meio da comparação dos perfis mensurados em diferentes datas.

No monitoramento conduzido foram instaladas 3 seções para avaliação da erosão e mudança de geometria no leito do canal. As mensurações das seções foram realizadas ao longo de 28 meses. A técnica de perfis transversais repetidos (*repeated cross profiling*) possui aplicação de monitoramento em escala intermediária de tempo superior a 10 anos, enquanto a resolução varia entre poucos dias a um mês, ou seja, a erosão ou modificação na geometria só pode ser obtida a partir de um tempo (resolução), desde a instalação da rede de monitoramento (LAWLER 1993).

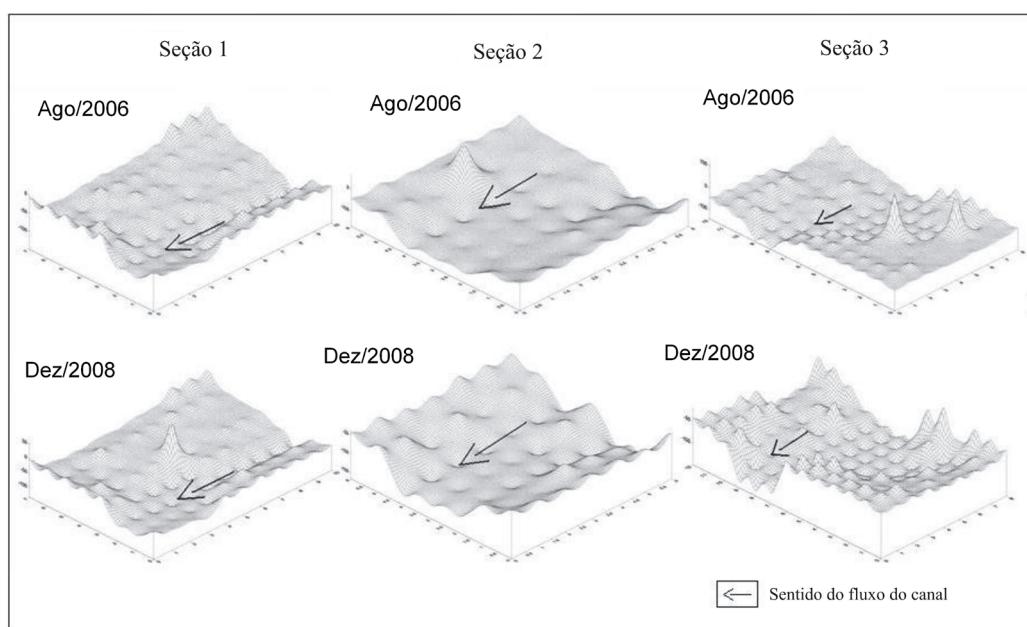
Figura 3: Representação digital do terreno das três seções monitoradas (margens afetadas pelo gado) no início e no término do experimento.

A partir dos dados obtidos, pode-se confeccionar representações do terreno entre o início e o término do monitoramento (Figura 3). Com as imagens observou-se a evolução geomorfológica do interior de cada uma das seções avaliadas.

Neste caso, o material removido das margens (pontos com remoção) deposita-se no canal (Pontos de remobilização/deposição) (principalmente no centro da seção), assim, devido a ineficiência do fluxo no transporte dos sedimentos depositados, inicia-se o processo de remodelagem da paisagem fluvial, seja por feições erosivas ou de deposição que evoluem para o assoreamento do canal.

Embora o processo de entrada de sedimento das margens no interior do canal fluvial predomine nas 3 seções avaliadas, a seção número 3 comportou-se de forma contrária as anteriores, pois enquanto as duas primeiras apresentaram significativa deposição de sedimentos por m<sup>2</sup> a seção 3 apresentou remoção, chegando a perder quase 3 toneladas de solo (-2925,12 kg) (Quadro 2).
