Rodrigues, Silvio Carlos; de Souza Pedrosa, António
IMPLICAÇÕES NA DINÂMICA DAS VERTENTES A PARTIR DA EVOLUÇÃO DOS
SOCALCOS VITIVINÍCOLAS DA REGIÃO DEMARCADA DO DOURO (PORTUGAL)
Sociedade & Natureza, vol. 28, núm. 2, mayo-agosto, 2016, pp. 311-322
Universidade Federal de Uberlândia
Uberlândia, Brasil

IMPLICAÇÕES NA DINÂMICA DAS VERTENTES A PARTIR DA EVOLUÇÃO DOS SOCALCOS VITIVINÍCOLAS DA REGIÃO DEMARCADA DO DOURO (PORTUGAL)

Implications for the dynamics of slopes from the evolution of the vineyards terraces of Douro Wine Region (Portugal)

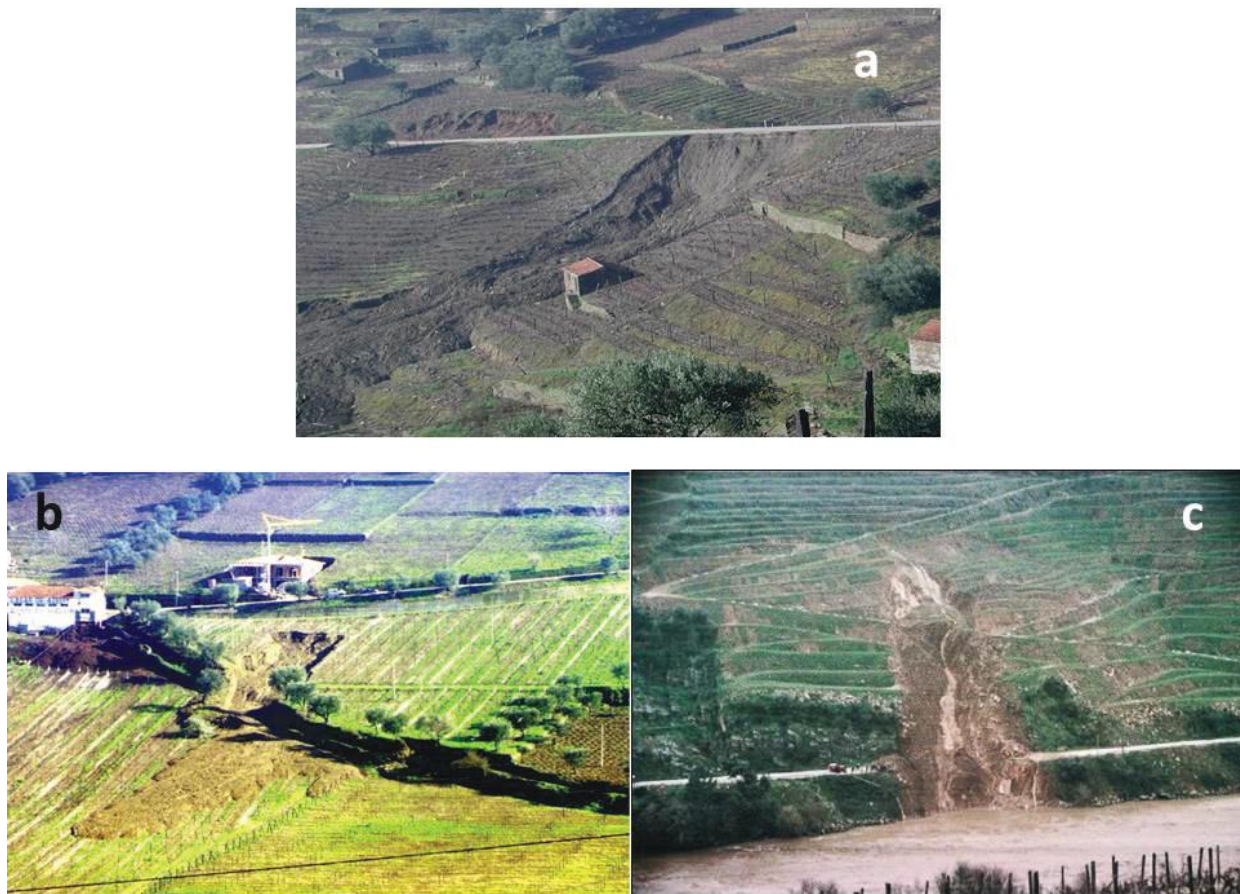
Figura 3 - Movimentos em massa em diferentes tipos de armação de vinha

a) fluxo de detritos em vinhas tradicionais; b) fluxo de lama em vinha ao alto; c) deslizamentos e fluxos de detritos em vinha em patamares. Org. do autor.

SA, PEDROSA et al 2001; PEDROSA, PEDROSA et al 2004; MARTINS, 2005; MAGALHÃES, 2012). De fato, são frequentes os ravinamentos e, diversos tipos de movimentos em massa que em diversas situações colocam em risco todo o investimento que o viticultor fez para a implantação da vinha (Figura 3b).
