Arboleda Montaña, Nixon
DIAGNÓSTICO DEL SISTEMA DE APROVECHAMIENTO DEL AGUA LLUVIA EN EL
CONSEJO COMUNITARIO DE LA COMUNIDAD NEGRA DE LOS LAGOS,
BUENAVENTURA
Revista Luna Azul, núm. 43, julio-diciembre, 2016, pp. 29-55
Universidad de Caldas
Manizales, Colombia

DIAGNÓSTICO DEL SISTEMA DE APROVECHAMIENTO DEL AGUA LLUVIA EN EL CONSEJO COMUNITARIO DE LA COMUNIDAD NEGRA DE LOS LAGOS, BUENAVENTURA

Nixon Arboleda Montañaⁱ

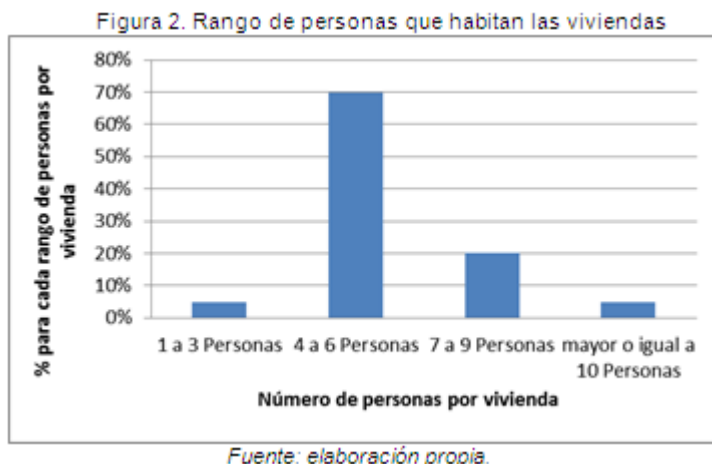
Respecto a la propiedad de las viviendas, es relevante destacar que el 100% de las viviendas son propias de las familias que las habitan; sin embargo, el rango de personas que en promedio habitan una vivienda es significativo, tal como se indica en la siguiente [figura](#).

El 70% de las viviendas están habitadas entre 4 y 6 personas; por su parte, el 20% de los hogares están habitados por un número que oscila entre 7 y 9 personas; los casos de menor porcentaje de ocupación se presentan en los rangos entre 1 y 3 personas por vivienda y el mayor o igual a 10 personas por vivienda, representando cada uno de ellos tan sólo un 5%. Lo anterior indica que en el Consejo Comunitario se está presentando un alto índice de ocupación en las viviendas, lo que es normal en las zonas rurales del Distrito de Buenaventura; sin embargo, ello repercute significativamente en el aprovechamiento del recurso hídrico dado que a mayor número de personas se requiere mayor volumen de agua para satisfacer las necesidades domésticas.

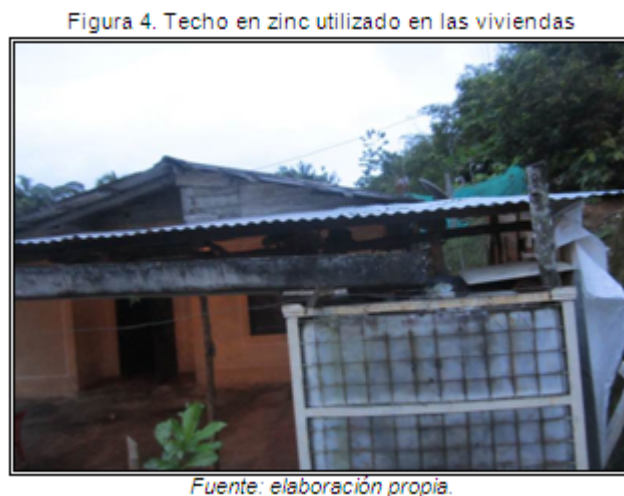
En [figuras 4 y 5](#) se observan los materiales utilizados para los techos de las viviendas.

En términos generales los techos de zinc presentan un buen estado, sin presencia de material vegetal, ni otros elementos permanentes u ocasionales sobre el mismo, indicando que es un material muy apto para ser utilizado en el lugar.

Se recomienda que en las viviendas del Consejo Comunitario de la Comunidad Negra de Los Lagos estén dotadas de techos zinc dado que mantienen mucho más limpios que los techos de asbesto y la calidad del agua que se capta es mejor en los primeros.

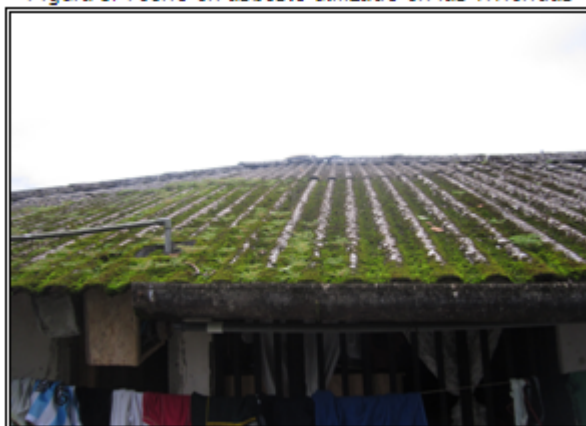
Figura 5. Techo en asbesto utilizado en las viviendas

Es evidente que los techos de asbesto no presentan un buen estado, dado que se observa sobre sí mismo mucha presencia de material permanente como musgos, y otros elementos como restos de hojas, madera y demás, situación que implica un gran esfuerzo para limpiar este techo con la dificultad de que luego se volvería a ensuciar.

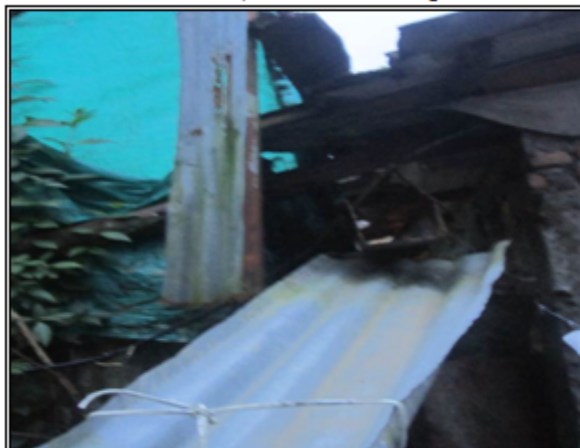
Figura 6. Canaletas en zinc para conducir el agua en las viviendas

Las canaletas en zinc presentan un buen estado de limpieza, sin presencia de material vegetal, ni otros elementos permanentes u ocasionales sobre el mismo.

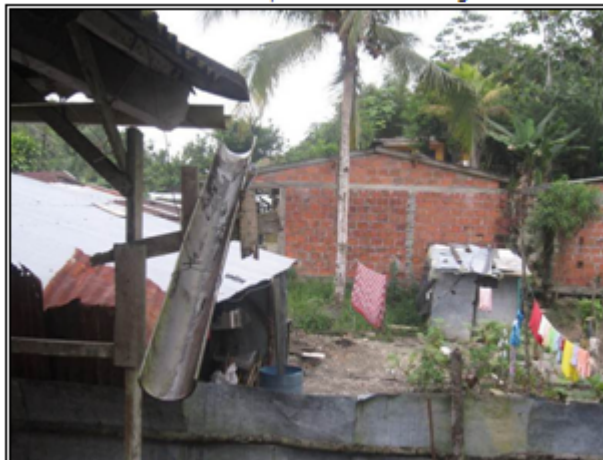
Figura 7. Canaletas en asbesto para conducir el agua en las viviendas

Las canaletas en asbesto a diferencia de las canaletas de zinc no presentan un buen estado de limpieza, puesto que se observa en ellas presencia de mugre y lama.

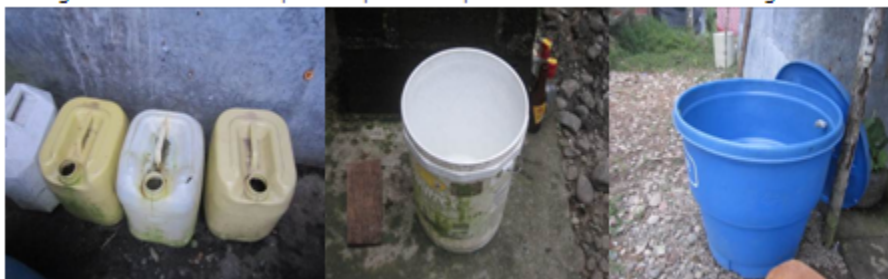
Figura 8. Diferentes recipientes plásticos para el almacenamiento del agua lluvia.

La Figura 8 presenta diferentes envases plásticos utilizados para almacenar agua en las diferentes viviendas del Consejo Comunitario.

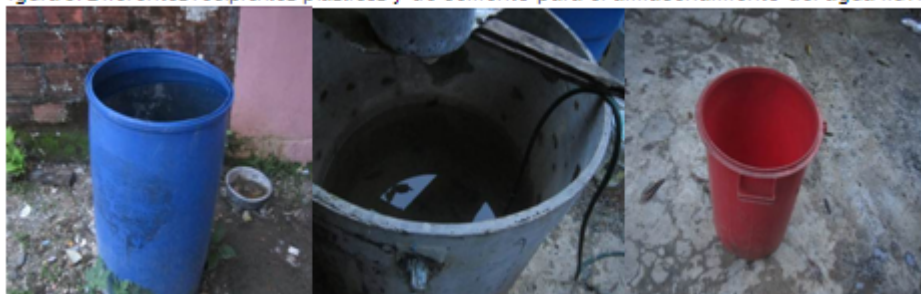
Figura 9. Diferentes recipientes plásticos y de cemento para el almacenamiento del agua lluvia.

La Figura 9 presenta envases plásticos y de cemento utilizados para almacenar agua en las diferentes viviendas del Consejo Comunitario.

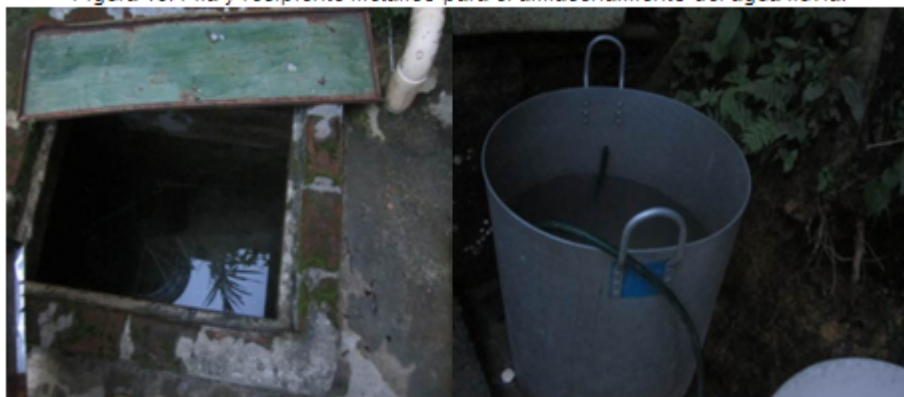
Figura 10. Pila y recipiente metálico para el almacenamiento del agua lluvia.

La figura 10 presenta una pila y un envase metálico para el almacenamiento del agua lluvia, los cuales son utilizados en las diferentes viviendas del Consejo Comunitario.

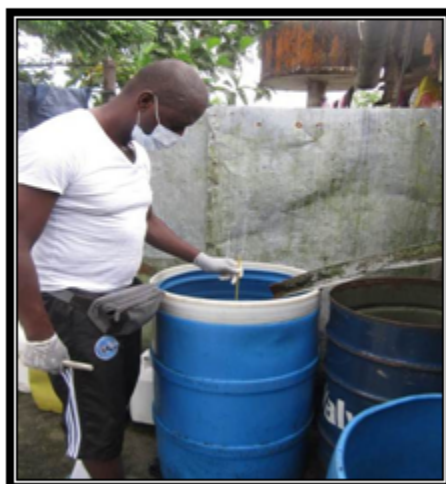
Anexo 2. Toma de muestras de aguas lluvias por trabajadores de la empresa Hidropacífico

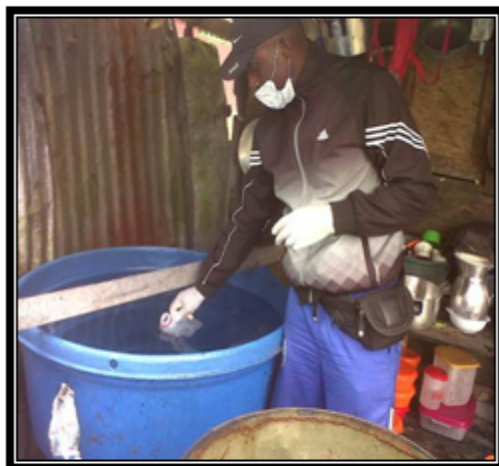
Registro fotográfico 1. Medición de la temperatura del agua.

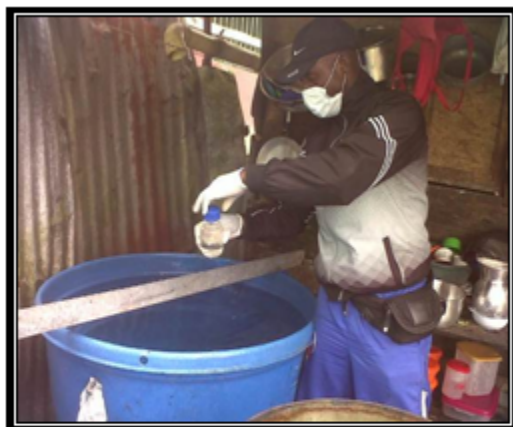
Registro fotográfico 2. Toma de muestra fisicoquímica.
