Planella, María Teresa; Tagle, Blanca; Stehberg, Rubén; Niemeyer, Hans
LOGROS Y FRACASOS EN LA ETAPA DE RECUPERACIÓN DE UN PATRIMONIO
ARQUEOLÓGICO E HISTÓRICO VULNERADO: EL CASO DE LA FORTALEZA CERRO GRANDE
DE LA COMPAÑÍA

Chungara, Revista de Antropología Chilena, vol. 36, núm. 2, septiembre, 2004, pp. 1159-1174
Universidad de Tarapacá
Arica, Chile

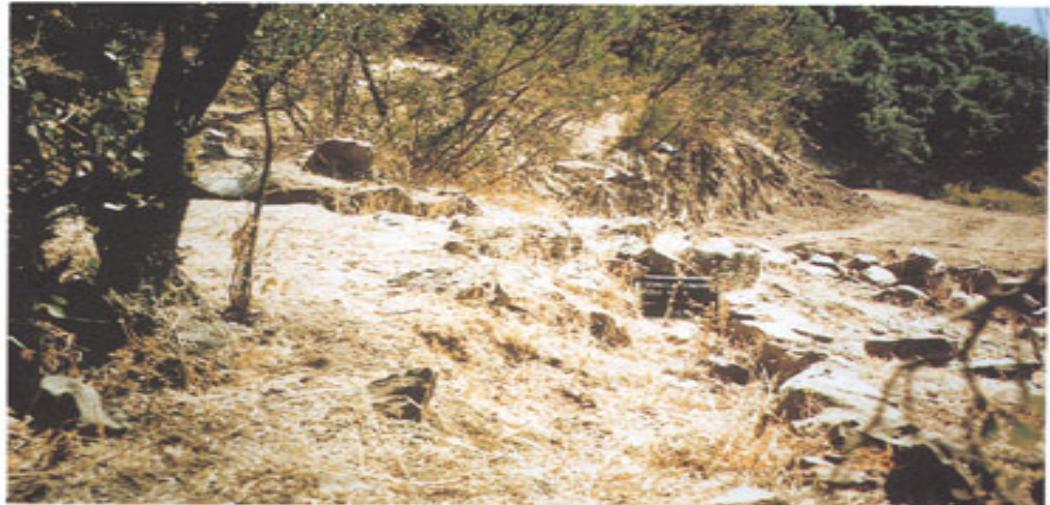
Figura 1. Se aprecia a la derecha de la fotografía el tramo del camino vehicular que abrió un boquete destruyendo 4,5 m del muro 2.

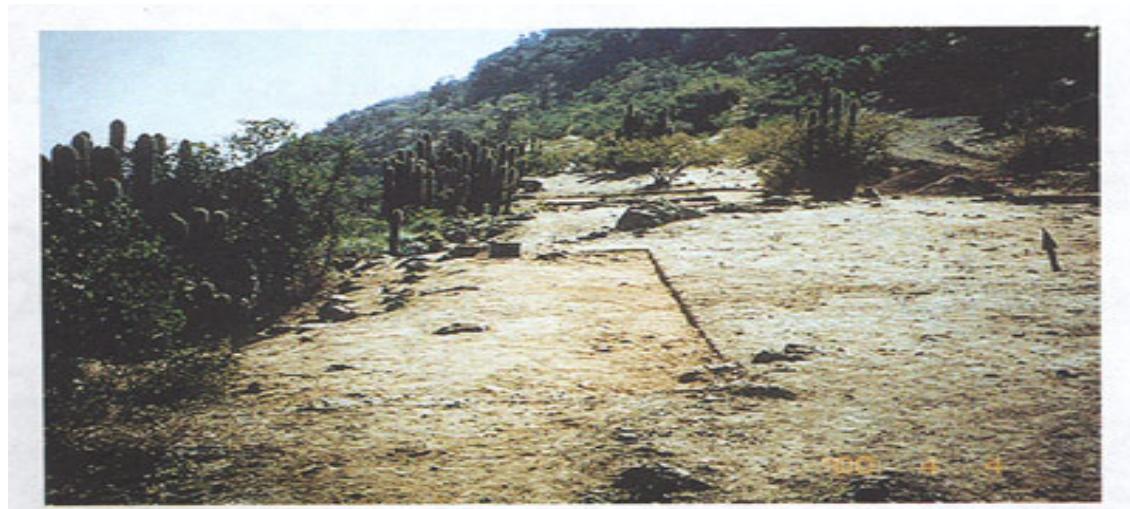
Figura 3. Se aprecia a la izquierda el muro 3 y su relación espacial con la estructura N° 15 (señalada con una flecha).

El muro 3, que enfrenta a la estructura 15, no había sido investigado. Actualmente presenta escasa altura y acusa una disposición lineal con una desviación de 14° hacia el NW, alcanzando una extensión de 452 m que sigue las sinuosidades del terreno aprovechando los escalones rocosos que asoman desde la ladera poniente, como parte de cimiento y sostén de los tramos de muro construidos. Las nuevas excavaciones se realizaron adosadas paralelamente al muro 3, en cuatro segmentos bien conservados del mismo, dejando al descubierto su pared oriente y siguiendo una dirección consecutiva de norte a sur, hasta alcanzar la "puntilla sur" en que se establece la conexión de los muros 2 y 3, los que constituyen la segunda línea defensiva a la cota media de 650 msnm y 525-645 msnm respectivamente.

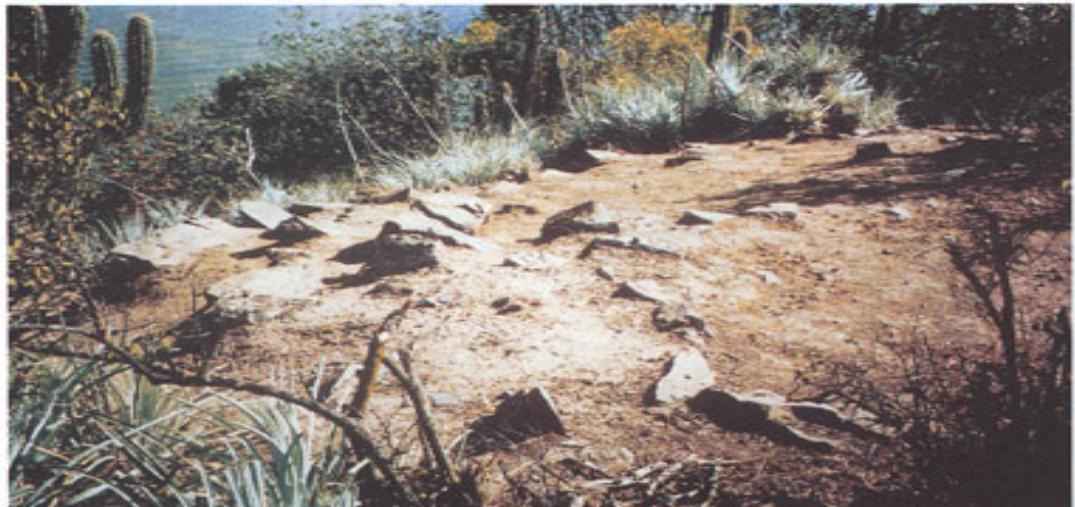
Figura 4. Curvatura que presenta el muro 3 en su trazado, para eludir una quebrada.

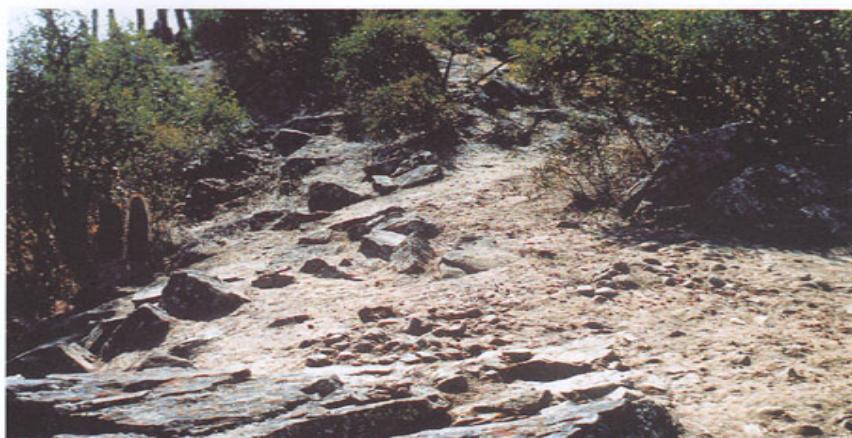
Figura 5. Sector D, con un depósito de proyectiles (cantes rodados).

Los sectores excavados, con las ampliaciones correspondientes, reciben la denominación de Trincheras A, B, C, y sectores D y E respectivamente, siguiendo un orden de norte a sur. La trinchera A, inicialmente de 6 m x 1,50 m, luego de sus ampliaciones debido a la presencia de fragmentos cerámicos, alcanzó a 8 m x 4 m. La trinchera B se excavó en 8 m de largo y 2 m de ancho, constatándose la asociación del cimiento con el farellón rocoso, y sin encontrar restos culturales a excepción de cinco cantos rodados (proyectiles) adosados al muro; la trinchera C se excavó a una distancia de 18,40 m de la anterior coincidiendo con la presencia de una estructura de piedras semicircular de 3,37 m de diámetro máximo apoyada en su parte posterior en un afloramiento rocoso que contenía numerosos cantos rodados, sin duda proyectiles. El tramo de muro que enfrenta esta estructura presenta en su desarrollo una curvatura hacia el oriente que se adecua a la quebrada allí existente ([Figura 4](#)). El sector D, de 5 x 4 m, se proyectó a continuación de la trinchera C, debido a la presencia de una notable cantidad de proyectiles para hondas o huaracas que asomaban en una matriz arcillosa compactada, sugiriendo un "arsenal" o depósito de municiones entre el muro 3 y un afloramiento rocoso del sector ([Figura 5](#)).

Este ha quedado confirmado luego de los recientes trabajos. La presencia de cantos rodados, traídos expresamente desde el valle o desde las riberas de ríos a los sectores amurallados del cerro, donde la formación rocosa es completamente distinta, es explícita en los tramos excavados. Aún más, se encontraron acumulaciones de éstos, formando arsenales o depósitos, en sectores estratégicos de defensa de la planicie estudiada, hacia el sur poniente. Junto a esto, las dos estructuras excavadas en los tramos A y C presentan una asociación directa con el muro, señalando una intención defensiva y de vigilancia que las distingue del contexto doméstico de la estructura 15. Al comparar este muro con el muro 2, excavado en el proyecto anterior, se puede apreciar que existe una clara vinculación con respecto a los elementos defensivos/ofensivos utilizados (proyectiles de piedras rodadas para ser lanzadas con hondas o "huaracas"), existiendo también en aquel, cada cierto trecho, acumulaciones disponibles para ello. Cabe señalar como diferencia, que el muro 1 de la plaza intramuros no presenta este tipo de rasgos, aunque sí se encontró en la estructura 10 situada en el extremo norte de dicha plaza.

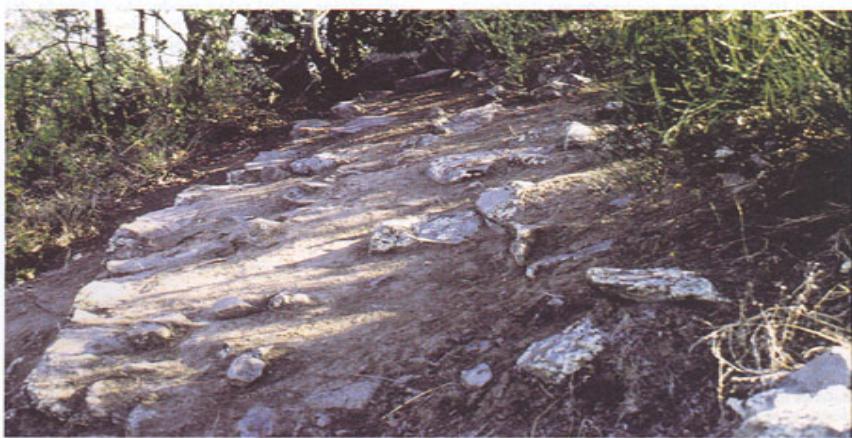
Figura 6. Sector E: "banqueta" o muro de refuerzo para compensar la pendiente en el extremo sur de la explanada.

Finalmente, el sector E corresponde a los trabajos efectuados en la puntilla sur, donde se constató un sistema de drenaje de aguas consistente en una canaleta de piedra incluida entre las piedras semicanteadas al centro de este segmento de muro que cierra y protege la explanada por el sur. Dicho segmento constituye un paredón de piedras adosado y adaptado a la topografía del extremo sur de la planicie. Se trata de un sector del cerro con fuerte pendiente que fue compensada con la construcción de una "banqueta" o muro de refuerzo adosada al anterior ([Figura 6](#)). La técnica de banqueta es común en la arquitectura del Tawantinsuyu.

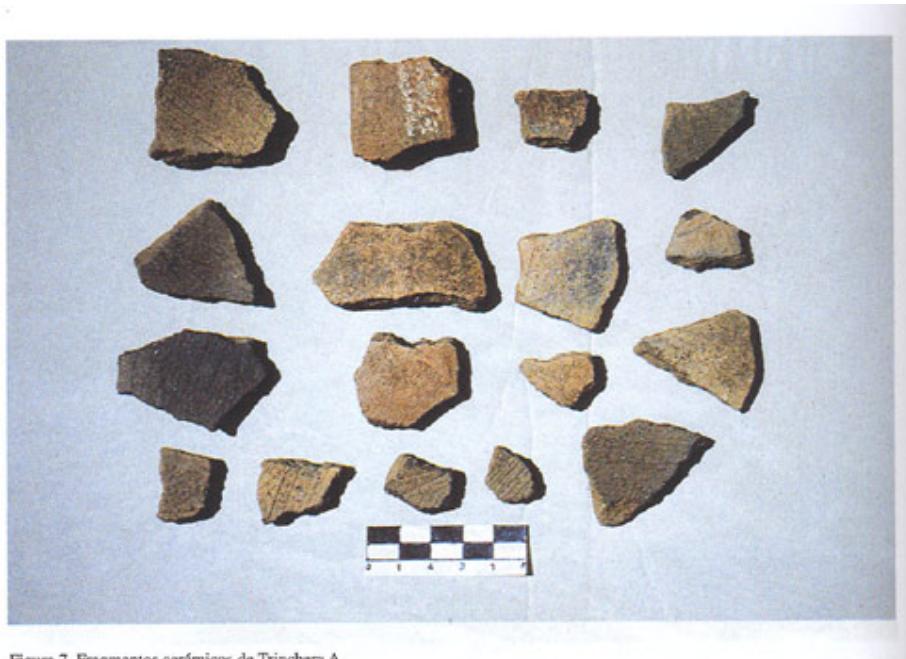
Figura 7. Fragmentos cerámicos de Trinchera A.

De las trincheras excavadas, sólo se encontró cerámica (60 fragmentos) en la primera de ellas ([Figura 7](#)), situada a una distancia de 9 m tomada desde el centro de la estructura 15 a la estaca 1. Los fragmentos se obtuvieron mayoritariamente en el nivel 10-20 cm entre piedras de regular tamaño, semicanteadas, que conformaban una disposición intencional a modo de parapeto de 2,90 m de largo y 1,25 m de ancho, protegido por el muro y que presentó una orientación oblicua con respecto a éste (NW-SE) terminando y apoyándose en un afloramiento rocoso de significativas dimensiones ubicado al sur de la trinchera. Se genera un espacio interior de 6 x 2 m, ligeramente hundido, que brindaba una protección adicional a quien lo ocupaba. En este espacio protegido se constató la existencia de un piso arcilloso compactado intencionalmente con inclusión de pequeños cantos rodados. Presentó una forma subrectangular, distante 1,5 m del muro 3, y que sugiere un acondicionamiento del terreno para la obtención de cierta comodidad en un punto de vigilancia ([Figura 8](#)).

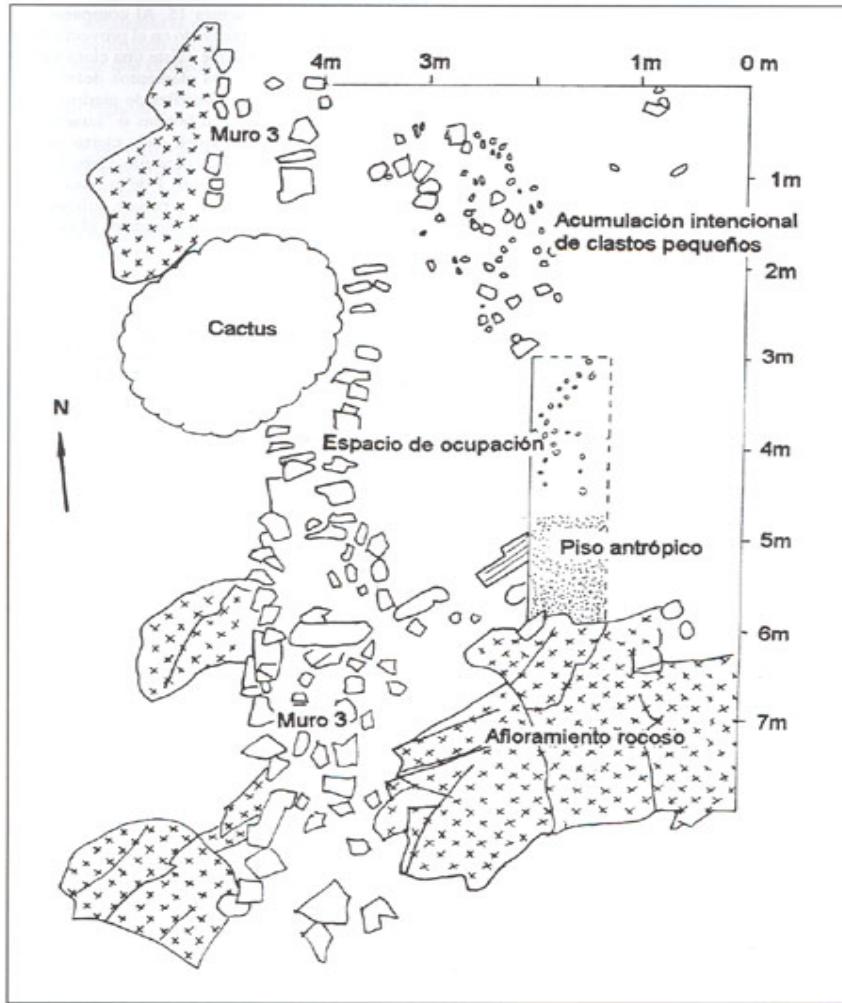
Figura 8. Planta de la trinchera A.
