dos Santos Alonço, Airton; Ardais Medeiros, Camila; Ardais Medeiros, Fabrício; Werner, Valmir  
Análise ergonômica do trabalho em atividades desenvolvidas com uma roçadora manual motorizada  
Ciência Rural, vol. 36, núm. 5, setembro-outubro, 2006, pp. 1638-1642

## Análise ergonômica do trabalho em atividades desenvolvidas com uma roçadora manual motorizada

Work ergonomic assessment on the activities developed with brush cutter mower

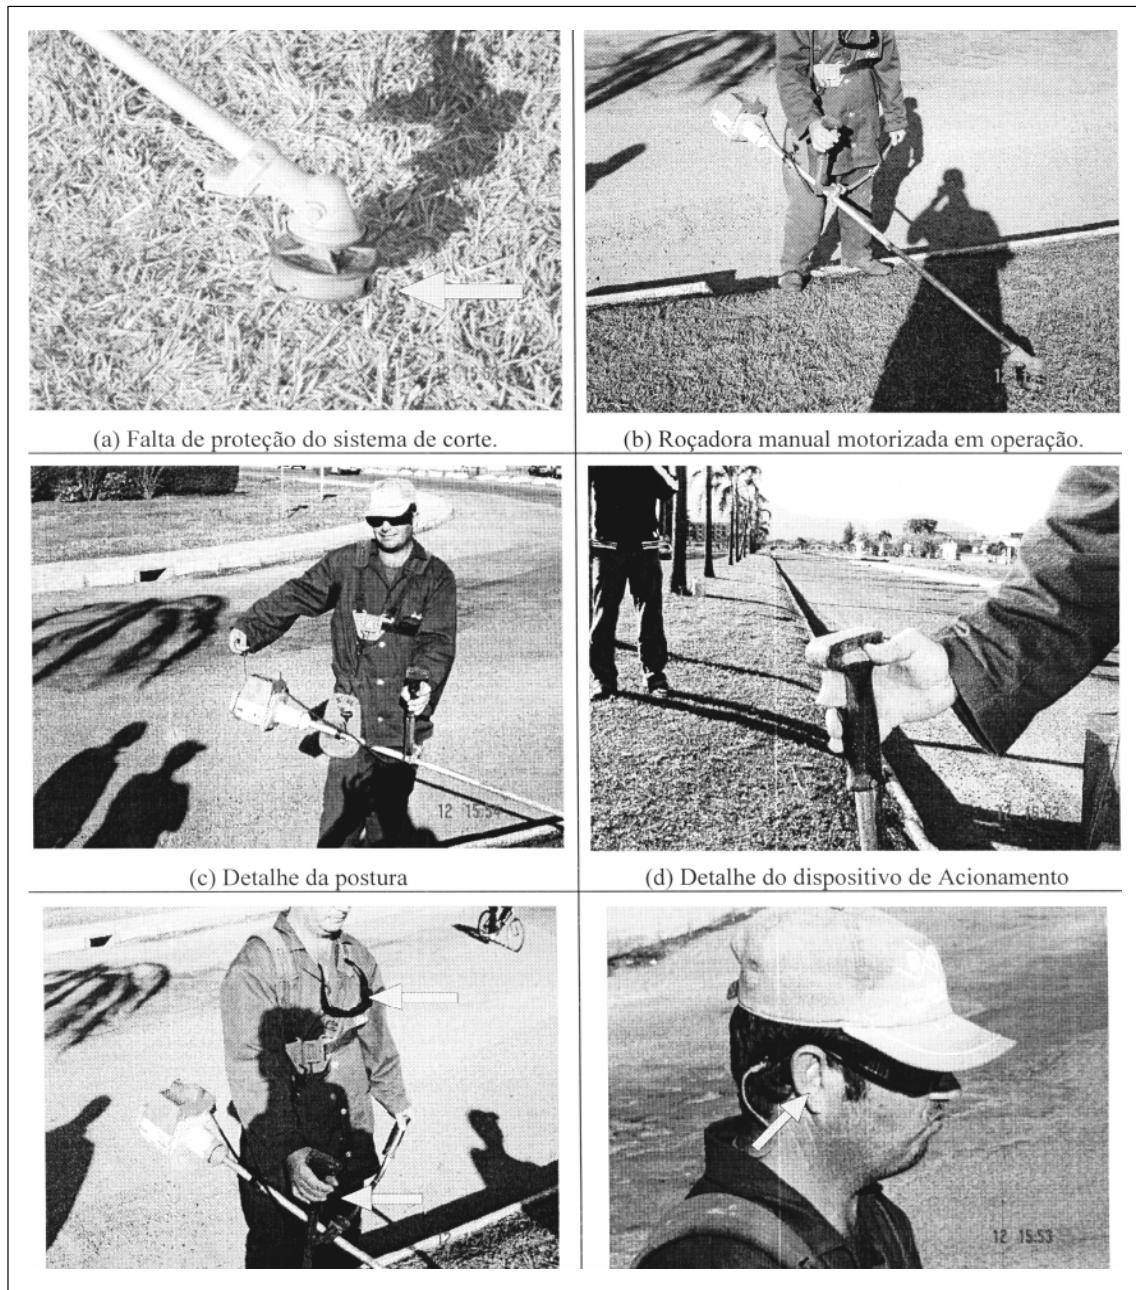
Figura 1 – Detalhes de “conformidades” e “não conformidades” encontradas no estudo.

Porém, como pode ser observado na Figura 1a, a estrutura protetora não é utilizada no processo de roçagem pelos operários, não pelo fato de não existir, mas sim por ser um dispositivo retirado pelos próprios operários, o que, segundo seu relato, deve-se à ocorrência de constantes embuchamentos durante a operação. Assim sendo, ou o equipamento é mal projetado (o que seria um aspecto de projeto a ser solucionado pela indústria), ou é erroneamente operado (indicando a necessidade de capacitação dos operadores).

Na figura 1b, pode ser visualizado o trabalhador em processo de roçagem, com uma correta postura do corpo, de forma que os braços e pernas desenvolvem movimentos em detrimento do uso da coluna vertebral, o que é uma “conformidade” ergonômica. Outra “conformidade” encontrada foi em relação ao sistema de ignição da máquina. Conforme pode ser observado na figura 1c, há uma correta postura para o seu funcionamento. Ou seja, o trabalhador, num posicionamento ereto, com a mão direita dada a partida no motor, enquanto que o botão de acionamento e o acelerador, localizados na empunhadura direita, são acionados com a mão esquerda (Figura 1d).

que, segundo a NR 31 (2005), neste caso, “são de utilização obrigatória e devem, também obrigatoriamente, ser fornecidos pela empresa contratante”. Neste trabalho, constatou-se que estes “EPIs” constituem-se em óculos de sol de vidro comum. Como se não bastasse o fato de o “EPI” ser totalmente inadequado em relação ao padrão exigido pela NR 31

(2005), com, por exemplo, estrutura reforçada de forma que o lançamento de objetos estranhos não provoquem sua quebra, o EPI em questão não é utilizado pelos operadores (Figura 1e). As luvas, também segundo relato, não são fornecidas pela empresa, constituindo-se os dois casos, portanto, em graves “não conformidades”.

De acordo com a análise desenvolvida, pode-se estabelecer as seguintes considerações finais: a utilização de estrutura protetora nas roçadoras deve sempre ser usada, diminuindo dessa forma o risco de acidentes graves e de possíveis questionamentos judiciais futuros. Além disso, sempre deve ser oferecido aos trabalhadores transporte adequado para o seu deslocamento até os locais de trabalho, a fim de evitar

riscos a sua integridade física. Por fim, o fornecimento de equipamentos de proteção individual é indispensável para a segurança do operador durante o trabalho e deve-se orientar e treinar o trabalhador sobre o uso adequado de tais equipamentos, sob pena de questionamentos judiciais.

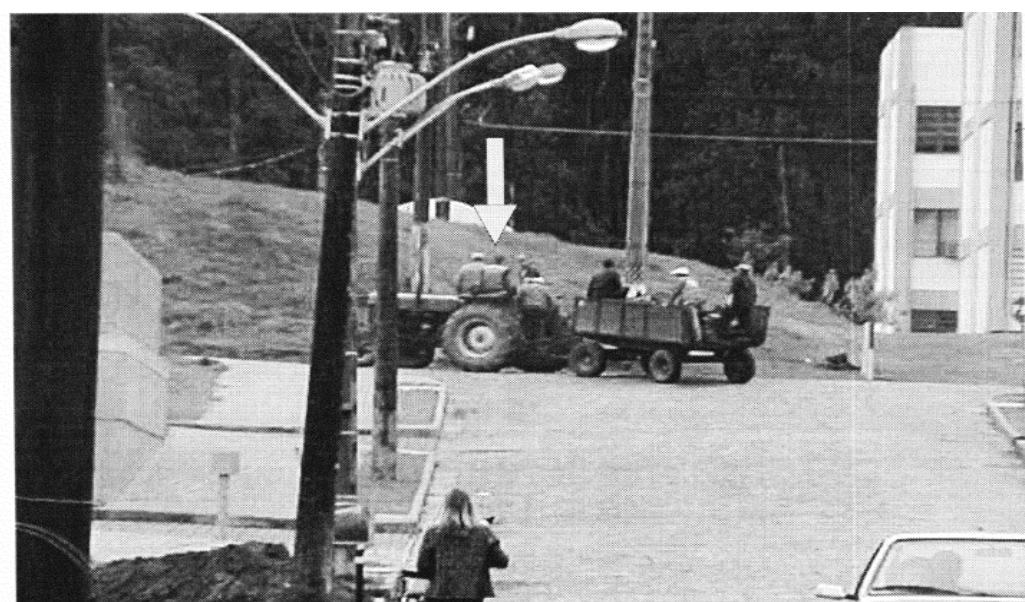
Figura 2 – “*Não conformidades*” graves identificadas no estudo.

Um aspecto que foi flagrado durante a execução do trabalho é a forma como os operadores são transportados da sede da empresa até o local onde desenvolvem suas atividades e vice-versa (Figura 2). Isto se opõe frontalmente à determinação de que “é vedado, em qualquer circunstância, o transporte de pessoas em máquinas e equipamentos motorizados e nos seus implementos acoplados” (NR 31, 2005).

Forma de transporte dos funcionários da sede para o campo e vice-versa.
