Superfícies protetoras na diminuição de danos mecânicos em tomate de mesa

Ciência Rural, vol. 37, núm. 3, maio-junho, 2007, pp. 878-881

### Protective surfaces for reduction of mechanical damages on fresh market tomatoes

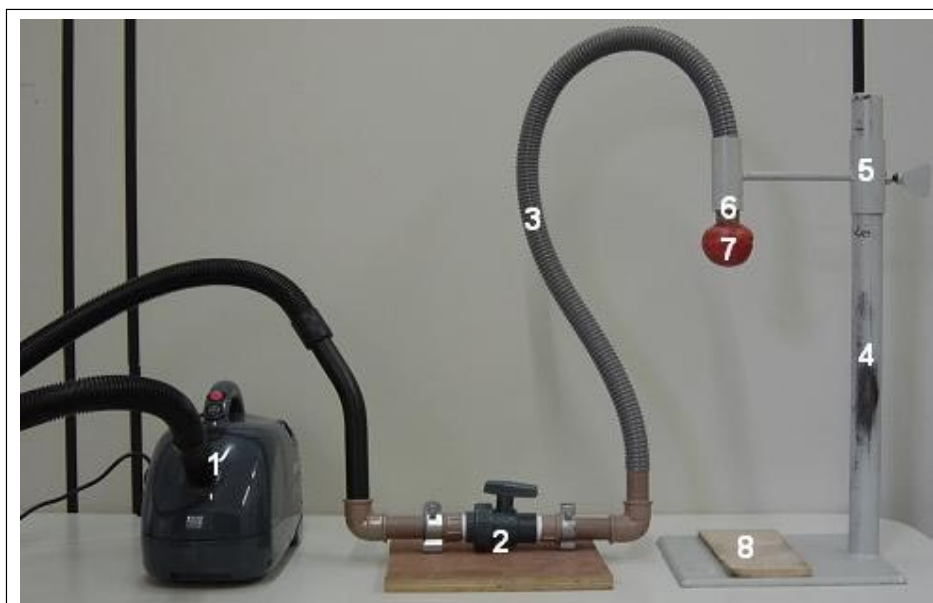
Figura 1- Equipamento desenvolvido para proporcionar queda livre de frutos em laboratório. 1) aspirador de pó portátil com 1000 watts de potência; 2) registro de esfera PVC de 1 polegada; 3) mangueira de plástico, diâmetro 34mm; 4) suporte de lançamento de chapa de aço carbono, com 60cm de altura; 5) ajuste regulador da altura de queda; 6) bocal para segurar os frutos, constituído por uma ventosa de plástico com uma incisão circular no centro para a passagem do vácuo; 7) fruto de tomate; 8) superfície de borracha esponjosa 9,5mm.

O estudo foi realizado em três etapas distintas. No primeiro ensaio, utilizou-se a esfera instrumentada de diâmetro 70mm (Techmark, Inc., Lansing, EUA), que foi lançada através de um equipamento de sucção (Figura 1) desenvolvido por CAMARGO et al. (2004) a partir de três diferentes alturas: 10, 20 e 30cm, em oito diferentes superfícies protetoras: (1) placa de borracha esponjosa 9,5mm; (2) placa de borracha esponjosa 6,5mm; (3) placa de E.V.A. (Etil Vinil Acetato) 3mm; (4) courvim acoplado a espuma 8mm; (5) lençol de borracha natural 5,5mm; (6) lençol de borracha natural 1,5mm; (7) bagun 0,5mm; e (8) placa de aço carbono 5mm. Após o ensaio, os dados foram transferidos para o microcomputador e, através das médias da aceleração máxima, determinou-se a magnitude do impacto. Na segunda etapa, foi estimada a força máxima desenvolvida durante o impacto da esfera instrumentada com cada superfície e para cada altura. Para isso, utilizou-se uma esfera de borracha, com o mesmo diâmetro e peso da esfera instrumentada e com aproximadamente a mesma rigidez, que foi apoiada sobre cada um dos materiais em estudo e submetida à compressão em prensa de pratos planos e paralelos, com velocidade de deslocamento de  $0,4mm\ s^{-1}$  (Texture Measuring System Cannery Machinery Limited Simcol, Canada, modelo D18040, com carga máxima de 450kg). Durante o ensaio, foram registradas a força (N) e o tempo (s) utilizando-se o software SPIRE. Com os resultados, integrou-se a curva força (N) por deformação (mm), cuja área representa a energia ( $N\ mm^{-1}$ ) gasta para deformar o material de cobertura. Como a energia cinética acumulada na esfera no início do impacto é conhecida e considerando-se que não foi observado ricocheteamento durante o impacto, pode-se considerar que a energia cinética da esfera transforma-se integralmente em energia de deformação do material de cobertura. Como a rigidez da esfera é muito superior à da superfície, foi considerado que a energia de deformação corresponde apenas à superfície. Para determinar a força máxima atingida durante o impacto da esfera sobre cada superfície, igualou-se a energia de deformação com a energia cinética de queda da esfera instrumentada ( $mgh$ ), onde  $m$  é a massa da esfera (0,162kg),  $g$  é a aceleração da gravidade ( $9,8m.s^{-2}$ ) e  $h$  é a altura de queda (10, 20 e 30cm). Devido à

Na terceira etapa, frutos de tomate "Débora", no estágio de maturação verde-maduro, adquiridos na CEASA Campinas, foram submetidos à queda por meio do equipamento de sucção. Para este ensaio, utilizaram-se três alturas de quedas (10, 20 e 30cm) e três superfícies, determinadas através dos resultados obtidos com a esfera instrumentada, que apresentaram valores de aceleração média: baixos = borracha esponjosa 9,5mm, intermediários = EVA. 3mm e altos = aço carbono 5mm. Em cada uma das superfícies, foi aplicado pó de giz para que o fruto ficasse marcado na hora da queda, possibilitando determinar onde ocorreu o dano. Após o ensaio, os frutos foram armazenados em temperatura ambiente ( $24^{\circ}C$ ) juntamente com os frutos referência. Passados sete dias de armazenamento, avaliou-se a presença de danos internos de impacto. Para isso, cada tomate foi cortado transversalmente à marcação e avaliado usando a seguinte escala: 1=nenhum dano físico; 2=mínima descoloração do tecido locular; 3=descoloração do pericarpo e deformação do tecido locular; 4=tecido locular separado dos demais (SARGENT et al., 1992).
