Reparación intraoral de una prótesis parcial fija metal-cerámica de seis unidades con resina compuesta. Relato del caso

Repair of a six-unit fixed partial denture metal-ceramics with composite resin. Case report

Cruz González A¹, Díaz Caballero A², Méndez Silva J³

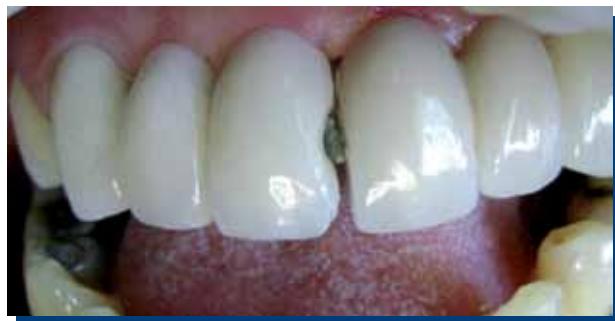
Paciente masculino de 52 años acude con fractura en prótesis parcial fija metal-porcelana de seis unidades en sector antero-superior producto de trauma directo. Durante el examen se observa fractura de porcelana en zona bucal entre los pósticos correspondientes a 11 y 21, con exposición evidente de subestructura metálica contenida en el espacio interproximal (Figura 1). No se detectó alteraciones en pilares protésicos caninos superiores o tejidos blandos asociados. La queja del paciente radicó en su defecto estético, manifestó necesidad de una solución urgente al problema, además de la limitación del tiempo, posible trauma de los dientes restaurados y dificultad para la remoción de la restauración, por lo que se indica una reparación intraoral directa⁽¹³⁾. La elaboración de una nueva prótesis fija fue la alternativa propuesta, si la reparación no definía una solución exitosa.

Figura 1. Estado inicial de prótesis fija, donde se observa la fractura de porcelana con exposición de estructura metálica a nivel de pósticos correspondiente a los incisivos centrales superiores.

El tratamiento inicia con el fresado de la porcelana en la zona de fractura con fresas de diamante en pieza de alta velocidad de forma troncocónica, hasta exponer un bisel de 2 mm alrededor de la superficie fracturada⁽¹⁵⁾. Al contar con aislamiento absoluto con dique de goma, se empleó un arenador intraoral para tratar con partículas de óxido de aluminio la superficie afectada por 15 segundos. El grabado de porcelana se llevó a cabo con gel de fluoruro de fosfato acidulado al 1.23% por 10 minutos, luego se lavo y seco. Existe el reporte en la literatura de diferencias no significativas entre la fuerza de unión de resina compuesta a la porcelana feldespática grabada con flúor de fosfato acidulado al 1.23% entre 6-10 minutos y ácido fluorhídrico al 9.6% de 2 a 4 minutos, sumado al riesgo potencial que representa para los tejidos orales el uso intraoral de ácido fluorhídrico^(17,18). Se empleó un arenador intraoral para tratar con partículas de óxido de aluminio la superficie afectada por 15 segundos. Una vez asegurada la limpieza de la zona a tratar se seca y aplicó el agente silano en la superficie fracturada, se dejó secar a temperatura ambiente por 5 minutos. Se continúa con la aplicación de un adhesivo convencional de fotocurado para resina compuesta, el cual se polimeriza por 40 segundos con luz led. Seguido a esto, la colocación de capas de resina compuesta por técnica incremental, cada una se

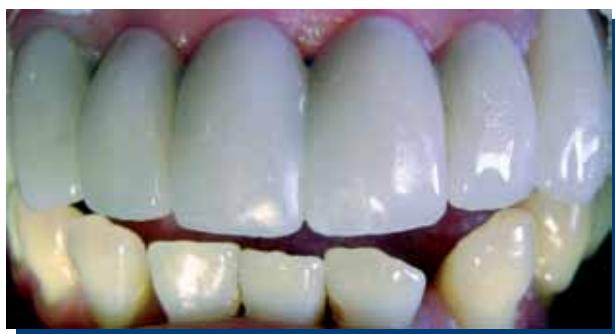
Figura 2. Estado final de la reparación en 11 y 21 con tres tipos de resinas compuestas.

polimerizó por 40 segundos con lámpara led, en el siguiente orden: se inicia por resina compuesta microhibrida opaca (A3) hasta cubrir el metal, sobre ésta se agrega una resina compuesta microhibrida de alto relleno inorgánico (A3) y finalmente una resina de nanorelleno (B2) en la superficie de la restauración. El pulido se efectuó con discos abrasivos para resinas compuestas (Figura 2).

Al cabo de 8 meses se realizó un control de la calidad de interface donde no se evidenciaron discrepancias o algún signo desadaptación, mediante un explorador e inspección visual, con ayuda del secado por aire de jeringa triple. Se realizó una nueva sesión de repulido con la ayuda de discos de papel para resina compuesta, procedimiento propio de la resina compuesta.
