Boletim Goiano de Geografia, vol. 30, núm. 2, julio-diciembre, 2010, pp. 29-42

AVALIAÇÃO E RECUPERAÇÃO DA ÁREA DEGRADADA (VOÇOROCA) NO INTERIOR DA FAZENDA EXPERIMENTAL DO GLÓRIA NO MUNICÍPIO DE UBERLÂNDIA (MG)

EVALUATION AND RECUPERATION OF THE DEGRADED AREA (GULLY) IN
THE GLÓRIA EXPERIMENTAL FARM - UBERLÂNDIA (MG)

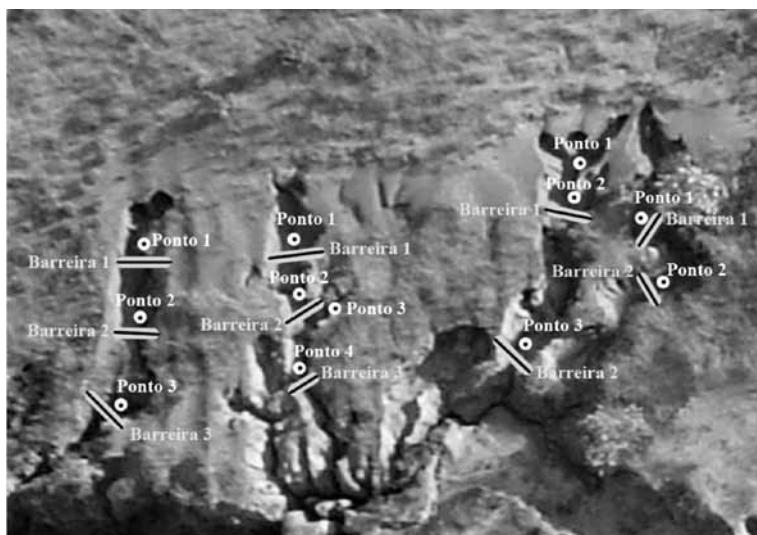
Figura 3 - Barreiras (traços) e pontos de coleta de informações (Pontos).

Outra etapa da fase de campo foi a instalação de estacas de monitoramento em pontos onde fosse possível entender como se dá a evolução dos sedimentos no canal. Estas estacas possuem um metro de altura, sendo que 40 centímetros ficaram fincados no solo e os outros 60 centímetros expostos, servindo de referência para monitorar a altura dos sedimentos nos pontos. Os pontos foram distribuídos, em sua maioria, em locais próximos às barreiras para que fosse possível verificar a sua eficiência. Outras estacas foram colocadas em pontos próximos às cabeceiras dos canais com a finalidade de observar a altura dos sedimentos próximos às cabeceiras, procurando relacionar a altura dos sedimentos com os dados obtidos nos pontos próximos às barreiras (Figura 3). O monitoramento desses pontos ocorreu semanalmente a partir da medição das estacas.

Para que se tenha uma visão mais clara das variações ocorridas nos canais, o gráfico a seguir mostra os valores finais de variação nos pontos dos canais. (Observar figuras 3 e 9).

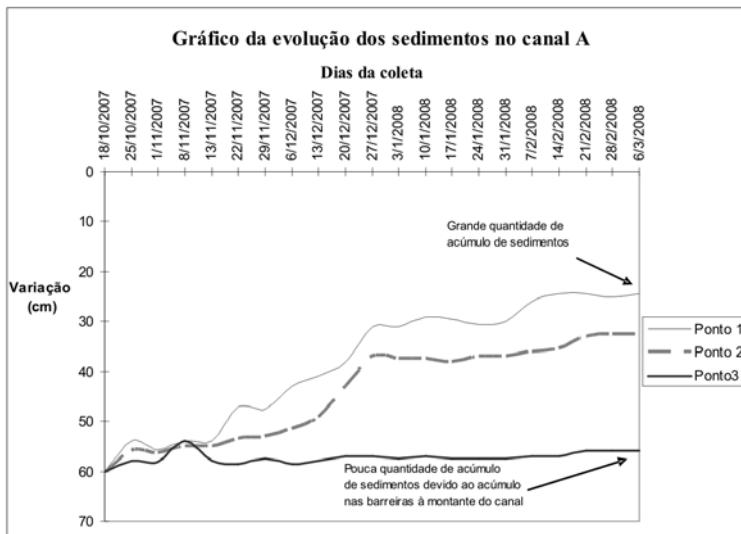
Figura 4 - Gráfico da evolução dos sedimentos no Canal A.

No Canal A notou-se que no Ponto 1 houve uma maior deposição de sedimentos, tendo a deposição chegado a 35,5 centímetros de sedimentação. O Ponto 2 foi o segundo com maior deposição, alcançando 24,5 centímetros e o Ponto 3, aquele que menos recebeu sedimentos, atingiu apenas 3 centímetros. Isso demonstra que a presença da barreira colocada no Ponto 1, localizada a montante do canal, reteve os sedimentos que seriam carreados para os pontos mais a jusante, ocasionando menores variações dos valores nos pontos mais a jusante (Figura 4).

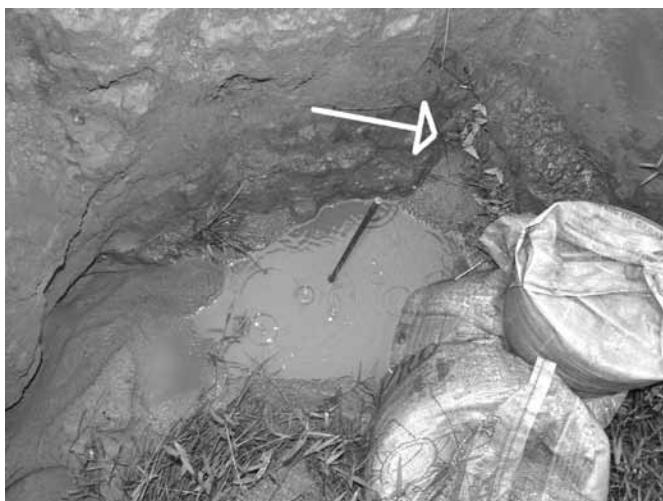
Figura 5 - Acúmulo da água devido à colocação da barreira e aparecimento de vegetação.

As barreiras do Canal A foram as que obtiveram os melhores resultados, retendo melhor os sedimentos. Devido à efetividade das barreiras, foi possível observar a acumulação da água e, consequentemente, após a infiltração e evaporação da água, a deposição dos sedimentos suspensos na base da barreira (Figura 5).

Nas paredes dos canais próximas às barreiras, percebeu-se o desenvolvimento de espécies vegetais próprias de ambientes bastante úmidos. Este crescimento só foi possível graças à barreira, que além de conter os sedimentos ainda reteve a umidade (Figura 5).

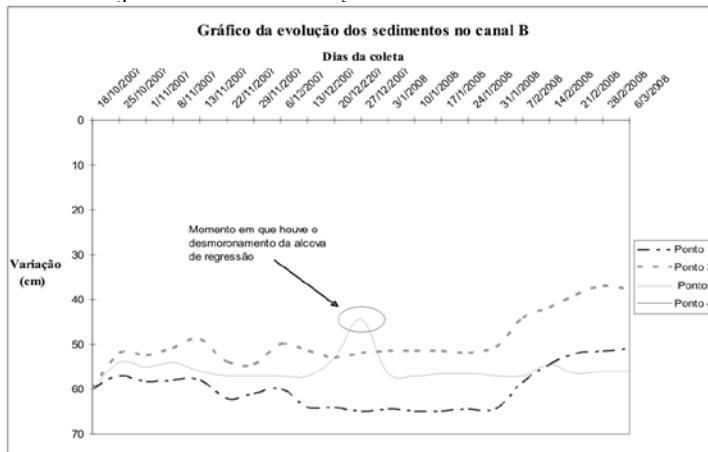
Figura 6 - Gráfico da evolução dos sedimentos no Canal B.

No geral, os Pontos 2 e 4 foram os que mais sofreram deposição de sedimentos neste canal sendo, respectivamente, 18 e 19 centímetros de sedimentação. Os Pontos 1 e 3 variaram em 5,5 centímetros de sedimentação cada um. Isto demonstra que as barreiras foram eficazes na contenção dos sedimentos, pois os pontos 2 e 4 estavam localizados bem próximos às barreiras (Figura 6).

Entre os dias 20 de dezembro de 2007 e 10 de janeiro de 2008, houve uma grande quantidade de deposição de sedimentos no Ponto 3. Esta se deve ao fato de que, no trecho de canal onde se encontra o Ponto 3, houve o desmoronamento de uma alcova de regressão e, consequentemente, a retenção e deposição deste sedimento que foi erodido. Tal rompimento e posteriormente transporte de sedimentos está relacionado com a grande quantidade de chuvas registradas entre os dias 18 e 22 de dezembro de 2008 (cerca de 140 mm de chuva), sendo que a maior pluviosidade aconteceu no dia 20 de dezembro de 2008. Na semana do dia 3 ao dia 10 de janeiro de 2008, observou-se que este material que, a priori, havia sido depositado, acabou por ser erodido posteriormente, fazendo com que o leito deste trecho voltasse próximo ao nível anterior.

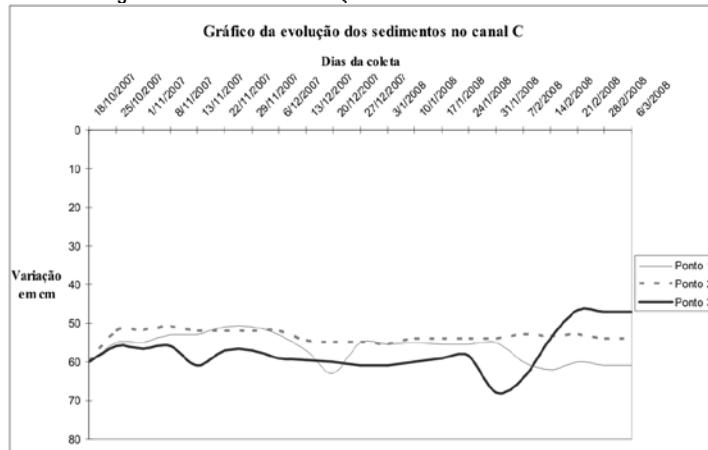
Figura 7 - Gráfico da evolução dos sedimentos no Canal C.

Devido à falha encontrada na barreira 2, o Ponto 2 apresentou pequena variação equivalente a 6,5 centímetros de deposição. Mesmo com a constatação de falha da barreira e posteriormente o seu ajuste, a água continuava a procurar um caminho de passagem e com isso escavava as laterais do canal. O mesmo aconteceu no Ponto 3, onde a barreira não conseguiu segurar bem os sedimentos e a variação foi de 13 centímetros de sedimentação (Figura 7).

No Canal C, as barreiras mostraram-se eficientes até certo ponto, visto que, praticamente em todas as barreiras feitas com telhas e bambus, a água mudava seu percurso e começava a escavar as laterais da barreira até chegar ao ponto de ultrapassá-la e seguir seu curso. Esta escavação lateral ocasionou um problema na mensuração dos dados coletados, exigindo uma maior quantidade de manutenção das barreiras.

O Ponto 1 a montante apresentou uma variação final de 2 centímetros, na qual foi possível observar que o processo de erosão superou o processo de sedimentação. Este ponto foi colocado a montante do canal para que fosse observado o processo de erosão do leito do canal, já que neste ponto não havia barreira de contenção.

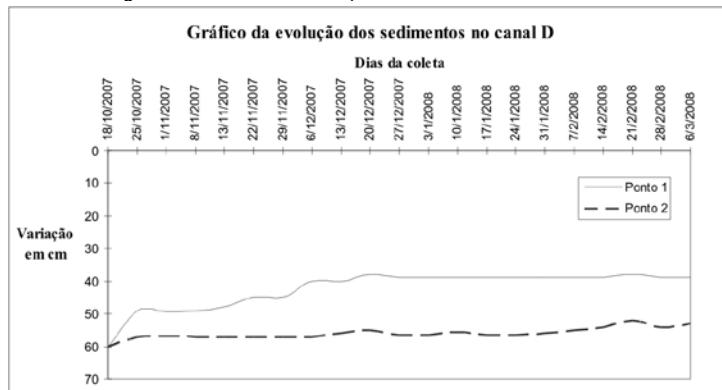
Figura 8 - Gráfico da evolução dos sedimentos no Canal D.

No Canal D foram implantadas barreiras de bambu com telha e também colocadas as mantas antierosivas nas bordas da cabeceira do canal. Dentro deste canal, a barreira 1 foi a que mais variou, apresentando 21 centímetros de deposição de sedimentos, enquanto que na barreira 2 a variação foi de 6 centímetros de sedimentação (Figura 8).

A boa contenção dos sedimentos fez com que eles atingissem o topo da barreira, ocasionando a passagem da água e de sedimentos por cima dela.

A variação da evolução dos sedimentos aconteceu basicamente no início da coleta dos dados. O ponto a jusante apresentou a menor variação neste canal perfazendo um total de 6 centímetros de deposição, devido ao fato de que, no começo, a barreira não funcionou corretamente. Foram feitas alterações na barreira, porém, com o seu ajuste, o ponto de coleta ficou fora da área de atuação dos processos.
