Boletim Goiano de Geografia, vol. 32, núm. 2, julio-diciembre, 2012, pp. 93-107
Universidade Federal de Goiás
Goiás, Brasil

ANÁLISE DAS PERDAS DE ÁGUA E SOLO EM UM VERTISSOLO CROMADO SOB DIFERENTES SISTEMAS DE MANEJO*

WATER AND SOIL LOSS IN A VERTISOL UNDER DIFFERENT MANAGEMENT SYSTEMS

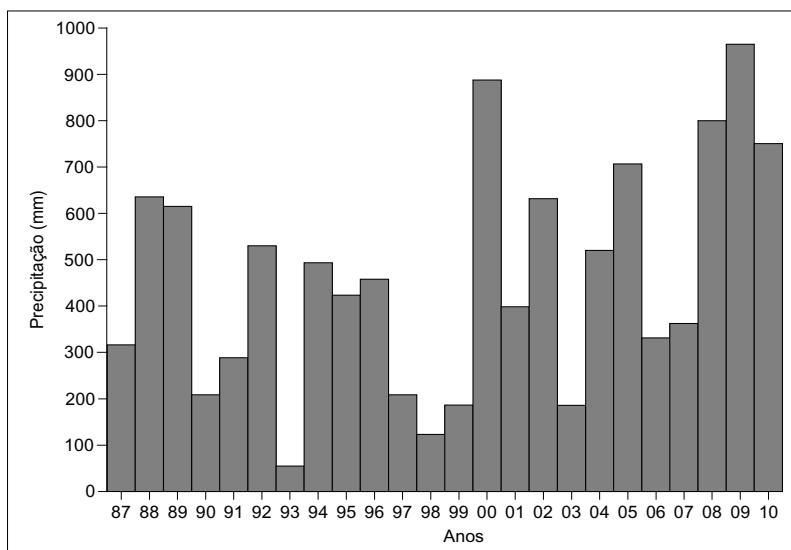
ção anual média na bacia, observada no período de 1986 a 2010, com precipitação anual em torno de 460 mm. Para isso, foi utilizada toda a série de dados existentes no experimento, uma vez que os dados de outro local (outra escala espacial) não poderiam ser utilizados para o propósito do estudo, pois o foco do artigo é a modelagem sedimentológica (vazão-erosão), ou seja, a relação dos eventos durante o período de obtenção de dados.

FIGURA 2 - Precipitação anual média na Bacia Experimental de São João do Cariri

Segundo a classificação climática de Köeppen, o clima da região enquadra-se no tipo BSh, denominado semiárido, caracterizado pela insuficiência e irregularidade das precipitações pluviais e pela ocorrência de temperaturas elevadas. A Figura 2 mostra a variabilidade da precipita-

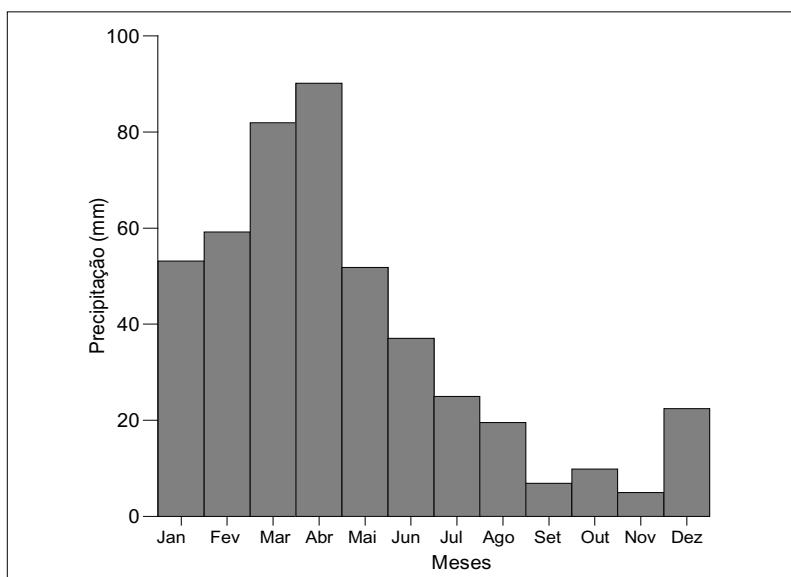
Na Figura 3 são apresentados os valores de precipitação mensal. Percebem-se nos meses de janeiro, fevereiro e julho de 2004 os mais altos valores, estando acima da média histórica. Os menores valores foram verificados nos meses de julho a dezembro.

FIGURA 3 - Precipitação mensal média na Bacia Experimental de São João do Cariri

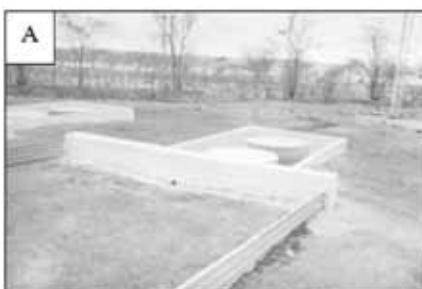
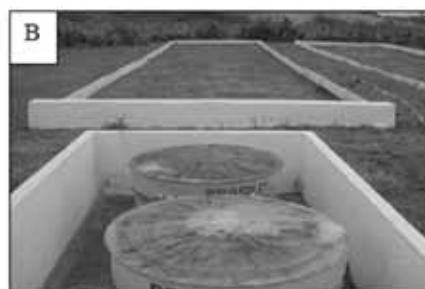
A avaliação da influência dos diferentes sistemas de manejo e cobertura do solo nas perdas de água e sedimento, na BESJC, foi realizada a partir da comparação dos dados observados de lâmina escoada e de erosão produzidos em duas parcelas de erosão com 100 m² (4,5 × 22,2 m). Uma descrição detalhada das características das parcelas é apresentada na Tabela 1. As Figuras 4A e 4B mostram respectivamente a Parcota 1 (desmatada) e os detalhes dos tanques coletores, utilizados para armazenar a produção de sedimentos e as perdas de água.

FIGURA 4 - Parcelas de erosão na Bacia Experimental de São João do Cariri: (A) Vista da Parcota 1 (solo exposto) e (B) Detalhes dos tanques para coleta de dados

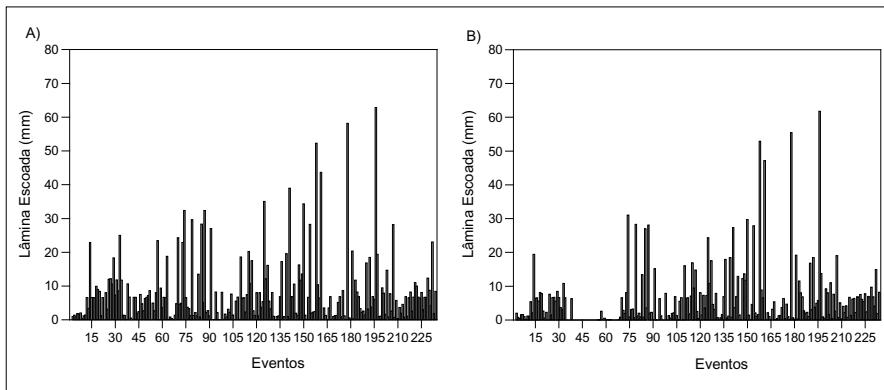
As perdas de água de todos os eventos nas duas parcelas mostram que os eventos extremos de lâmina escoada foram semelhantes em ambas as parcelas, com exceção dos picos em alguns eventos isolados, variando entre 50 e 65 mm. Nota-se também uma pequena diferença em relação aos valores das médias observadas, 7,7 mm na Parcela 1 e 5,9 mm na Parcela 2 (Figura 5).

FIGURA 5 - Lâmina escoada nas parcelas de São João do Cariri: (A) Parcela 1 e (B) Parcela 2
Fonte: Santos et al. (2007).

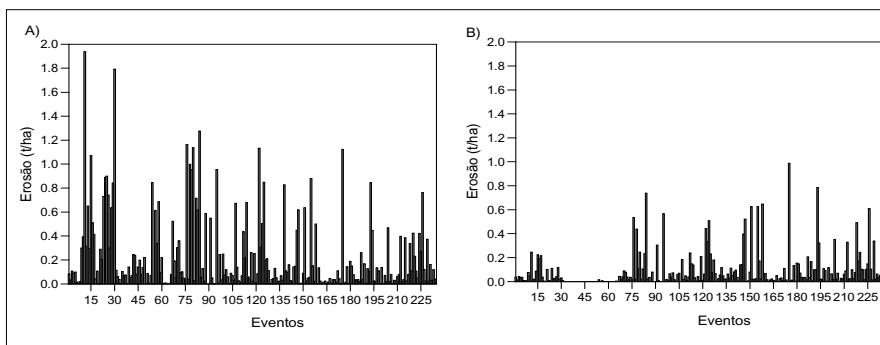
Na Parcela 1, os valores observados de erosão variaram entre 0,0 e 1,9 ton/ha, enquanto na Parcela 2, os valores observados alteraram entre 0,0 e 0,1 ton/ha. A representação gráfica de todos os eventos registrados nas duas parcelas da BESJC mostra que os eventos mais extremos de perdas de solo foram distintos, quando comparados evento a evento em cada parcela (Figura 6).

FIGURA 6 - Valores de perdas de solo nas parcelas de erosão em São João do Cariri:

(A) Parcela 1 e (B) Parcela 2

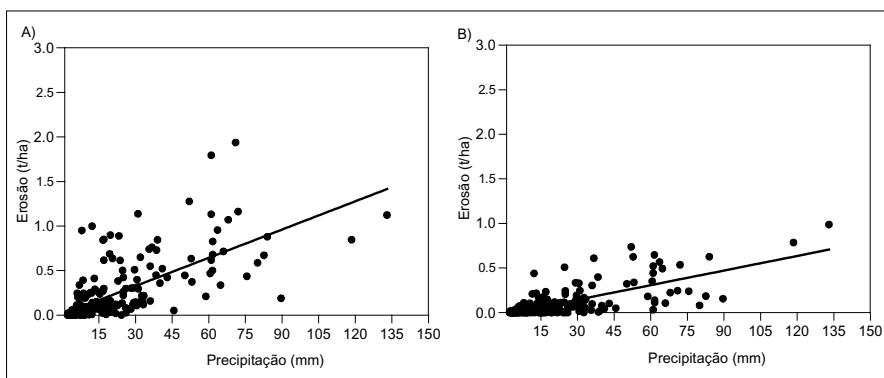
Na Figura 7 são apresentadas as relações entre os dados observados de precipitação e erosão medidos nos eventos que geraram perdas de solo, ocorridos nas Parcelas 1 e 2. Na Parcela 1, os maiores valores registrados foram da ordem de 1,9 ton/ha, enquanto na Parcela 2, os maiores valores não atingiram 1,0 ton/ha. A caatinga e sua rugosidade hidráulica impõe ao escoamento superficial determinaram a redução exponencial das perdas de solo, mostrando, assim, a eficácia da cobertura vegetal nativa da região contra as perdas de solo.

FIGURA 7 - Relação entre precipitação e erosão nas parcelas de São João do Cariri:

(A) Parcela 1, e (B) Parcela 2

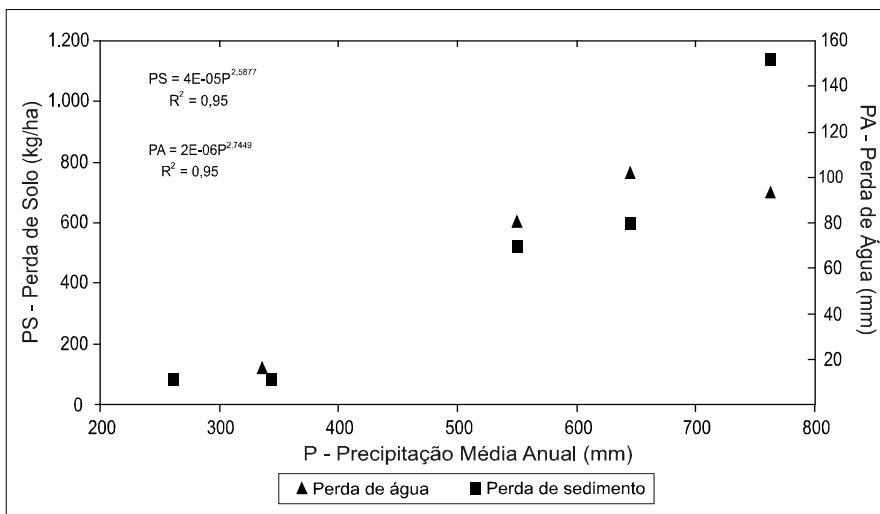
A Figura 9 mostra as perdas de sedimento e água anuais em função da precipitação média anual na MB1. Verificou-se que, em praticamente todos os anos, as perdas de água e sedimento tiveram grandezas muito próximas, com exceção no ano de 2000, que registrou valores de perdas de sedimento e água da ordem de 1,14 ton/ha e 92,72 mm, respectivamente.

FIGURA 9 - Perdas de sedimento e água anuais em função da precipitação média anual na MB1
