CARACTERIZAÇÃO DO AMBIENTE NO MUNICÍPIO DE ILHÉUS (BA): O CASO DA BAÍA DO
PONTAL

Boletim Goiano de Geografia, vol. 35, núm. 1, enero-abril, 2015, pp. 157-175

Emilson Batista da Silva - Instituto Federal de Educação, Ciência e Tecnologia Baiano -
Itapetinga - Bahia - Brasil
emilson13@yahoo.com.br

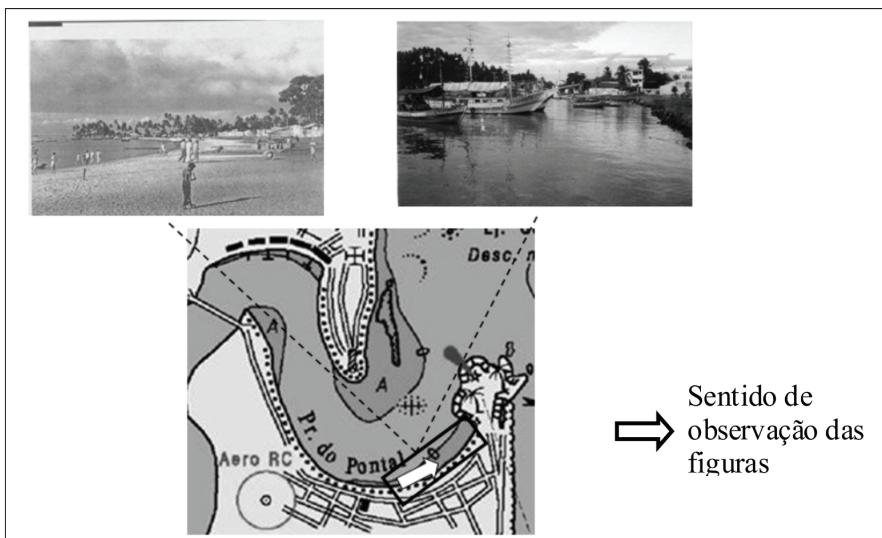
Figura 2: Antiga Praia do Pontal na década de 1960 e na atualidade.

Essas transformações se desdobraram no deslocamento do canal de saída para uma porção mais ao sul da baía (Silva, 2001), extinguindo a antiga Praia do Pontal (Figura 2) e ameaçando a estrutura da Avenida Lomanto Junior. Por isso, foi construída uma contenção composta de rochas em toda a porção sul da baía, onde se localiza essa avenida.

De acordo com Apoluceno (1998), existe uma relação direta entre a progradação³ da Praia do Cristo, localizada no canal de saída da baía, e o desaparecimento da Praia do Pontal, que está ao sul. No caso da Praia do Cristo, a construção do Porto de Ilhéus, na Enseada do Pontal, fez com que houvesse modificações na deriva litorânea resultante potencial na saída da baía, ocasionando um aumento de 220.000 m³/ano de sedimentos depositados onde está a Praia do Cristo, consequentemente, provocando sua progradação.

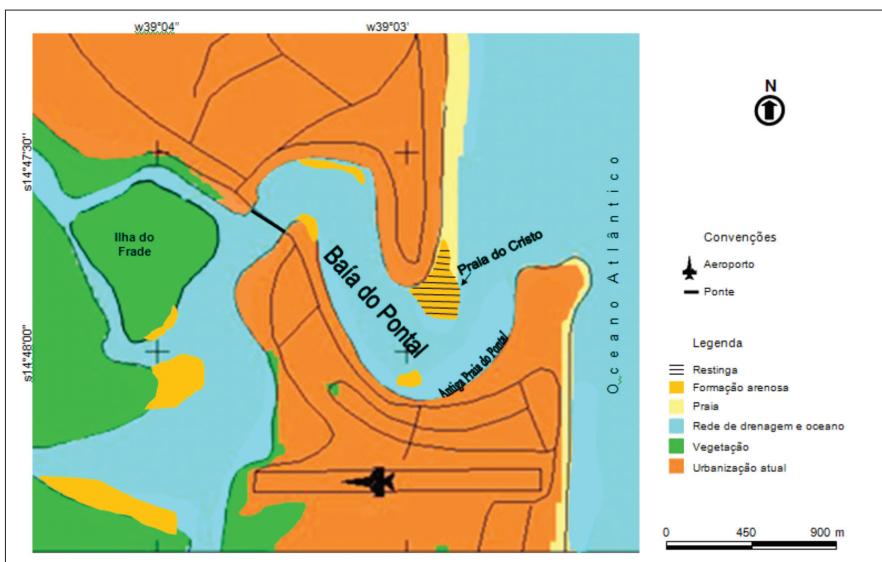
Figura 3- Caracterização do Estado da morfogênese na Baía do Pontal, Ilhéus (BA).

A Figura 3 apresenta a modificação na dinâmica morfogênica, demonstrando a progradação da Praia do Cristo e as formações arenosas, decorrentes do assoreamento da baía. Exceto a Praia do Cristo, que apresenta uma face de praia permanente, todos os outros locais representados ficam à mostra no período de maré baixa, momento em que a navegação na baía fica restrita a algumas áreas, mesmo com embarcações mais simples.

Do ponto de vista da morfologia, verifica-se a existência de três aspectos que caracterizam o *Estado* desse espaço atualmente: a progradação da Praia do Cristo; o desaparecimento da Praia do Pontal; o assoreamento, que é muito perceptível através das formações arenosas presentes na foz dos rios tributários e de uma recente formação arenosa surgida no centro-leste da área no mês de março de 2012.

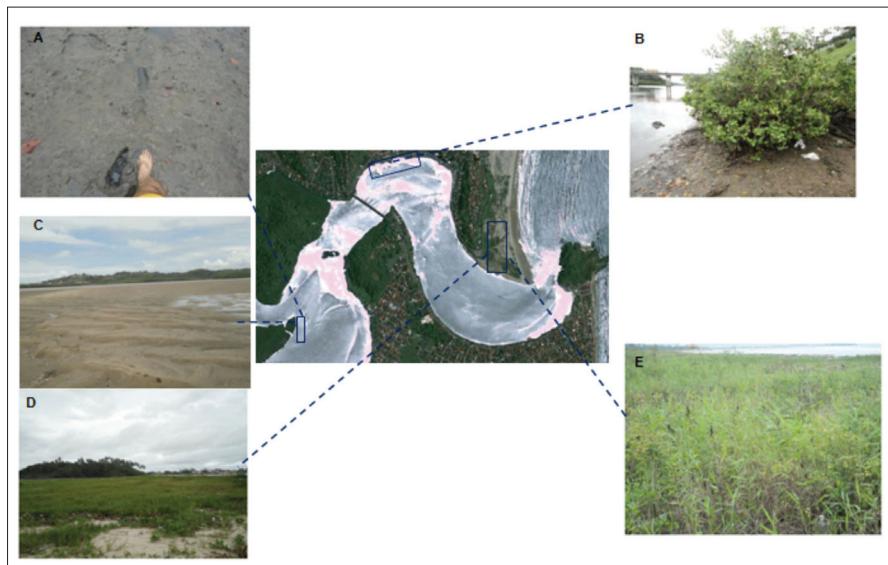
As observações em campo permitiram constatar que os mangues estão se disseminando na porção oeste e sul da baía. A diminuição da capacidade de transporte sedimentar no interior da área de estudo e o aumento da deposição de sedimentos ocasionaram a intensificação do processo de assoreamento. Em decorrência disso, os depósitos sedimentares dos rios tributários não são carreados efetivamente para fora da baía, eles são depositados no interior da área, originando formações arenosas e solos lamposos, ideais para a constituição dos mangues (Figuras 4A e 4B). Além de possibilitar a formação de mangues, esse fato propicia a ampliação deles, já existentes na foz dos rios que deságuam na Baía do Pontal (Figura 4C).

Figura 4A e C - Depósito fluvial propício à formação de mangues; B: Área de propagação de mangue; D e E: Formação de restinga na Praia do Cristo.

Na Praia do Cristo, a formação de um terraço arenoso bem desenvolvido e consolidado, oriundo do processo de deposição marinha, possibilitou a formação da restinga, onde se verifica a colonização por espécies herbáceas (Figuras 4D e 4E).

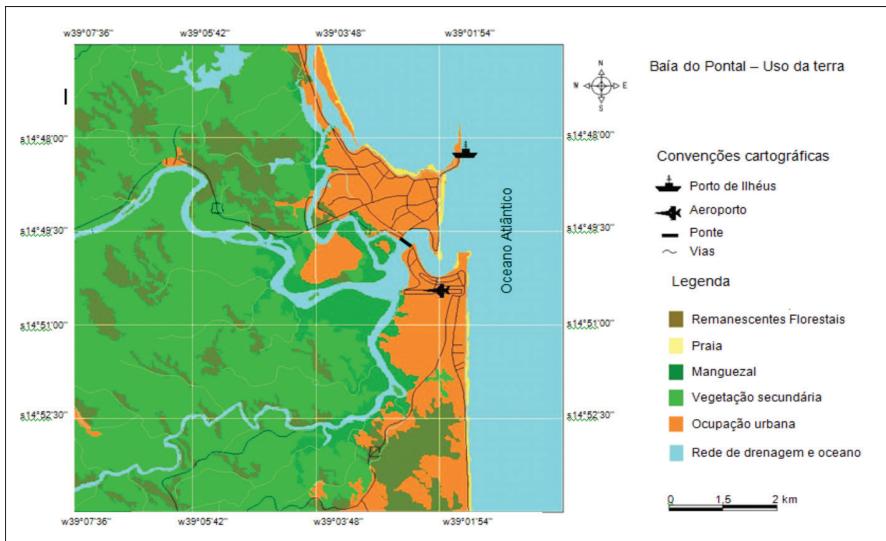
Figura 7 - Mapa de uso da terra da Baía do Pontal, 2012.

Quando se analisa o mapa de uso da terra da área de estudo (Figura 7), percebe-se que a vegetação original dessa área é do tipo floresta perenifólia latifoliada higrófila hileana (Santana et al., 2003, p. 15) que, como verifica-se, existe em poucos locais. Essa questão está associada à forma predatória que caracterizou o processo de ocupação, com a retirada da mata para a prática do extrativismo vegetal em busca de madeira e da exploração de terras para a agricultura.

Em grande parte da área de estudo, existe a mata secundária, juntamente com a cultura do cacau, que ainda é o principal produto econômico para o município, sendo, pois, cultivado em muitas propriedades. Caracterizada por uma constituição fitogeográfica semelhante à original, a vegetação secundária se espalha por grande parte da área de estudo, inclusive contribuindo com a composição de mata ciliar nos rios.

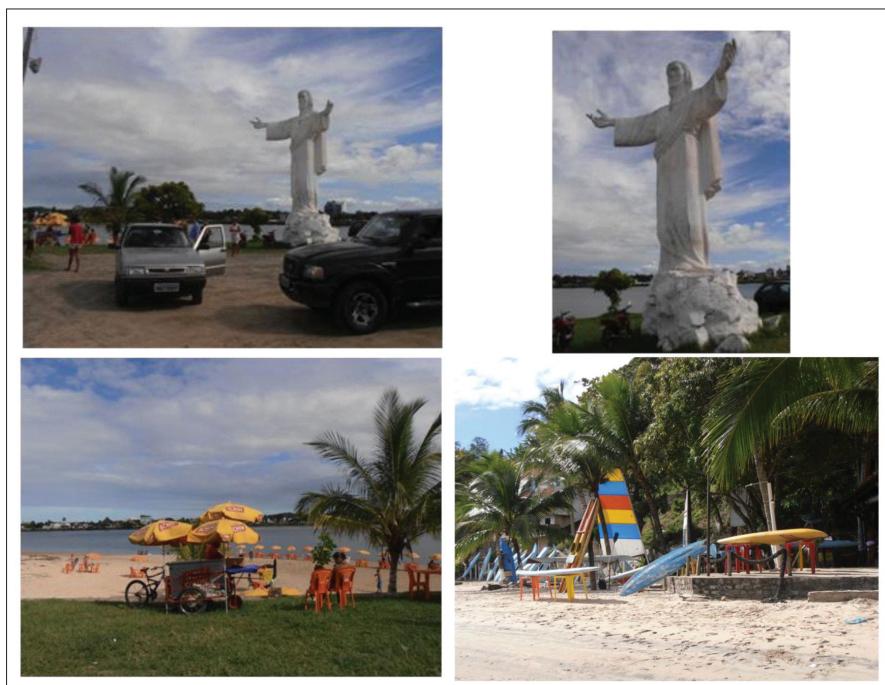
No caso da Praia do Cristo, a progradação da faixa de areia e o desenvolvimento da restinga, aliados à falta de iluminação e a inexistência de infraestrutura, propiciaram um ambiente favorável à criminalidade, sobretudo à noite. Esses fatos tornam esse local uma área de baixa atração turística. Em geral, os visitantes se restringem a uma breve parada para tirar fotografias junto a um monumento chamado de Cristo (Figura 8).

Figura 8: Praia do Cristo. Acima o monumento do Cristo.

Abaixo se observa a carência de infraestrutura.
