Rodrigues Abrão, Cleiton Messias; Kuerten, Sidney

Boletim Goiano de Geografia, vol. 36, núm. 2, mayo-agosto, 2016, pp. 265-283

AVALIAÇÃO DA ÁREA DE PRESERVAÇÃO PERMANENTE DO RIO SANTO ANTÔNIO NA COLÔNIA SANTO ANTÔNIO EM GUIA LOPES DA LAGUNA – MS: APLICAÇÃO DO NOVO CÓDIGO FLORESTAL

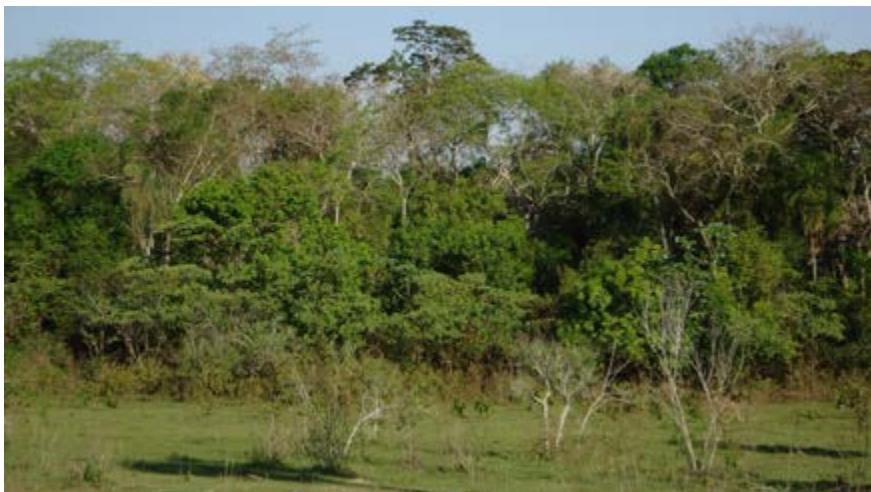
Ao total, a APP presente na colônia Santo Antônio tem por extensão 2,7 km. As três áreas que possuem APP não estão totalmente de acordo com a legislação, apresentando distintos casos de irregularidades e impactos. Dentre os três casos analisados, a área “A” foi a que apresentou maior trecho de APP em bom estado de conservação (Figura 3), entretanto, ela não está cercada corretamente, fato que permite o acesso de animais domésticos no seu interior.

Figura 3 – Trecho de APP em bom estado de conservação localizado na área “A”. Nota-se a ausência de cerca de arame que deveria estar isolando a faixa de vegetação das demais partes das áreas

O isolamento da área consiste no primeiro passo para a recuperação de áreas parcialmente ou totalmente degradadas. No caso da APP estudada, é importante isolar a vegetação ripária por meio de cerca com arame de aço devido à presença de animais domésticos nas áreas com pastagens. Em algumas áreas com uma vegetação ripária em boas condições naturais sem a presença infestante de espécies de gramíneas, só o isolamento pode ser suficiente para sua recuperação, pois a vegetação se regenerará naturalmente por ainda manter a sua resiliência.

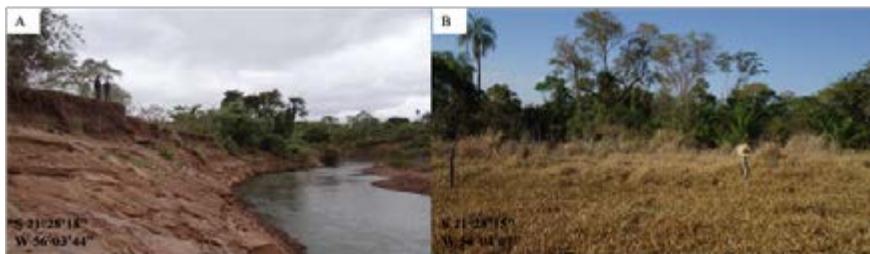
A figura 4a apresenta o trecho situado na área “B” com sérios danos causados pela erosão marginal, que está ocorrendo consequentemente pela ausência parcial de vegetação ciliar, visto que parte da vegetação nativa foi removida da área para implantação de pastagem. A implantação de pastagens exóticas como Colonião (*Panicum maximum jacq.*), Braquiária (*Brachiaria decumbens*) e Brauiarão (*Brachiaria brizantha*) geram impactos sobre áreas de vegetação ao competir por espaço, luz e nutrientes (Figura 4b).

Na área estudada, elas invadiram grande parte dos locais que deveriam possuir vegetação arbórea e podem ser consideradas ameaçadoras ao equilíbrio ecológico, visto que dificultam a regeneração da vegetação nativa (Martins, 2007).

Figura 4 -A - Trecho da área de estudo com processos erosivos em estado acelerado localizado na área "B". B –Presença de gramíneas exóticas dentro da APP localizada na área "C"

Nos locais mais afetados pela presença de espécies competitivas com as plantas nativas, além do isolamento da área, serão necessários manejos como a eliminação de espécies oportunistas como as gramíneas exóticas e um controle das lináceas (cipós), pois estas dificultam a regeneração natural da vegetação (Figura 8). A regeneração natural em áreas ripárias e degradadas é mais barata sob o ponto de vista econômico, porém mais lenta no ponto de vista biológico (Martins, 2007).

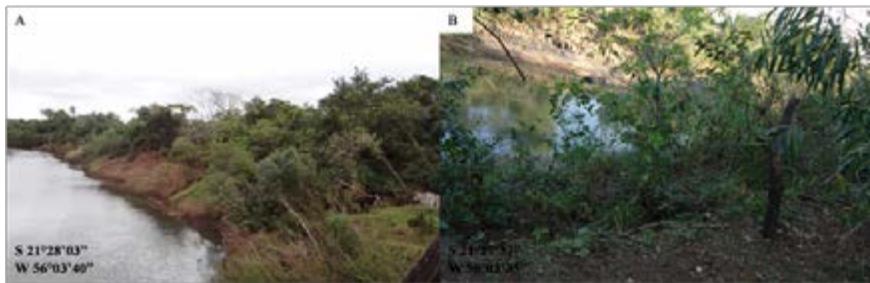
Neste contexto, com a presença de gramíneas em alguns trechos de APP, animais domésticos, principalmente bovinos, têm acesso livre à essas áreas (Figura 5a) e causam danos à vegetação ciliar. Isto ocorre em virtude da falta de cerca, que deveria isolar a APP corretamente, pois em algumas partes foram encontradas cercas próximas ao canal e não fora da APP, como deveria ocorrer (Figura 5b). Neste caso, a água do rio é usada para dessecação desses animais e, na maioria das vezes a vegetação é usada como alimento e abrigo no período das chuvas e épocas de inverno rigoroso.

Figura 5 -A - Presença de animais domésticos (bovinos) na APP, localizados na área "B". B - Cerca próxima ao canal, localizada na área "C"

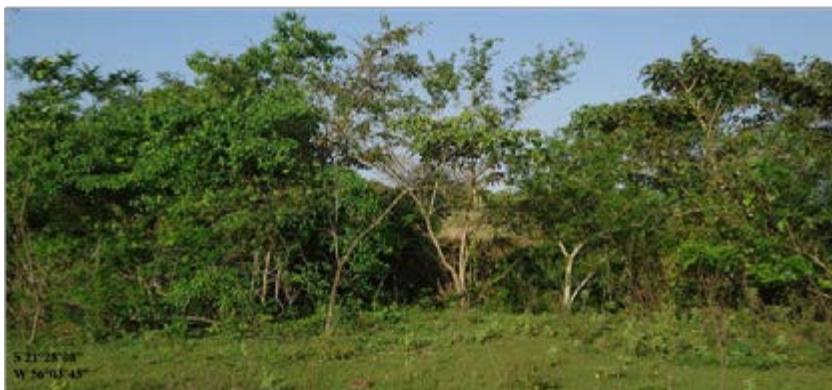
Outro problema detectado foram áreas com baixa densidade vegetacional (Figura 6), em pontos onde a dimensão da APP, calculada a partir

do leito do rio, foi mensurada em apenas 10 m de comprimento, local cuja largura definida pela legislação deveria ser de 50 m. Nesses mesmos locais, foi possível observar a outra margem do canal (margem esquerda) que também apresenta ausência de vegetação ciliar.

Figura 6 - Faixa de APP com 10 m de comprimento. Ao fundo, é possível ver a outra margem do canal (esquerda), o que caracteriza o descumprimento da lei e baixa densidade vegetacional, localizada na área "B"

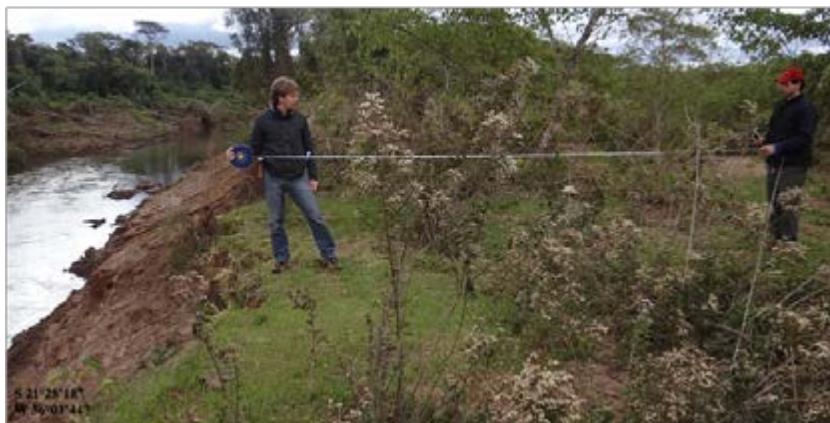
Sendo assim, pode-se observar (Figura 7) o tamanho da APP a ser recomposta em um trecho da APP no rio Santo Antônio. Levando-se em consideração o tamanho da área “B”, na qual está localizado esse trecho de 9 ha e se enquadrando em 1 módulo fiscal (Landau et al., 2012), é possível estabelecer a medida de apenas 5 m para recuperação da APP degradada.

Figura7 - Área com ausência de APP e que deve ser recuperada na área “B”. A vegetação é composta por gramíneas e pequenos arbustos que não oferecem proteção adequada.

Nota-se que a distância entre a primeira pessoa, próxima ao canal, e a segunda, equivale a 5m, ou seja, a área que deverá ser recuperada com vegetação arbórea.

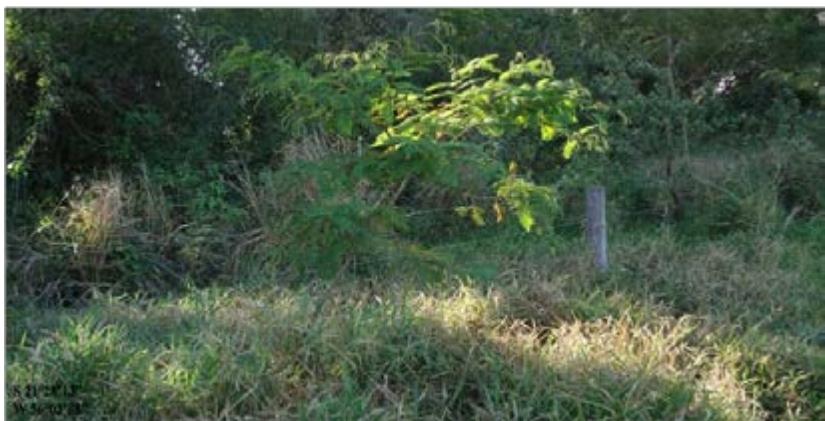
Figura 8 - Vegetação arbórea crescendo junto às gramíneas na área “C”. É necessário o manejo de limpeza ao redor dessas plantas que se regeneram espontaneamente, favorecendo o seu crescimento, ademas, a matéria orgânica da grama protege o solo e conserva a umidade.

Martins (2007) recomenda o coroamento, ou seja, a limpeza ao entorno das mudas, tanto as que nascem naturalmente ou que são plantadas. Esse procedimento, além de fornecer matéria orgânica (biomassa) às gramíneas, poderá proteger o solo e preservar a umidade, favorecendo as mudas. Quando a infestação de gramíneas é alta, recomenda-se o plantio adensado de mudas com espaçamento entre mudas pioneiras e não pioneiras de 1,0 x 1,0 m, o qual proporciona maiores proteção do solo e inibição do crescimento de gramíneas.
