Olarte Navarro, Bertha
La cuenca del río Chillón: Problemática y potencial productivo
Ingeniería Industrial, núm. 25, 2007, pp. 53-68
Universidad de Lima
Lima, Perú

La cuenca del río Chillón: Problemática y potencial productivo

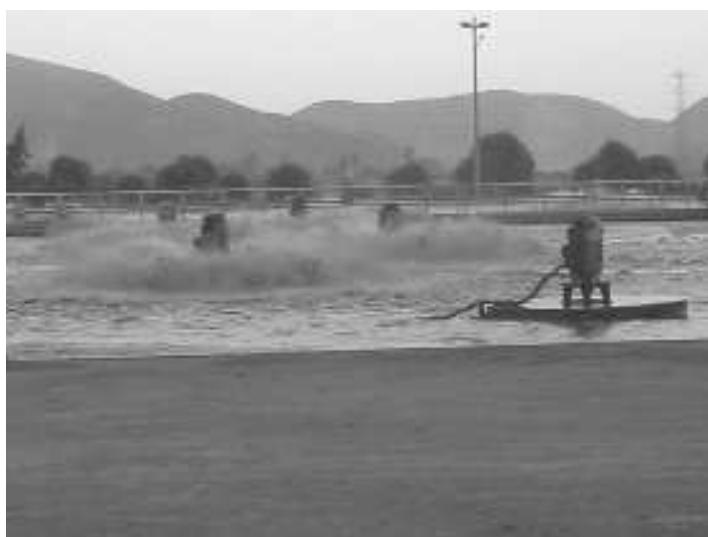
Fotografía 1
Vista general de la PTAR de Puente Piedra

La Planta de Tratamiento de Aguas Residuales de Puente Piedra entró en funcionamiento en setiembre del 2002. La tecnología usada para el tratamiento de las aguas residuales es la de lodos activados, que es un sistema biológico de depuración, gracias a la fotosíntesis, los nutrientes del ambiente y los aireadores artificiales que proveen de oxígeno para la disminución de la carga bacteriana; así, se logra una eficiencia de hasta 95%. Tiene un caudal de diseño de 420 L/s y ha sido construida con una inversión de US\$6 millones, financiada por el Banco Mundial (73%) y con recursos propios de Sedapal (27%). Se encuentra ubicada en la margen izquierda del río Chillón, sobre un terreno de seis hectáreas, y el efluente beneficia a miles de agricultores que residen en Lima norte, que antes regaban sus campos con aguas servidas.

A fines del 2004, la planta tenía, en promedio, una producción de agua tratada diaria de 157 L/s, lo que permite descontaminar un total de 36.460 m³ por día.

En la fotografía 1 se muestra la vista general de la PTAR de Puente Piedra.

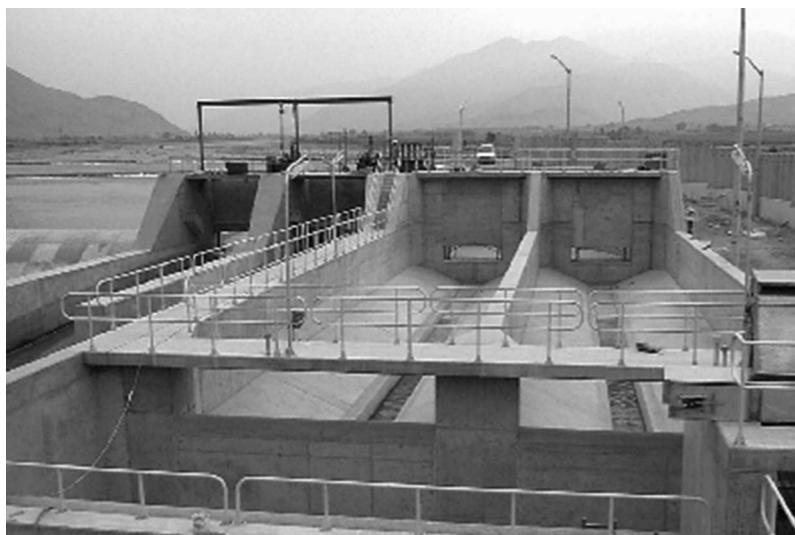
Fotografía 2
Vista general de la PTAR de Puente Piedra

La concesión consiste en la captación de las aguas superficiales y subterráneas de la cuenca del río Chillón, su tratamiento y la entrega a Sedapal para su posterior distribución a aproximadamente 750.000 habitantes en los distritos del norte de Lima (Carabayllo, Comas, Ventanilla, Ancón, Puente Piedra y Santa Rosa) a razón de 2,0 m³/s entre diciembre y abril (época de lluvias, cuando el abastecimiento proviene de aguas superficiales) y 1,0 m³/s entre mayo y noviembre (época de sequía, cuando el abastecimiento proviene de aguas subterráneas).

En la fotografía 2 se muestra las instalaciones de la planta de potabilización de agua del río Chillón.

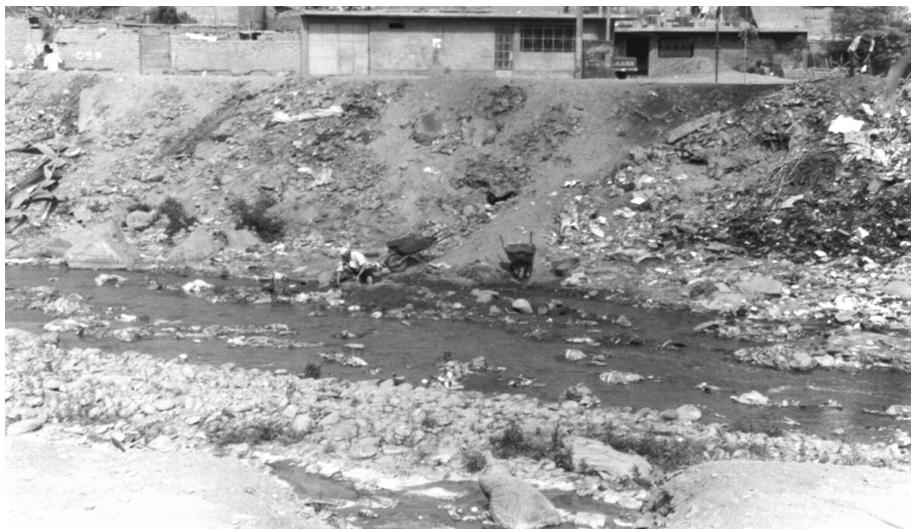
Fotografía 3
Cuenca baja del río Chillón

Sin embargo, este sector de la cuenca es el que presenta mejores suelos para la actividad productiva, habiendo sido calificado incluso como el más rico de los 53 valles de la costa peruana. En la fotografía 3 se muestra la cuenca baja del río Chillón, donde se aprecia una fuerte presencia de población urbano-rural asentada en el acantilado de la cuenca y, consecuentemente, la contaminación del río por residuos domésticos.

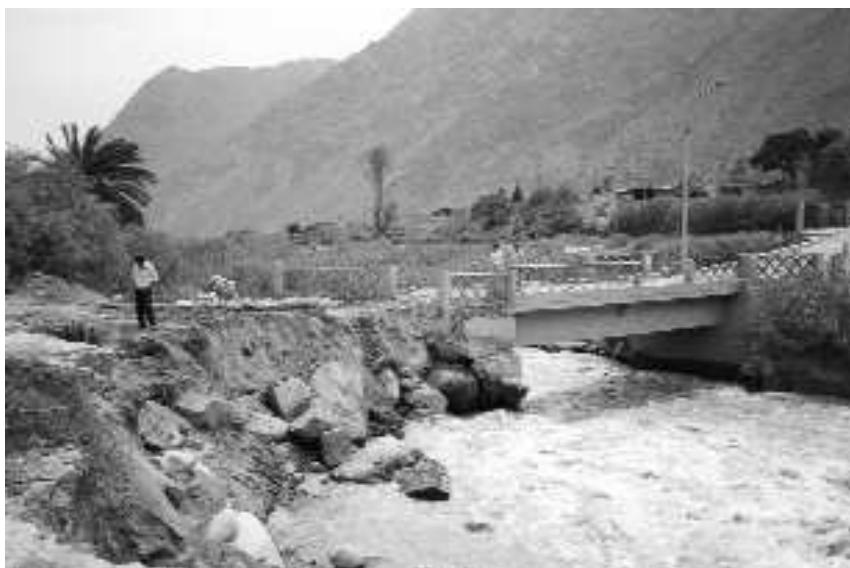
Fotografía 4
Cuenca media del río Chillón

Por su parte, la producción pecuaria no está desarrollada en todo su potencial, teniendo en cuenta la diversidad de microclimas, la superficie agrícola y las altas perspectivas de comercialización en el mercado de la capital. En la fotografía 4 se muestra una imagen del puente Inca, que tuvo que ser destruido en 1998 para proceder a la ampliación del cauce del río debido al fenómeno El Niño.

- El elevado caudal de las aguas y la falta de defensas ribereñas originaron la inundación de cientos de hectáreas de cultivo en la parte baja.
- La ubicación de asentamientos humanos en zonas de riesgo que obligaron a la voladura del puente Inca, a fin de ensanchar el cauce del río y evitar mayores daños.
- La población damnificada directamente por el fenómeno El Niño de 1998, ascendió a 675 habitantes, y la población en riesgo por inundaciones a 15.000 personas.
- El desborde del río y la continua sucesión de huaicos en las partes media y alta de la cuenca arrasaron con cultivos y viviendas de los pobladores, que no tuvieron otra alternativa que ocupar zonas consideradas patrimonio histórico.
- La devastación casi total de las quebradas de Soccos, Hornillos, Carrizal, Huerta Vieja, Pucará, Alpacarrosa, Pampachecta, entre otras.

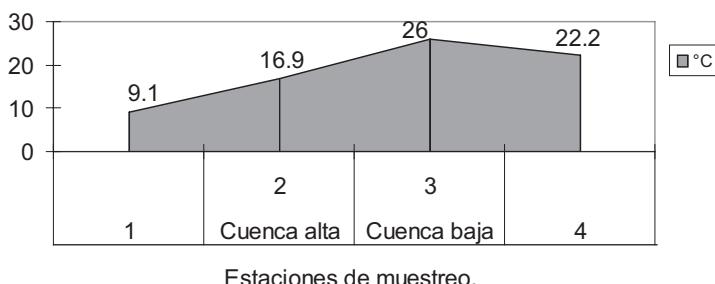
Gráfico 1
Temperatura del río Chillón

La temperatura más baja se registró en el agua a la salida de la laguna de Chuchón (9.1°C) y la más alta (26.0°C) se reportó en el puente Panamericana Norte. Una temperatura superior a 15°C favorece el desarrollo de microorganismos, a la vez que puede intensificar olores y sabores; por el contrario, una temperatura menor de 10°C modera las reacciones químicas y bioquímicas. En el gráfico 1 se muestran las temperaturas que se presentan a lo largo del río Chillón.

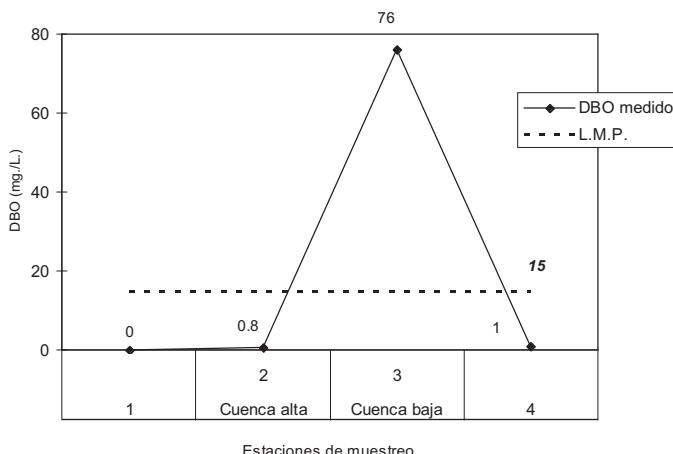
Gráfico 2
Demanda bioquímica de oxígeno (DBO)

El mayor valor de la demanda bioquímica de oxígeno (DBO_5) se obtuvo también en la estación del puente Panamericana Norte (76 mg/l), lo que excede en cinco veces lo permitido por la Ley General de Aguas para un río cuyas aguas son de uso agropecuario (para irrigación y bebida de animales). Como se sabe, valores altos de DBO_5 indican la presencia de materia orgánica considerable y, por lo tanto, niveles bajos de oxígeno disuelto, indispensable para la vida acuática en los cuerpos de agua. En el gráfico 2 se aprecia este parámetro y su comportamiento a lo largo de la cuenca, específicamente en los puntos que se han tomado como muestra.

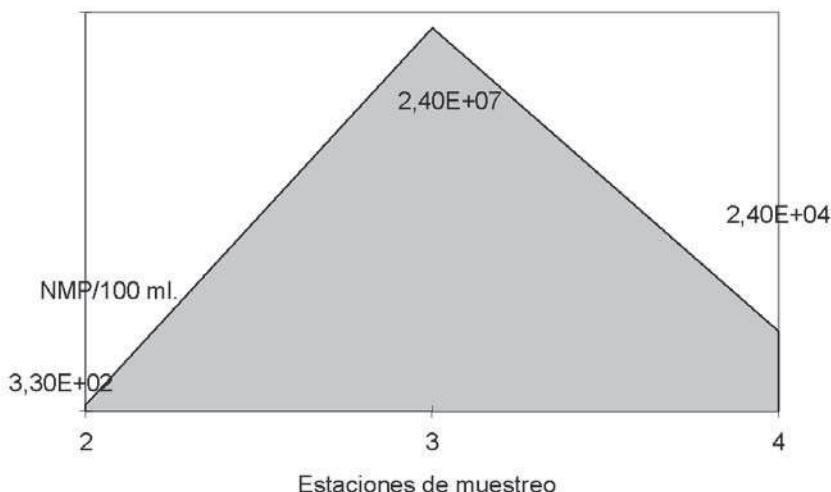
Gráfico 3
Coliformes fecales

Los resultados de laboratorio del Centro Panamericano de Ingeniería Sanitaria y Ciencias del Ambiente (Cepis) evidencian contaminación microbólica por residuos fecales humanos y animales. Los valores oscilan de 2 NMP/100 mL en el rebose de la laguna de Chuchón hasta $2,40 \times 10^7$ NMP/100 mL en la estación puente Panamericana Norte, ubicado en la cuenca baja. La tendencia relevante en la evaluación de este parámetro es el aumento de la carga bacteriana a medida que se acerca al área de mayor densidad poblacional. Esto se explica por la escasez de servicios sanitarios básicos en los asentamientos humanos, las descargas de aguas residuales y la presencia de resi-

duos sólidos domésticos arrojados al río por los pobladores asentados en la zona. Este análisis se desprende del gráfico 3, donde se muestran los resultados microbiológicos en tres estaciones de monitoreo, exceptuando la primera, a la salida de la laguna de Chuchón.

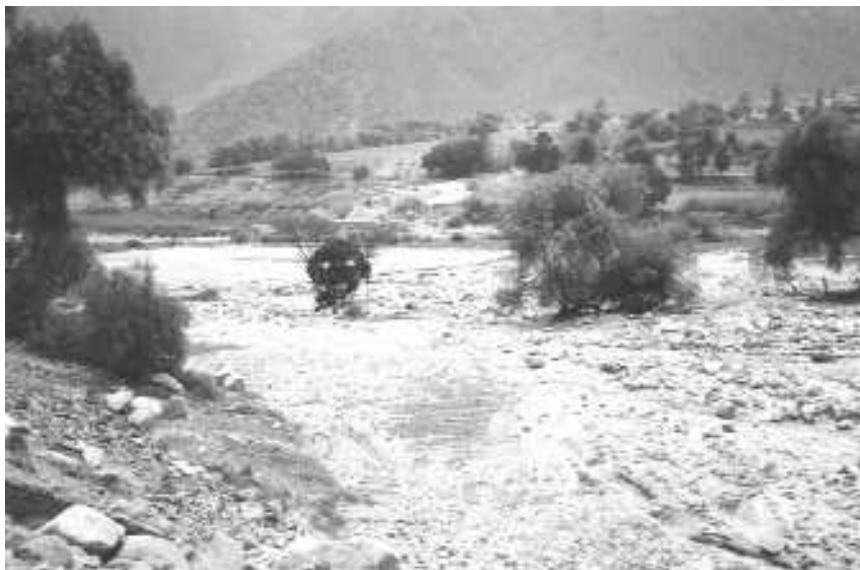
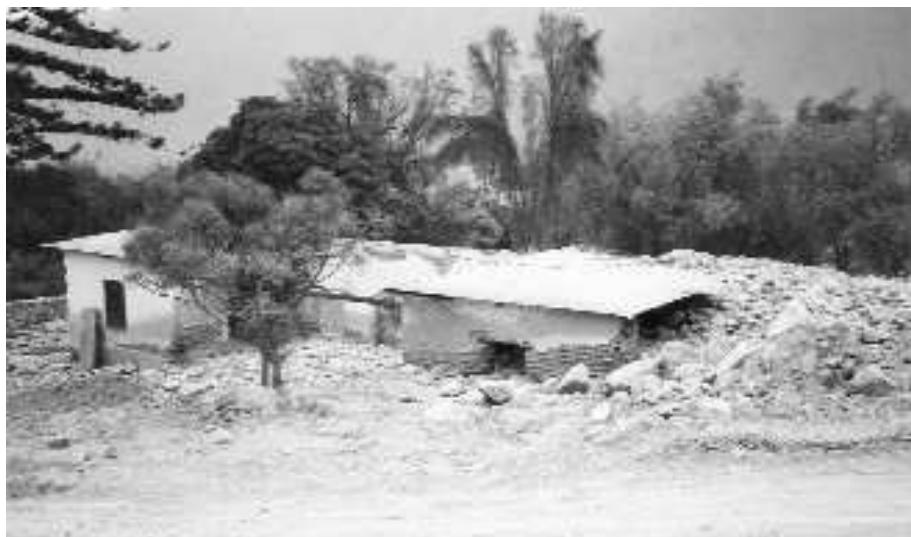
En las fotografías 6 y 7 se pueden apreciar los efectos del fenómeno en mención.

Fotografía 6
Afectación de la cuenca media por el fenómeno El Niño

Efectos del fenómeno El Niño en la cuenca media del río Chillón
