Parra García, Nicolás; Muñoz, Harold Alberto
Comportamiento estructural de chimeneas de concreto reforzado: el caso de la chimenea de
Termotasajero S.A.
DEARQ - Revista de Arquitectura / Journal of Architecture, núm. 6, julio, 2010, pp. 172-177
Universidad de Los Andes
Bogotá, Colombia

Comportamiento estructural de chimeneas de concreto reforzado: el caso de la chimenea de Termotasajero S.A.

Reinforced concrete chimneys' structural behaviour: the case of the Termotasajero S. A. chimney

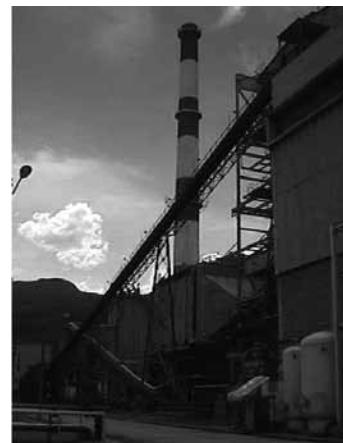
Figura 1. Chimenea de la termoeléctrica de Tasajero.

La termoeléctrica Tasajero S. A. se encuentra localizada en el suroccidente de la ciudad de Cúcuta en el departamento de Norte de Santander. Dentro del conjunto de las construcciones de la empresa se encuentra una chimenea de concreto reforzado de 90 m de altura total, cuya construcción se realizó en 1982. La chimenea de Termotasajero S. A. está conformada por un fuste tronco-cónico en concreto reforzado, con un diámetro exterior de 6,80 m en la base y de 4,10 m en la punta, de espesor variable entre 0,35 y 0,20 m en la parte superior. Adicionalmente, posee un recubrimiento interno (*lining*) en ladrillo refractario para proteger el concreto de la acción agresiva y corrosiva de los gases de desecho, y controlar los gradientes de temperatura de forma tal que los esfuerzos térmicos en el concreto se mantengan dentro de límites aceptables.

A una altura de 8,50 m, el fuste de la chimenea tiene dos aberturas de 5,10 x 1,80 m ubicadas en caras opuestas diametralmente, las cuales sirven para la entrada de los gases que vienen de la caldera. La chimenea presenta fisuras verticales desarrolladas a todo lo largo del fuste, con separación regular entre 1,20 y 1,40 m y aberturas hasta de 10 mm de ancho.

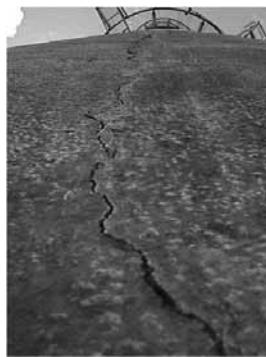
La estructura de la chimenea muestra de manera evidente en toda su longitud y contorno fisuras de diversas características y configuración. Prevalecen algunas fisuras verticales desarrolladas a todo lo largo de la altura de la chimenea con separación regular entre 1,20 y 1,40 m. Éstas poseen aberturas variables, pero se muestran con predominio de grietas hasta de 10 mm de ancho. Son marcadamente verticales, con inicio en las aberturas de las pequeñas ventanas que se encuentran sobre el nivel de la tolva, iniciando aproximadamente en el nivel +5,20 y terminando en el extremo superior de la chimenea (fig. 5).

Figura 5. Fisura vertical en el fuste de la chimenea.

A partir del análisis realizado, se pudo determinar que las fisuras verticales presentes a lo largo del fuste de la estructura fueron causadas por una acción conjunta entre el fenómeno de retracción temprana del concreto y las acciones térmicas que impone el funcionamiento de la chimenea en el cascarón de concreto. Las fisuras debidas a la retracción nacieron en las esquinas de las aberturas, gracias al cambio de rigidez que se presenta por la discontinuidad de la pared.

A las fisuras incipientes causadas por la retracción, se sumaron los efectos causados por el gradiente de temperatura a lo largo del espesor de la pared del fuste. Como la temperatura interior es superior a la temperatura de la superficie exterior, las capas exteriores tienden a impedir la dilatación de las interiores, originándose en éstas esfuerzos de compresión, mientras que las capas interiores tienden a producir el alargamiento de las exteriores, dando lugar en ellas a esfuerzos de tracción y, por consiguiente, al agrietamiento del concreto.²

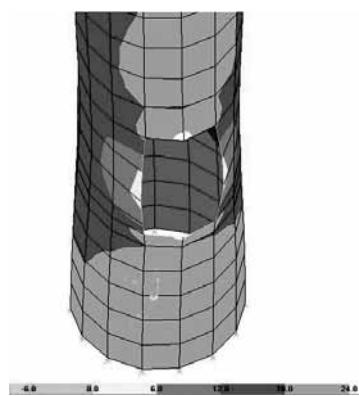
Al existir dos aberturas significativas en el fuste de la chimenea, se presentan lugares en los cuales no hay restricción a la deformación y, por lo tanto, la sección de la estructura se distorsiona en dicha zona. La fisura se origina en la esquina, puesto que es el lugar en el cual comienza la restricción a la deformación en el fuste, por lo que en ellas se concentran esfuerzos que terminan agrietando el concreto. Esta situación es, además, agravada por el hecho del cambio abrupto en la rigidez, ya que la esquina del agujero es en ángulo recto. El mecanismo descrito se pudo reproducir en el modelo de elementos finitos de la chimenea, en el cual se observa cómo alrededor de los huecos existe una relajación de esfuerzos horizontales debido a la posibilidad de

deformación, y cómo éstos se incrementan debido a la concentración en las esquinas por el cambio abrupto de rigidez en la pared (fig. 6).

Figura 6. Esfuerzos circunferenciales debido al gradiente de temperatura en la base de la chimenea, kg/cm^2 .

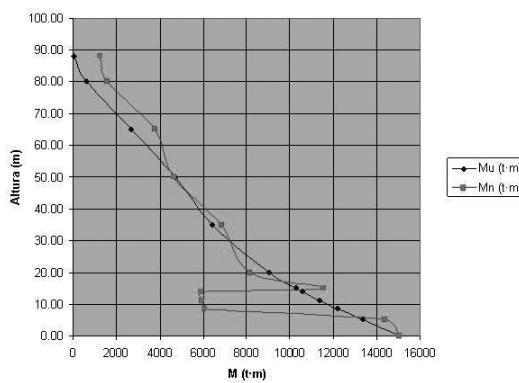
En cuanto a la resistencia a la flexión, se analizó la capacidad de la estructura basada en la distribución y tamaño del refuerzo colocado según los planos del proyecto original. Se evaluó la resistencia a la flexión de la sección calculando la posición del eje neutro para las cuantías verticales suministradas en diferentes niveles, y se obtuvo el valor de Momento nominal (M_n) para comparar contra el momento último causado por el sismo de diseño (fig. 7).

La figura 7 resume la relación entre resistencia a la flexión (ϕM_n) y la demanda (M_u) debido al sismo. Puede observarse que la resistencia de la chimenea se ve seriamente afectada por la presencia de las aberturas en el fuste entre los 8,50 y los 13,50 m de altura, lo cual genera unos sobreesfuerzos no cubiertos por el refuerzo colocado en dicha zona.

Figura 7. Demanda a flexión frente a momento resistente de la chimenea.
