Boletín de Geología, vol. 39, núm. 2, mayo-agosto, 2017, pp. 67-82

# VULNERABILIDAD FÍSICA DE CUBIERTAS DE EDIFICACIONES DE USO DE OCUPACIÓN NORMAL ANTE CAÍDAS DE CENIZA EN LA ZONA DE INFLUENCIA DEL VOLCÁN GALERAS

## PHYSICAL VULNERABILITY OF BUILDING ROOFS OF NORMAL OCCUPANCY USE FACING ASHFALL IN THE GALERAS VOLCANO INFLUENCE ZONE

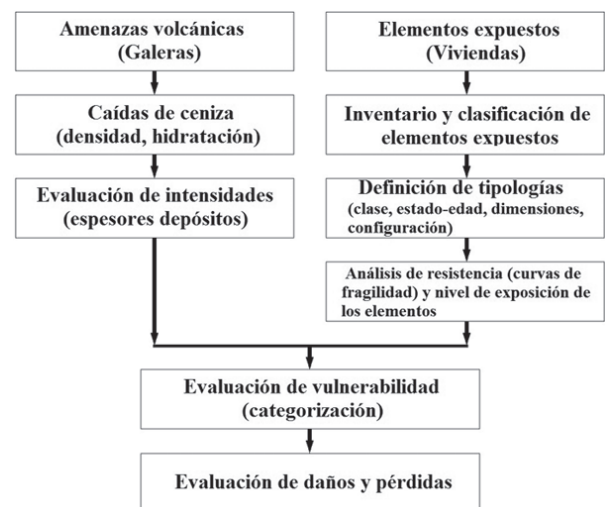
FIGURA 3. Flujograma de la metodología para evaluación de la vulnerabilidad física (Modificado de Torres, 2001).

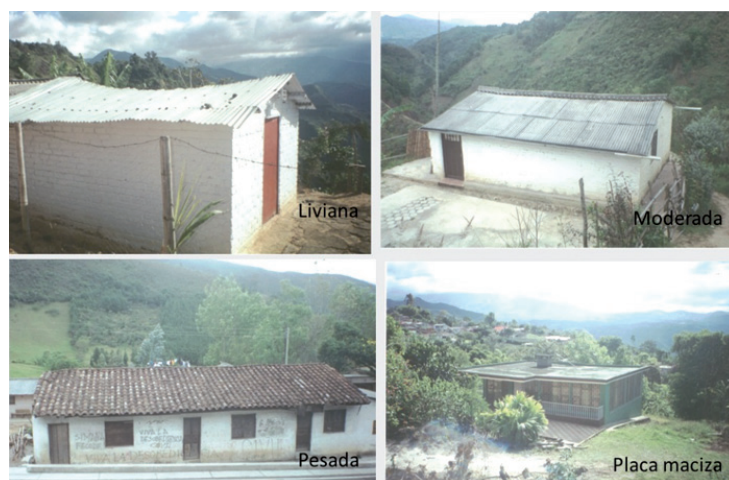
FIGURA 5. Clases de cubierta observadas en la zona de influencia del volcán Galeras.

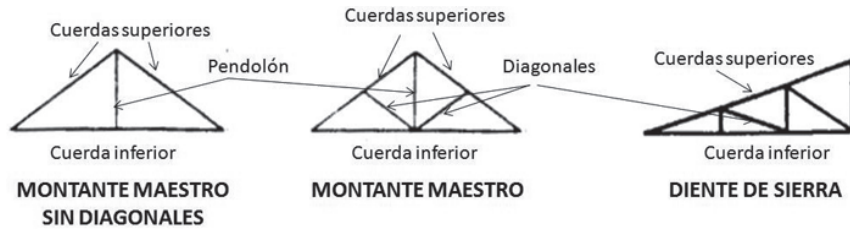
**FIGURA 7.** Armaduras de madera típicas en la zona de influencia de Galeras para cubiertas liviana-moderada y pesada (Tomado de Torres, 2001).
