Oculum Ensaios, vol. 14, núm. 2, mayo-agosto, 2017, pp. 217-240
Pontifícia Universidade Católica de Campinas
Campinas, Brasil

REFLEXÕES SOBRE INTERVENÇÕES ARQUITETÔNICAS CONTEMPORÂNEAS EM RUÍNAS

RODRIGO ESPINHA BAETA, JULIANA CARDOSO NERY

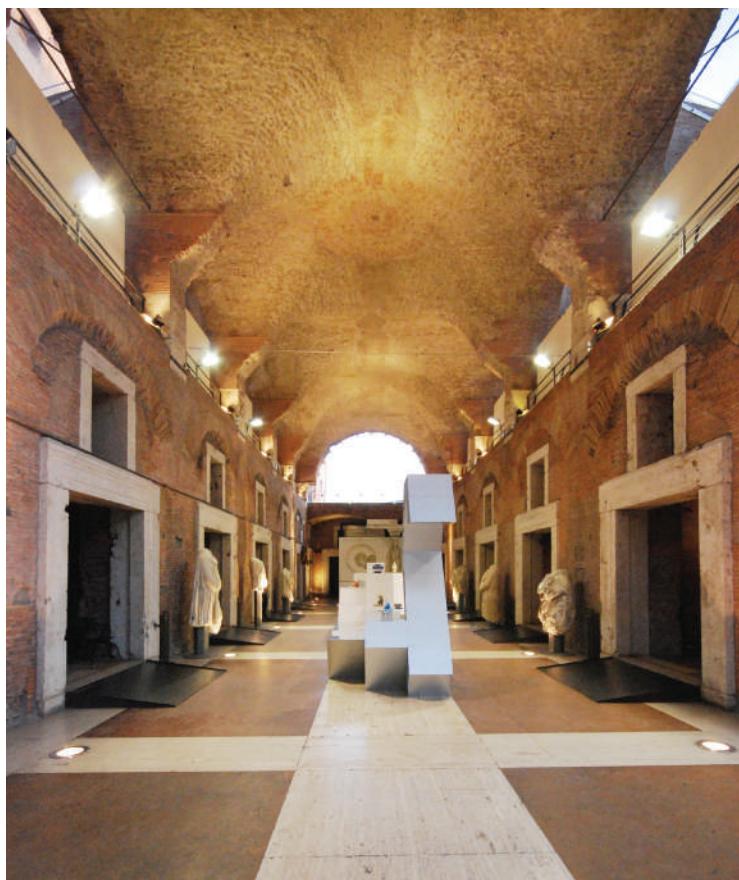
FIGURA 1 — Interior dos Mercados de Trajano, em Roma.

É o caso da recente intervenção que os Mercados de Trajano em Roma (Figura 1) sofreram. Foi a mais contundente ação conservativa que o complexo recebeu após as desastrosas liberações patrocinadas por Benito Mussolini². Os trabalhos, feitos a partir de 2004, amparados pela *Sovraintendenza ai Beni Culturali di Roma Capitale* — com intervenções arquitetônicas de Luigi Franciosini e Riccardo D’Aquino, bem como do *Estudio Labics* de Claudia Clemente, e com a coordenação arqueológica de Lucrezia Ungaro —, foram fundamentadas na conservação, consolidação e reforço antissísmico do patrimônio arqueológico, respeitando os vestígios romanos como documentos essenciais da história e as ruínas como elementos pitorescos imersos em uma paisagem criada a partir da década de 1920 com as demolições nas áreas dos fóruns imperiais.

Para além da preservação propriamente dita, a intervenção se limitou à adaptação e acessibilidade aos percursos de visitação, bem como à acomodação do monumento ao uso museológico — no qual são oferecidos espaços adequados a exposições permanentes e provisórias. Para isso, vários elementos novos são acrescentados às ruínas do complexo, com os mais variados desenhos e materiais: escadas, rampas, passarelas, guarda-corpos, pisos, elevadores, sanitários, coberturas de vidro que permitem iluminação zenital, fechamentos e esquadrias em vidro, aço ou madeira. Não obstante, todos os acréscimos seguem uma linguagem semelhante e coerentemente contemporânea sem, no entanto, deixarem

de ser inserções discretas, quase mudas. Isto é conseguido através do apuro do desenho e da escolha inteligente de materiais que parecem se diluir na massa amorfa da ruína — sem, porém, qualquer concessão à criação de elementos falsamente antigos.

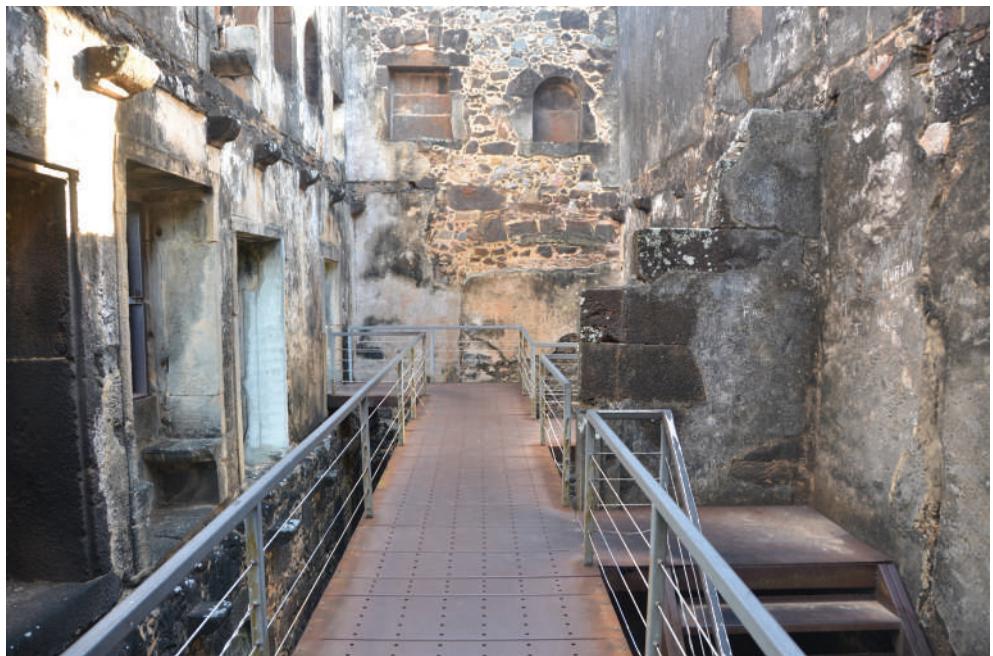
FIGURA 2 — Detalhe da passarela que percorre o piso nobre da Casa da Torre de Garcia D'Ávila.

Na verdade, a inserção da forma aberta e pitoresca da ruína no sítio natural foi respeitada pelo arquiteto e pela equipe que tratou da parte de conservação e consolidação da ruína. Além dos trabalhos de estabilização, a intervenção se restringiu a oferecer interessantes percursos de visitação na parte interna da construção — particularmente no nível superior, o andar nobre do “castelo”, também proporcionando, ao transeunte, panoramas da paisagem litorânea que se abre a frente. O próprio arquiteto responsável pelo projeto resume:

No restante das ruínas, fora os trabalhos de consolidação, estabilização e drenagem, criamos um pequeno percurso em passarelas metálicas, também em aço corten sem pintura, autoportantes, ao nível do piso do primeiro pavimento, de modo a não interferir na sua condição de estabilidade, já que, em nenhum momento, tocam nas paredes, permitindo resgatar algumas visuais interessantes e o acesso a este pavimento mais nobre, onde os visitantes do Solar eram recebidos. A utilização desta tecnologia resultou em uma estrutura mais delgada, que permitiu o livre acesso aos trechos onde foi necessário avançar os estudos arqueológicos e não necessitou de grandes sondagens e fundações para sua instalação (MELLO, 2002, p.63).

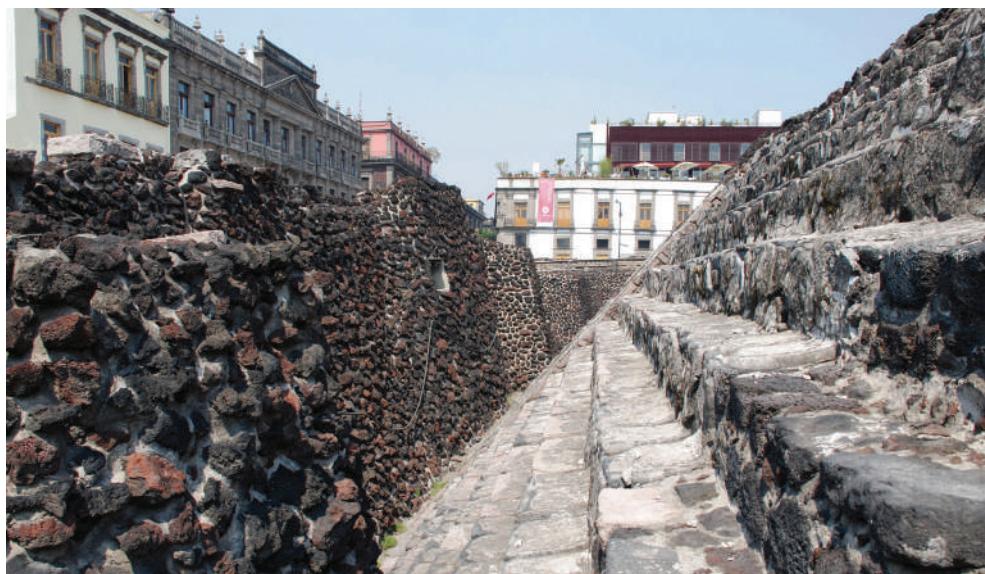
FIGURA 3 — Escavações do *Templo Mayor* asteca, na atual *Ciudad de México*.

Uma situação bastante polêmica se daria com as escavações do *Templo Mayor* asteca (Figura 3), na atual *Ciudad de México*. Em 1978, funcionários da *Compañía de Luz y Fuerza del Centro* encontraram um grande monólito com mais de 3 metros de diâmetro e cerca de 30 centímetros de espessura. Esta pedra, aproximadamente circular, apresentava uma escultura em alto relevo que representava a deusa asteca da lua — *Coyolxauhqui* —, ídolo que se assentava na escadaria à direita da pirâmide do *Templo Mayor*, principal recinto ceremonial da antiga capital dos Astecas, *Tenochtitlán*.

Não obstante o caráter fascinante que as ruínas do *Templo Mayor* causam ao visitante, as escavações provocaram a abertura de um imenso vazio na área de ocupação mais primitiva da cidade colonial, a dois passos da Catedral Metropolitana e da praça principal — conhecida como *El Zócalo*. Ao abrir esta “clareira” para empreender os estudos arqueológicos e visualizar as ruínas antigas, aproximadamente treze edifícios de diversas épocas foram jogados abaixo. Assim foram perdidos cerca de dois quarteirões que compunham o centro histórico da capital mexicana.

A exposição das ruínas dos alicerces do *Templo Mayor* acabaria criando um grave problema e gerando uma importante discussão: o valor, indubitavelmente inestimável, das descobertas arqueológicas no centro histórico de conformação colonial da *Ciudad de México* compensa ou justifica a perda de treze construções e a abertura de um desolado buraco na mais importante área do centro histórico? Primeiramente, a dilaceração da massa edificada, fechada e unitária de pelo menos algumas *manzanas*, com a consequente abertura de um imenso vazio no tecido denso, prejudica sobremaneira o típico encami-

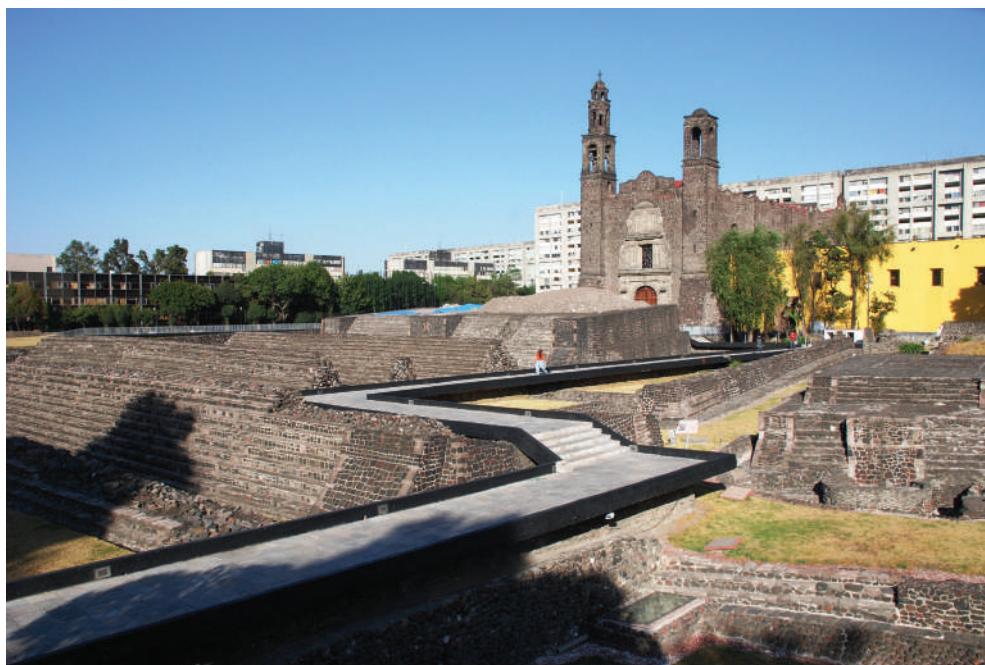
FIGURA 4 — Sítio arqueológico de *Tlatelolco*, na atual *Ciudad de México*.

No entanto, o que mais impressiona é que, ao contrário das escavações do *Templo Mayor*, o sítio de *Tlatelolco* (Figura 4) não provocou nenhuma ruptura na continuidade do espaço urbano adjacente — formado pelo conjunto urbano modernista de Mario Pani, assim como pela Torre *Tlatelolco*, arranha-céu de concreto e vidro, projetado por Pedro Ramírez Vázquez⁵ para receber a *Secretaria de Relaciones Exteriores*. Na verdade, para o espaço permeável e pouco denso formado pela ocupação modernista e pela torre, o respiro do sítio arqueológico e da área na qual se ergue a igreja e o mosteiro, atua como uma estrutura urbana que favorece e entra em consonância com o caráter paisagístico da área. Não se apresenta como uma fratura na integridade do espaço edificado — como acontece no centro histórico próximo à Catedral; em oposição, propõe continuidade com a área adjacente formando a praça onde três culturas se equilibram — a pré-hispânica, a colonial e a moderna.

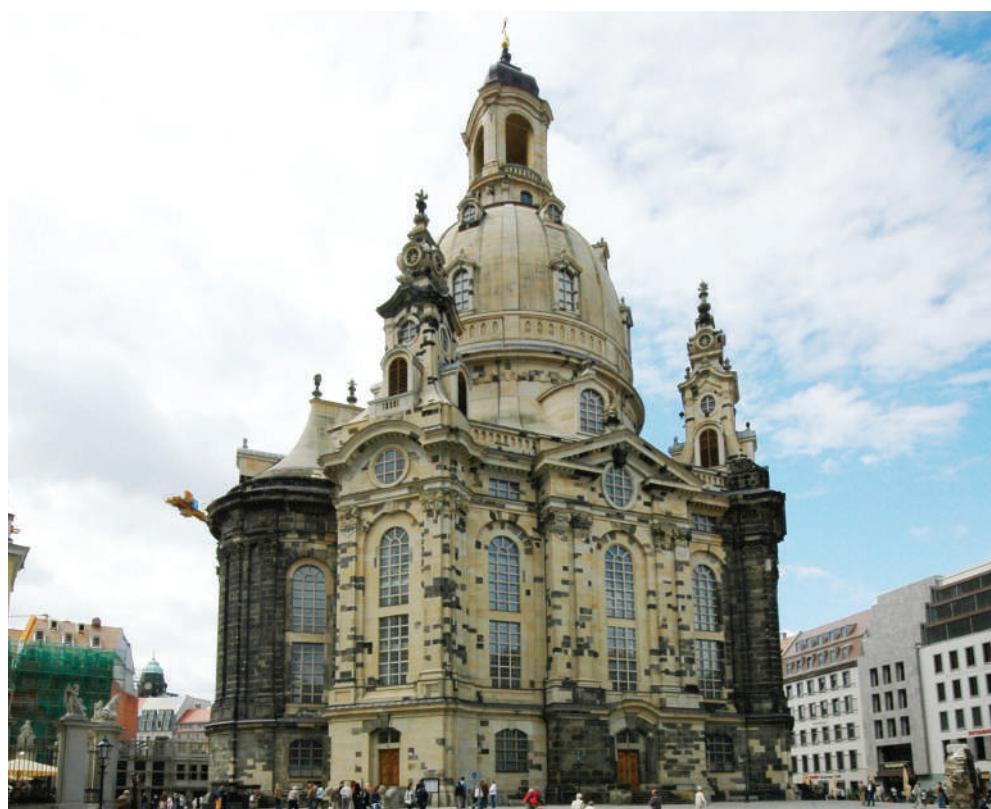
FIGURA 5 — A reconstruída Igreja de Nossa Senhora (*Frauenkirche*) de Dresden.

vasto trecho da área urbana adjacente. Finalizada em 2005, após treze anos de intensos trabalhos, a matéria nova dá corpo a um simulacro que reproduz exatamente as feições da igreja barroca setecentista de Georg Bähr — inclusive em todo o seu tratamento interno.

Contudo, o aspecto homogêneo e brilhante das pedras beges é estranhamente perturbado por manchas escuras. Essas manchas, que parecem sujeira e acabam dando a impressão de serem pequenas lacunas, são os débeis vestígios da antiga igreja — que apenas ganham essa condição após a explanação do guia turístico ou da leitura dos panfletos de visitação.

Curioso é o entendimento frequente de que a utilização dos fragmentos de duas paredes externas remanescentes, bem como a inserção de poucas pedras antigas lançadas nas superfícies externas da estrutura claramente renovada, legitima a intervenção e a certifica como uma ação restaurativa na qual não existiria lugar para a contrafação. Não obstante, é claro que a reconstrução de todo o corpo do monumento, incluindo seu espaço interior — com a totalidade de seus elementos decorativos, literalmente reproduzidos, tal e qual —, teriam como resultante a confecção de uma maquete em tamanho natural; um simulacro do nobre passado da cidade saxã — uma falsificação histórica e estética que jamais poderia ser confundida com a igreja verdadeira, perdida irremediavelmente no bombardeio de 1945.

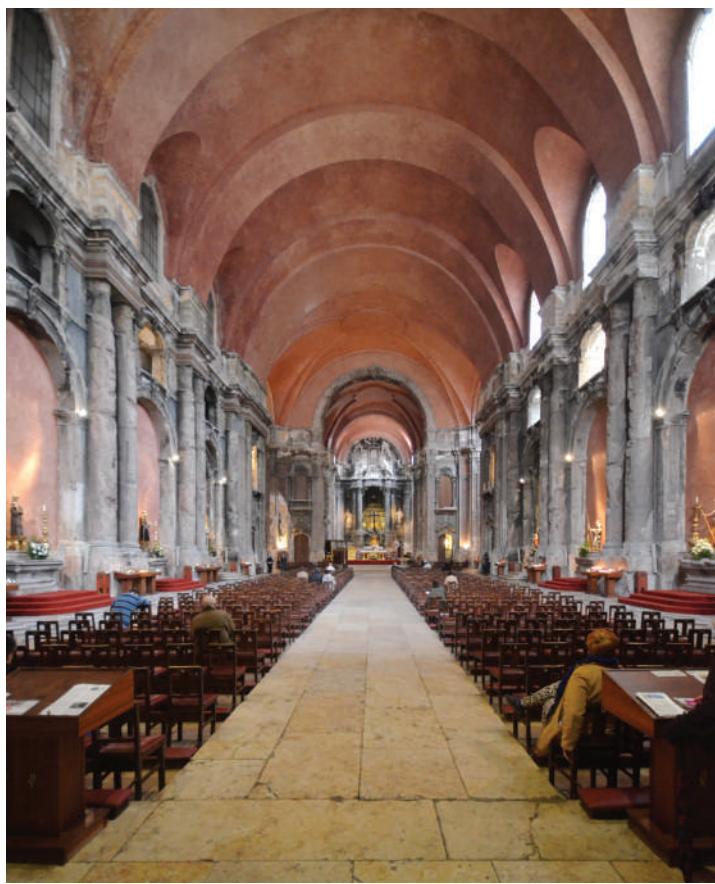
FIGURA 6 — Nave da Igreja de São Domingos, em Lisboa.

não recuperaria o arcabouço decorativo das superfícies curvas de fechamento superior, e sim promoveria um tratamento contínuo das superfícies, que ganhariam um tom avermelhado, escuro e texturizado — a mesma solução que usaria para os planos de paredes que fechariam os antigos nichos dos altares.

Na Igreja de São Domingos (Figura 6) impressiona como as grandes superfícies vermelhas texturizadas entram em consonância com a trágica imagem das paredes, colunas, arquitraves, cornijas, frisos arruinados, resgatando a dramática ambigüidade soturna do antigo templo. Segundo a Professora Odete Dourado⁷, o arquiteto consegue, desse modo, restaurar o espírito profundamente trágico e teatral do interior barroco.

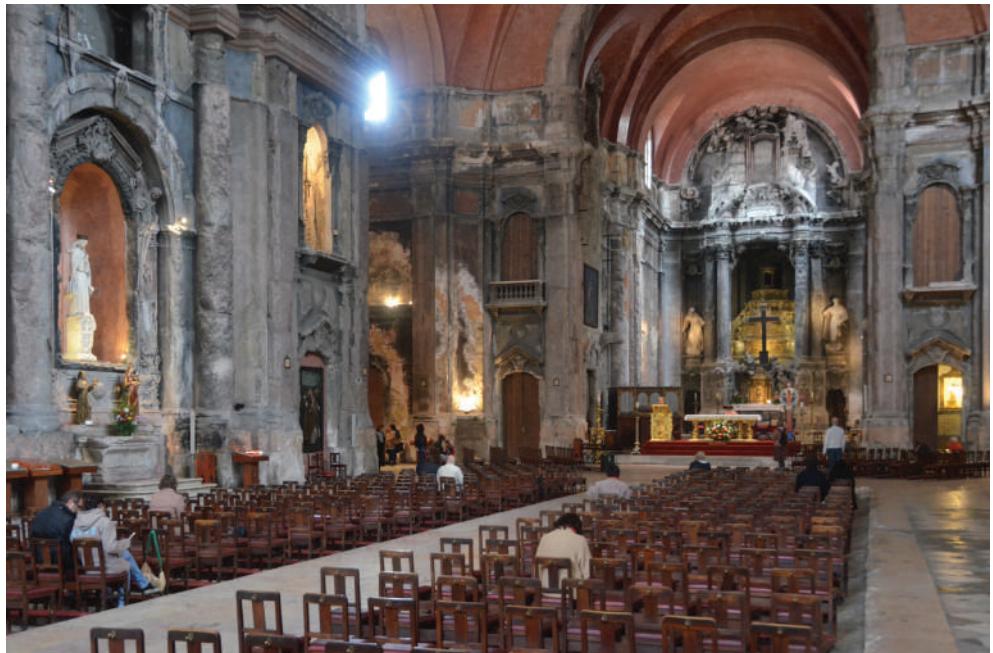
FIGURA 7 — Detalhe do interior da Igreja de São Domingos, em Lisboa.

Logo, a intervenção pode ser entendida como a restauração da unidade artística do preservado contexto histórico, arquitetônico e urbanístico da parte baixa da região central de Lisboa — em função da recuperação da caixa mural do edifício —, mas também se prestaria à restauração da unidade potencial dramática do interior do templo barroco (Figura 7).

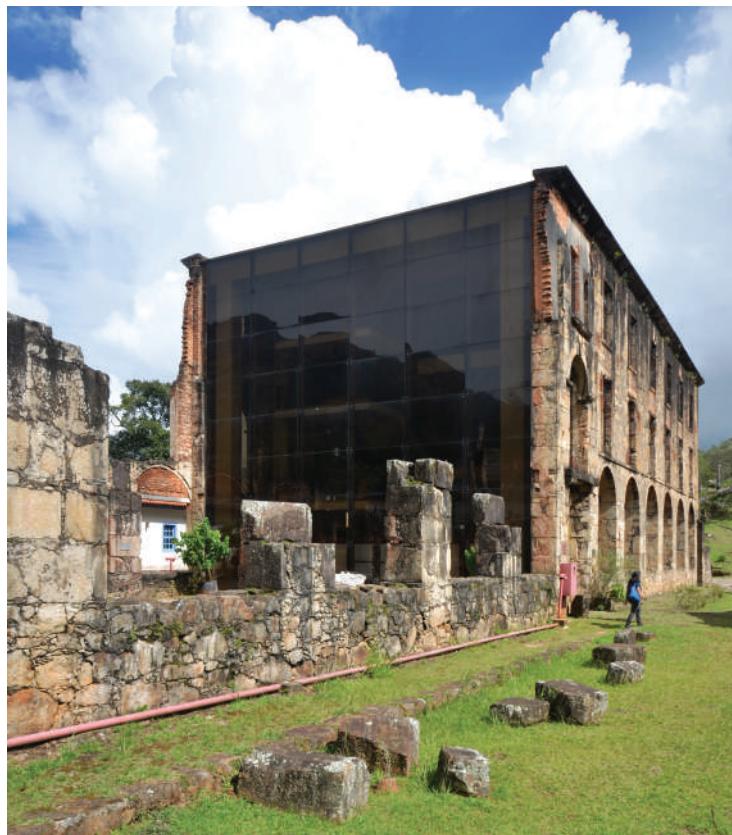
FIGURA 8 — Intervenção na ruína do Colégio do Caraça, em Minas Gerais.
Fonte: Fotografia dos autores (2014).

Neste sentido, uma espécie de caixa de vidro fumê, com estrutura de concreto aparente sustentando três lajes, seria acomodada dentro das paredes remanescentes da ala sul. Deste modo, as três altas fachadas arruinadas teriam seus múltiplos vãos fechados com panos de vidro escuro — com exceção das janelas do último pavimento da elevação sul que ficariam vazadas, abertas a uma espécie de terraço com pergolado que atenderia ao auditório. A fachada norte, por sua vez, conformada pelo “oco” deixado na ocasião da derribada das paredes exteriores de tijolo da parte mais antiga do colégio, receberia um único pano de vidro fumê contínuo, reforçando a ideia da caixa de vidro justaposta à construção.

Dentro do edifício, a imagem gerada através do confronto entre a estrutura antiga da ruína e o novo desenho proposto para viabilizar o seu uso, expunha uma nova arquitetura de caráter extremamente atraente. A relação entre o pé-direito triplo da entrada com a monumental escadaria de acesso aos pavimentos superiores; o pano de vidro de mais de 10 metros de altura que se abria à frente, expondo o panorama não muito distante da parte posterior da igreja neogótica; as paredes internas arruinadas envolvidas — mas nunca tocadas — pelos pilares, vigas e lajes de concreto; o vidro fumê do pavimento inferior apoiado nos pilares, soltando as aberturas mais baixas nas duas fachadas principais — todas estas soluções que colocariam em oposição o novo e o antigo produzem uma obra arquitetônica que se apropria da pitoresca ruína para potencializar sua carga expressiva contemporânea.

Mesmo assim, externamente o edifício parece não perder sua trágica consonância com a paisagem natural, já que os vestígios de pedra foram preservados de forma imaculada — e o vidro fumê parece resgatar a sombra gerada pelos vãos em oposição às paredes carcomidas pelo fogo (Figura 8). Ou seja, é como se os arquitetos preservassem a relação da ruína com a paisagem — apesar de claramente não empreenderem uma atitude restaurativa no que se refere ao edifício propriamente dito, partindo do pressuposto que a apreensão da obra de arte preexistente (falamos da ruína em si) foi totalmente alterada, especialmente em sua cavidade interior.

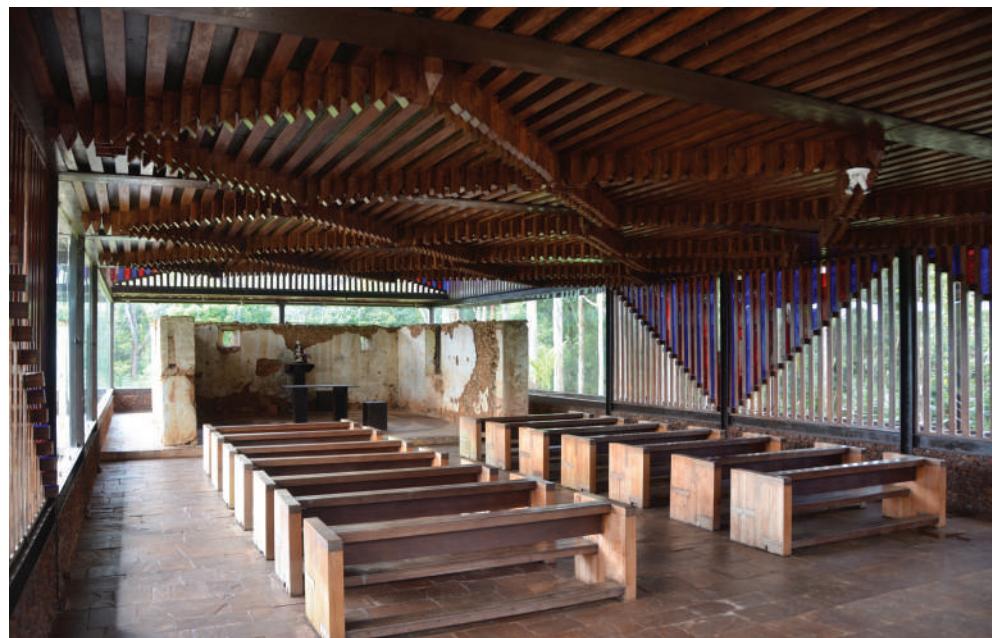
FIGURA 9 — Interior da Capela de Santana ao Pé do Morro, em Ouro Branco, Minas Gerais.
Fonte: Fotografia dos autores (2014).

Neste contexto, as paredes degradadas aparecem em total congruência com o vão transparente do ambiente permeável do interior capela. O espaço da nave e do presbitério, livre de elementos estruturais, é conseguido através do deslocamento da estrutura de aço

Além disso, a cavidade interna apresenta uma articulação extremamente atraente, na qual os fragmentos arruinados convivem com uma espécie de caleidoscópio de cores formado através da entrada da luz no ambiente, luz filtrada pelos vidros coloridos distribuídos nas fachadas laterais. Congruente a isso, a transparência, que permite a visão da idílica paisagem natural circundante, a base de pedra, o complexo desenho do forro em madeira, o mobiliário, a pia batismal, o coro, todos estes elementos se somam para produzir um espaço que alia o sentido trágico da ruína com a animação do cenário colorido típico da arquitetura de Éolo e Jô.

Por fora, o simples pavilhão de vidro que envolve a igreja destaca-se pela sua estrutura de sustentação em aço, pelas peças verticais de madeira agregadas aos panos de vidro,

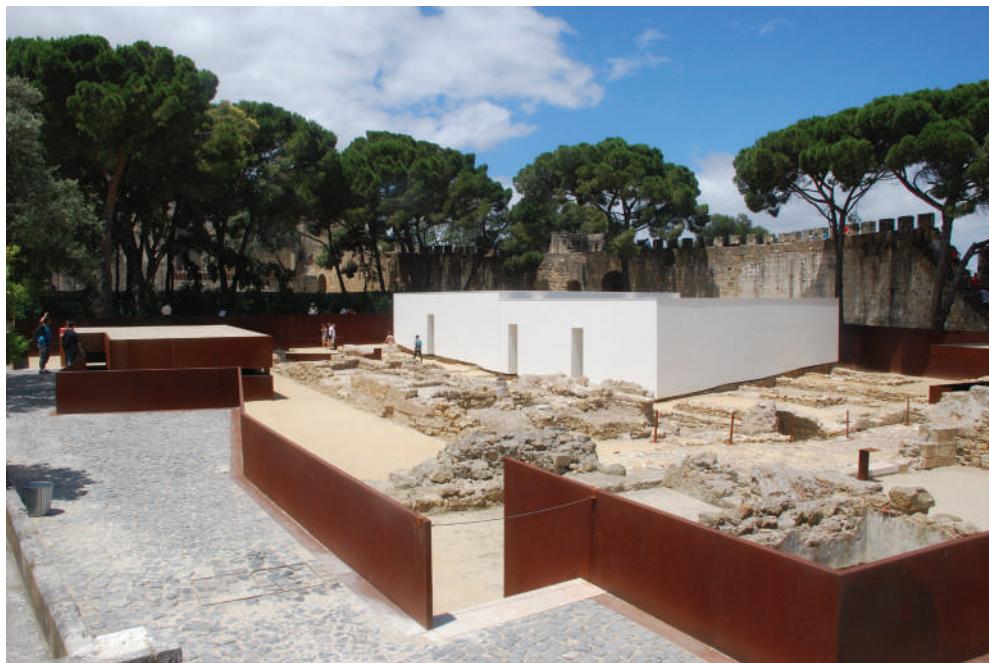
FIGURA 10 — Área arqueológica do Castelo de São Jorge, em Lisboa.

Uma nova arquitetura fundada na integração paisagística entre elementos de diversas categorias e tempos: as muralhas do castelo, nas faces norte e oeste; a Igreja de Santa Cruz, a sul; os inebriantes panoramas do Bairro de Alfama e do Rio Tejo, a leste; os vestígios arqueológicos a céu aberto; as paredes e volumes de aço corten que delimitam o sítio e protegem algumas áreas estratégicas de escavações; o grande volume branco que se sobrepõe as fundações das casas islâmicas, a noroeste.

Curiosamente, a relação que se busca entre as estruturas contemporâneas da massa alva e fechada que protagoniza o espaço — bem como os painéis e volumes de aço corten avermelhado —, com as ruínas, a paisagem circundante, a igreja, o castelo, é do mais puro contraste, gerando uma riquíssima experiência estética no que tange à apreciação da paisagem resultante. Ao invés de um enfadonho e incompreensível percurso por dispersas fundações de épocas distintas, foi criado um fascinante cenário arquitetônico e paisagístico — que permite a experimentação didática da arquitetura de um passado muito distante.
